Byggeteknisk gennemgang

Tidligere renseri

Skovlunde Byvej 96A, 2740 Skovlunde
Matr. nr.: 1iæ Skovlunde By, Skovlunde
Lokalitets nr.: 151-00015

December 2014

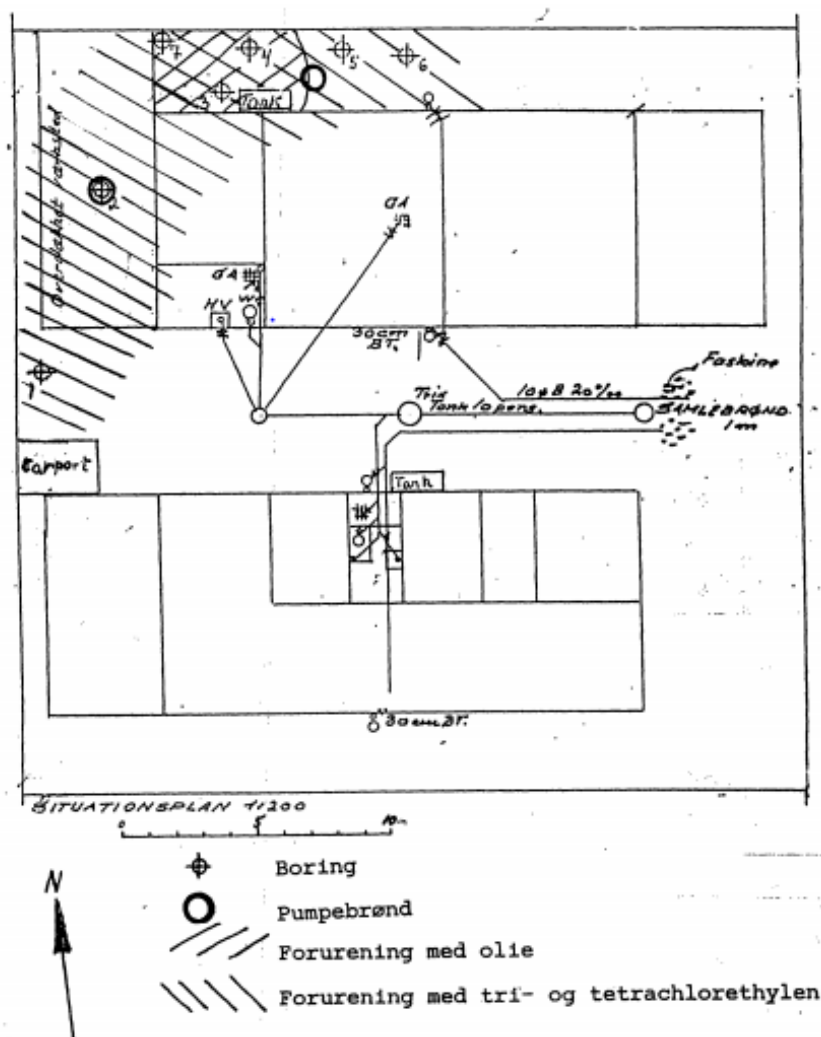
1991: I forbindelse med opførelsen af en tilbygning blev der konstateret lugt af organisk opløsningsmiddel i jorden. Det fremgår ikke, hvilken tilbygning der var tale om, men der vurderes at være tale om tilbygningen/skuret i den vestlige ende af bygning II. BN Byggeservice A/S iværksatte derfor en forureningsundersøgelse, der blev udført af Jord•Miljø A/S. Ved en besigtigelse og efterfølgende borearbejde blev der truffet to nedgravede olietanke placeret hhv. nord for bygning I og nord for bygning II. Der foreligger ikke yderligere oplysninger om tankene. Undersøgelsen tog udgangspunkt på det sted, hvor der blev konstateret lugt i jorden, og hvor der blev konstateret oliespild på jordoverfladen. Der blev udført syv miljøtekniske borer til mellem 2,0 og 7,0 meter under terræn. Der blev påvist forurening med tri- og tetrachlorethylen samt olie fra en nedgravet olitank på ejendommen. Placeringen af de nedgravede tanke, borer og områder med konstateret forurening fremgår af nedenstående figur, hvor det også fremgår, at området vest for bygning II er angivet som overdækket værksted. /1/

Figur 13: Placering af nedgravede tanke, borer og konstateret forurening (1991).

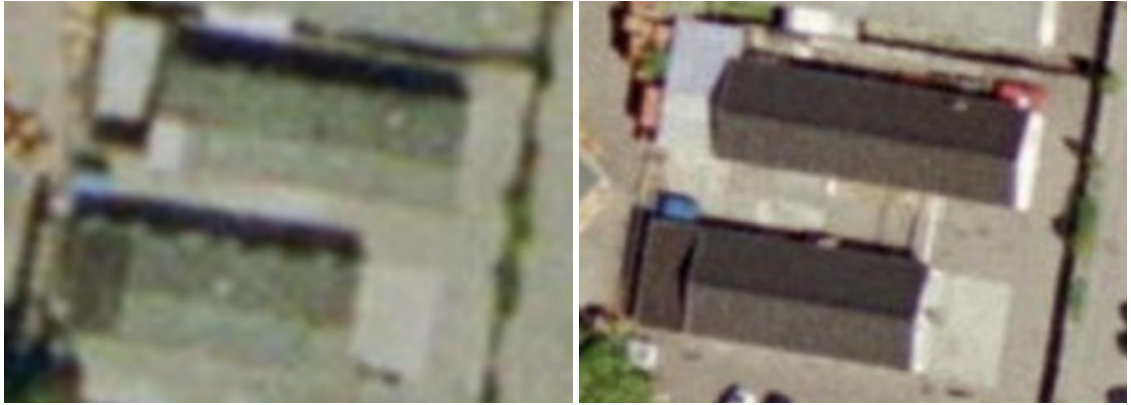
1999-2004: Af ovenstående figur (1999) og ortofoto fra 2004 fremgår det, at der (stadig) var opført en bygning vest for bygning II samt et skur på nordsiden af bygning I. Både skur/tilbygning på vestsiden af bygning II og skuret omkring skraldespanden på nordsiden af bygning I er desuden ob-

serveret i forbindelse med den byggetekniske gennemgang (november 2014) ligesom de begge fremgår tydeligt af ortofoto fra 2004. Det vurderes derfor, at de ulovlige skure, som ellers blev meldt fjernet i 1996, alligevel ikke er blevet fjernet.

Figur 16: Ortofotos fra 1999 (tv) og 2004 (th) /3/.

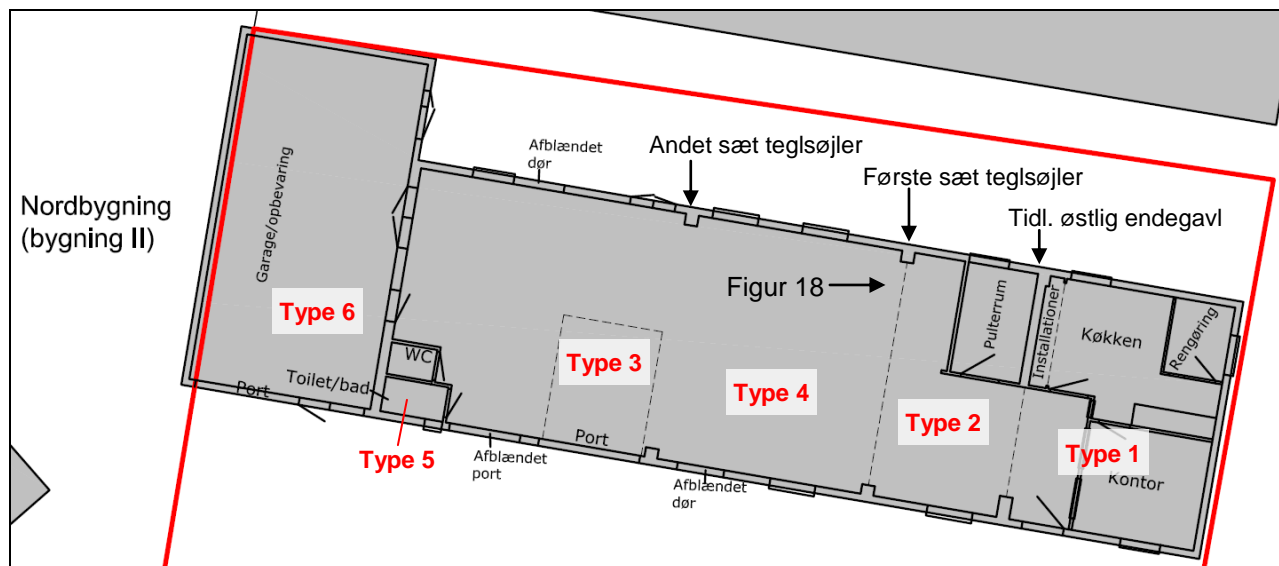
Figur 17: Inddeling i gulvtyper (stiplede linjer). Tidl. østlig endegavl og fotovinkel for figur 18 er markeret.

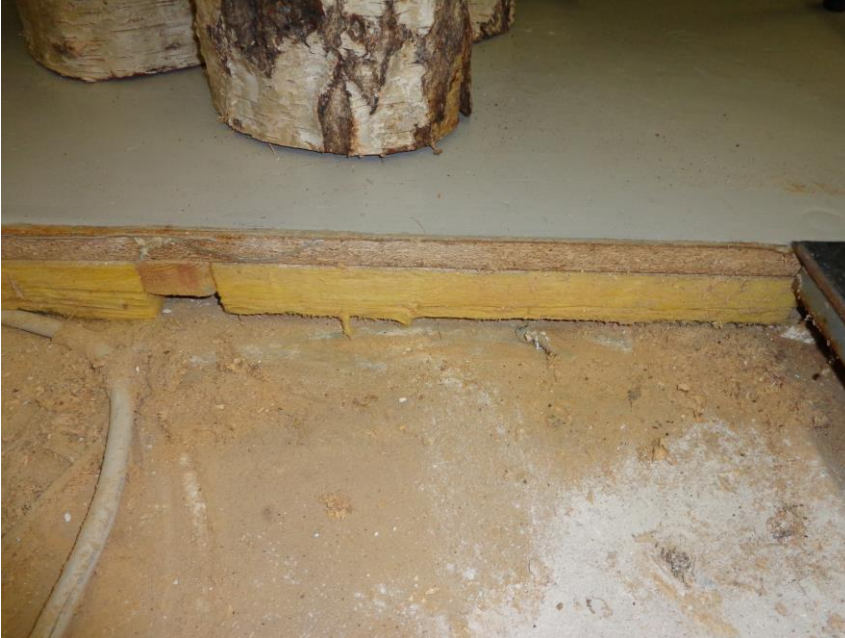
Gulvtype 2: Fra tilbygningen og frem til første sæt teglsøjler, pulterrummet inklusiv, er der konstateret følgende gulvopbygning: Ca. 100 mm betondæk, isoleret, opklodset strøkonstruktion og malet spånplade. Over betondækket er konstruktionen ca. 50 mm høj, jf. nedenstående figur.

Figur 18: Trækonstruktion over beton, fra den tidligere østlige endegavl til første sæt teglsøjler (gulvtype 2). Fotovinkel er markeret i figur 17.

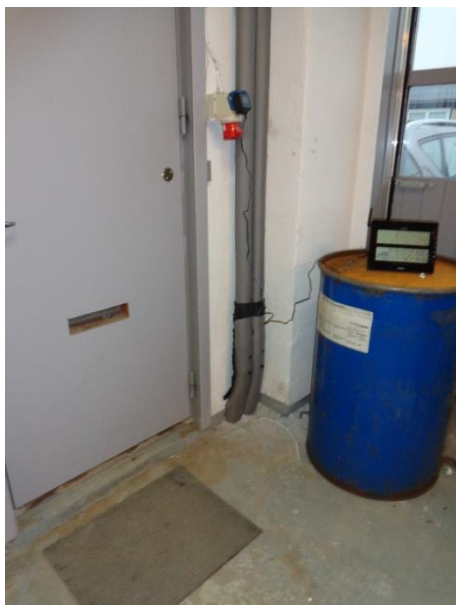
De væsentligste spredningsveje fra poreluft til indeklima vurderes således at være gennem revner i fundamenter og terrændæk samt via støbeskel langs fundamenter. Dertil kommer potentiel spredning ved div. installationsgennemføringer af terrændækket (se f.eks. billede 24, 25, 48 og 56-58 i bilag 2.1) og gulvafløb (billede 37 og 56 i bilag 2.1).

Billede 25: Rørgennemføringer til varme til højre for indgangsparti.

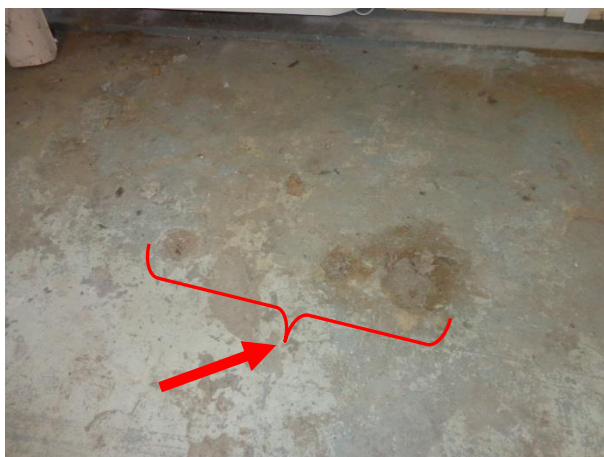
Billede 27: Huller fra tidligere pilotanlæg. Oplyst lukket december 2014.

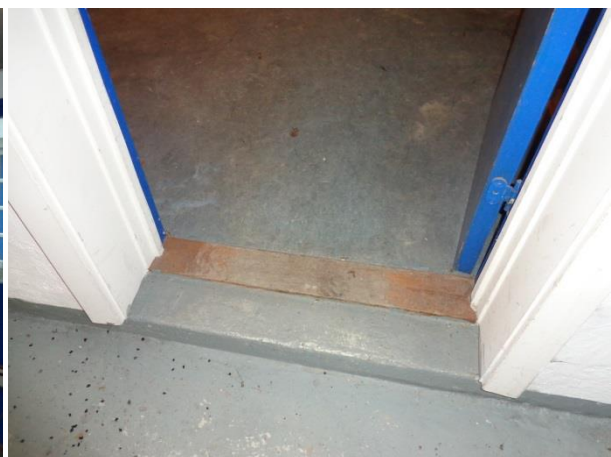
Billede 40: Dørtrin og niveauforskel (~3 cm).

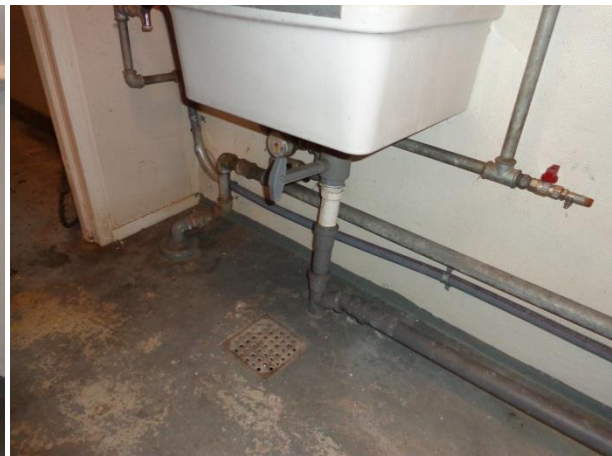
Billede 56: Gulv afløb og vandrør på WC i den vestlige ende af bygning I.

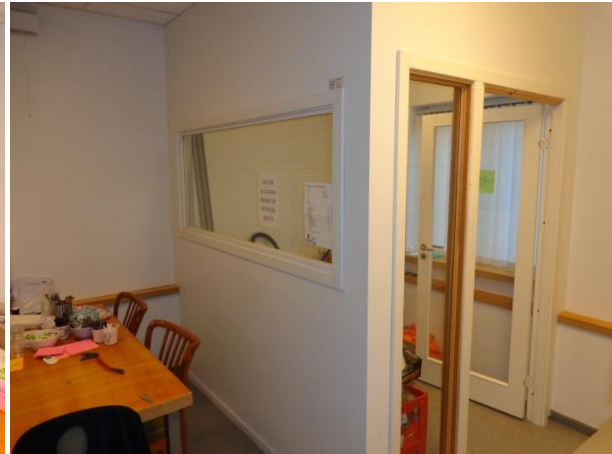
Der er potentiel mulighed for spredning af dampe fra poreluft til indeklima, hvor der er hulmur (i den østlige tilbygning fra 1985), fra revner i sokkel til hulmur til indeklima via murgennembrydninger (f.eks. omkring vinduer, billede 19, 20 og 26 i bilag 2.2) eller indirekte via loftskonstruktionen.

Billede 20: Pulterum til rengøringsartikler.

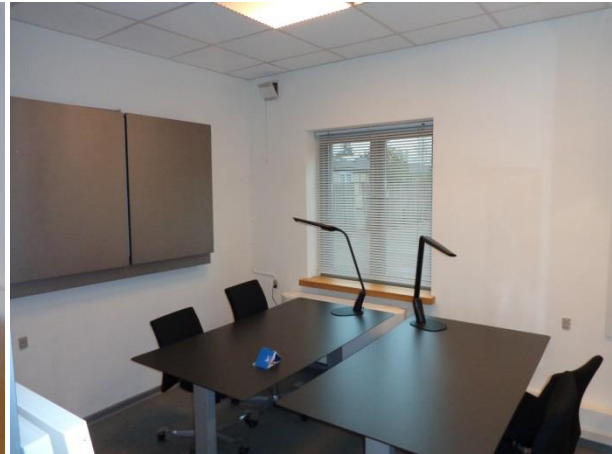
Billede 26: Kontor. Vindue mod syd og trækkanal.

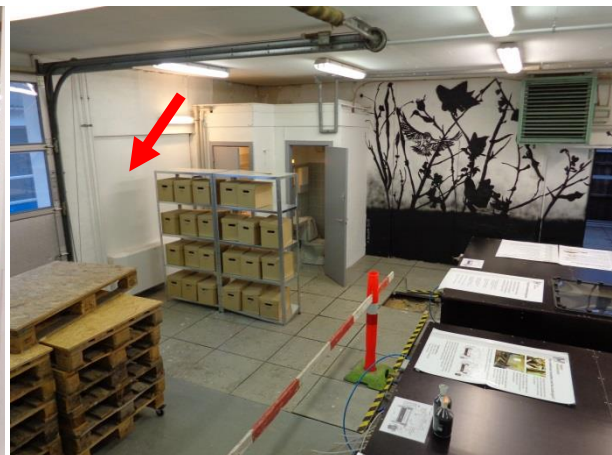
Billede 36: Skifte i gulv kvalitet fra støbt beton foran port (forgrund) til vinylfliser i stålrammer på flisefødder (baggrund). Døre til WC'er og afblændet port (i baggrunden).

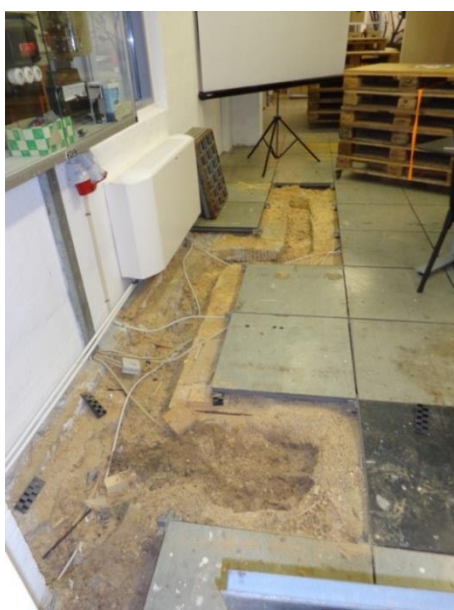
Billede 41: Bygning II, gennembrydning af gulvkonstruktion i sydside (mod vest).

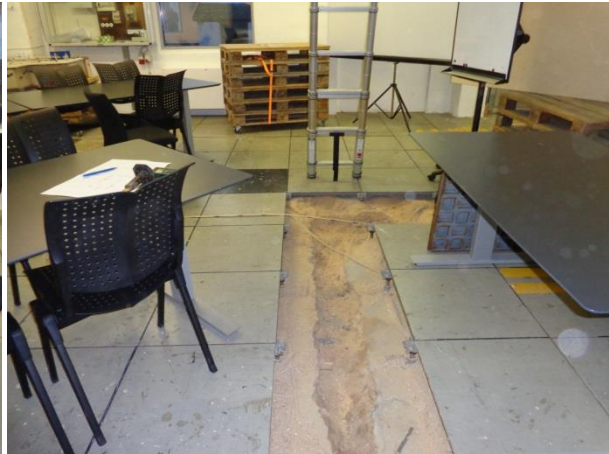
Billede 44: Bygning II, gennembrydning af gulvkonstruktion i nordside (mod syd).
