Oplæg

Miljøhistorisk redegørelse og oplæg
til forureningsundersøgelse
Slagelse Brand og Redning

SLAGELSE LANDEVEJ 3, 4220 KORSØR

19. APRIL 2021

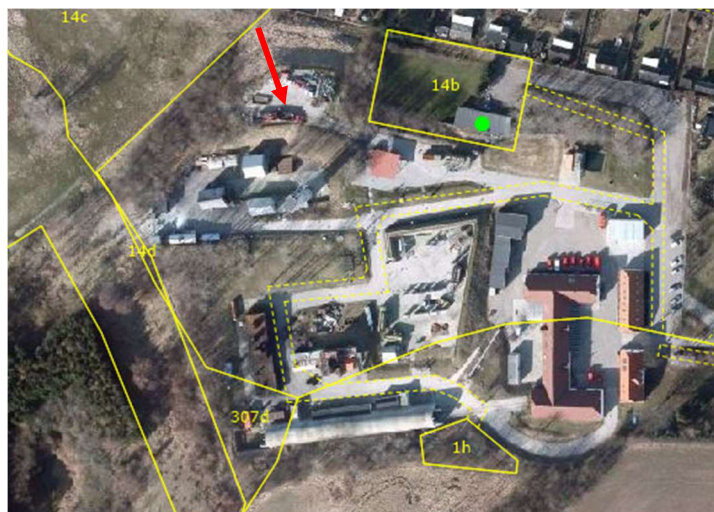
Luftfoto viser, at der er lavet en ny plads vest for matr.nr. 14b. Pladsen anvendes bl.a. til oplag af olietømte biler, pulverslukkere mv. /10/.

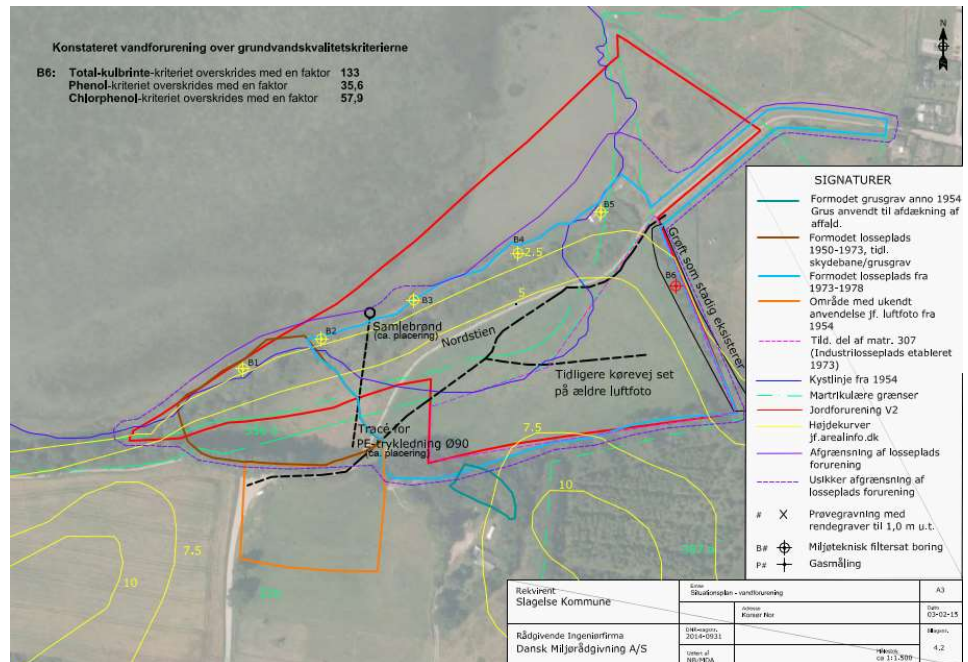
Der er i B6 konstateret tydelige tegn på forurening, og der er konstateret kraftig grundvandsforurening med totalkulbrinter og BTEX'er, arsen, nikkell, phenoler, naphtalen og chlorphenoler. Det er vurderet, at Korsør Nor lokalt kan være påvirket af perkolatudsivning.

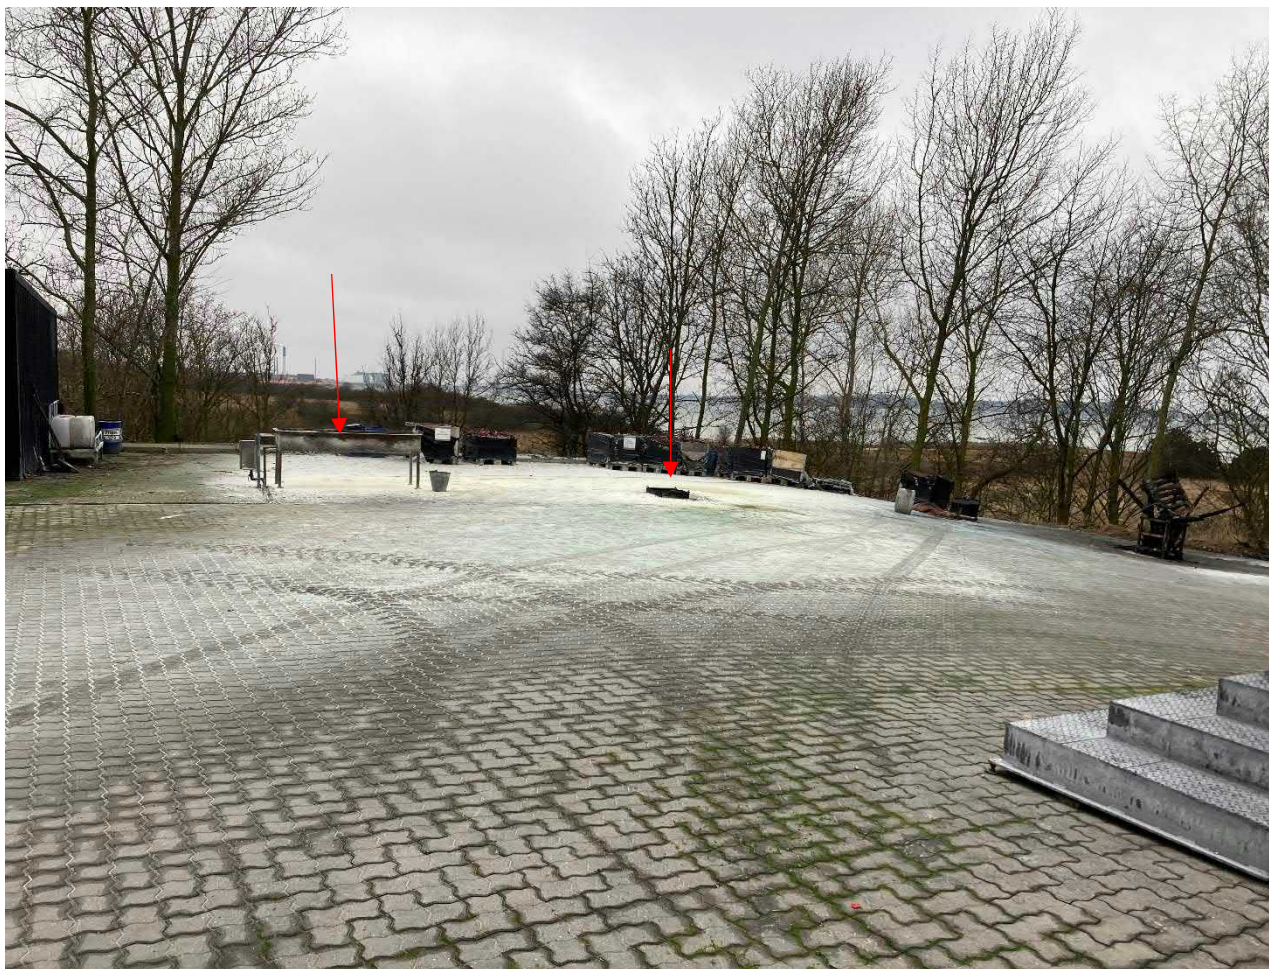
Foto 1. Øvelsesfaciliteter til slukning af Flaskegas (TV i foto) og mindre brande i lille kar med Exxol th i foto. Arealet er beliggende vest for gavl af brandhus. Det hvide på jorden er pulver fra pulverslukning. Korsør Nor ses i baggrunden

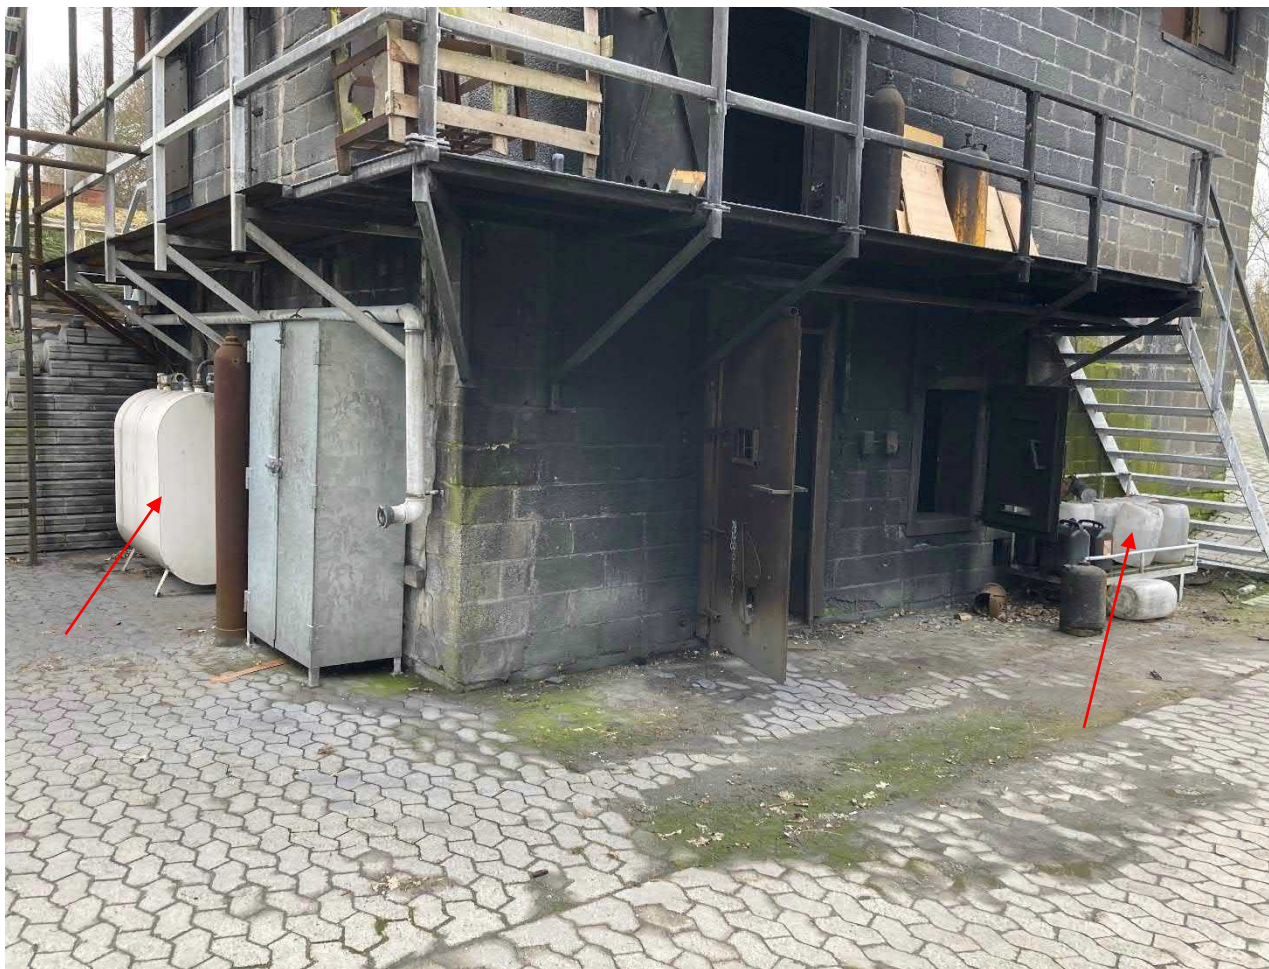
Foto 3. Nordøstlig hjørne af brandhus. Tank med Exxol til optænding står i gavlen af brandhus. Dunke med Exxol står foran brandhus, th på foto.

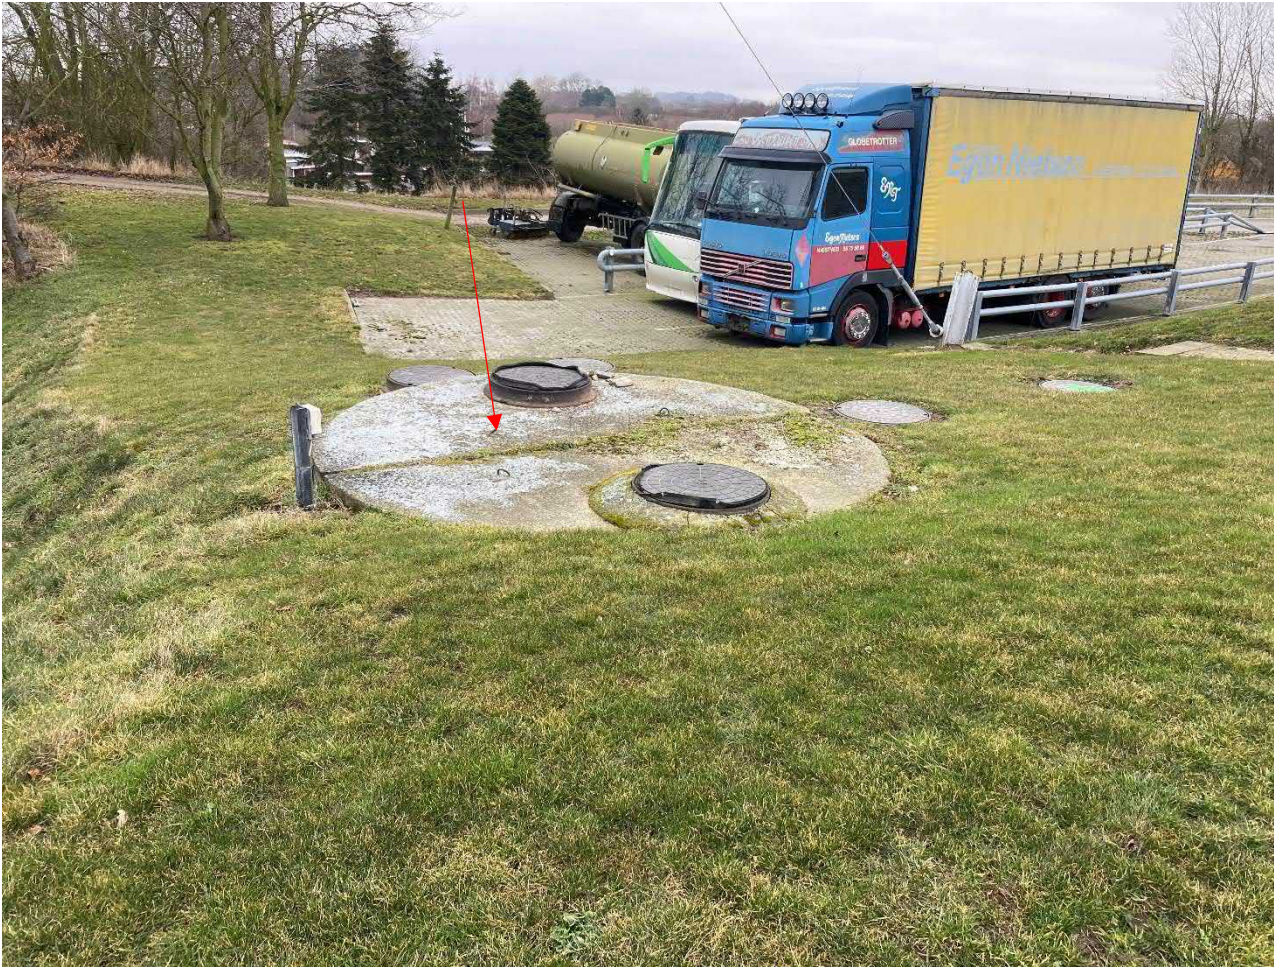
Foto 8. Olieseparator (OS1).

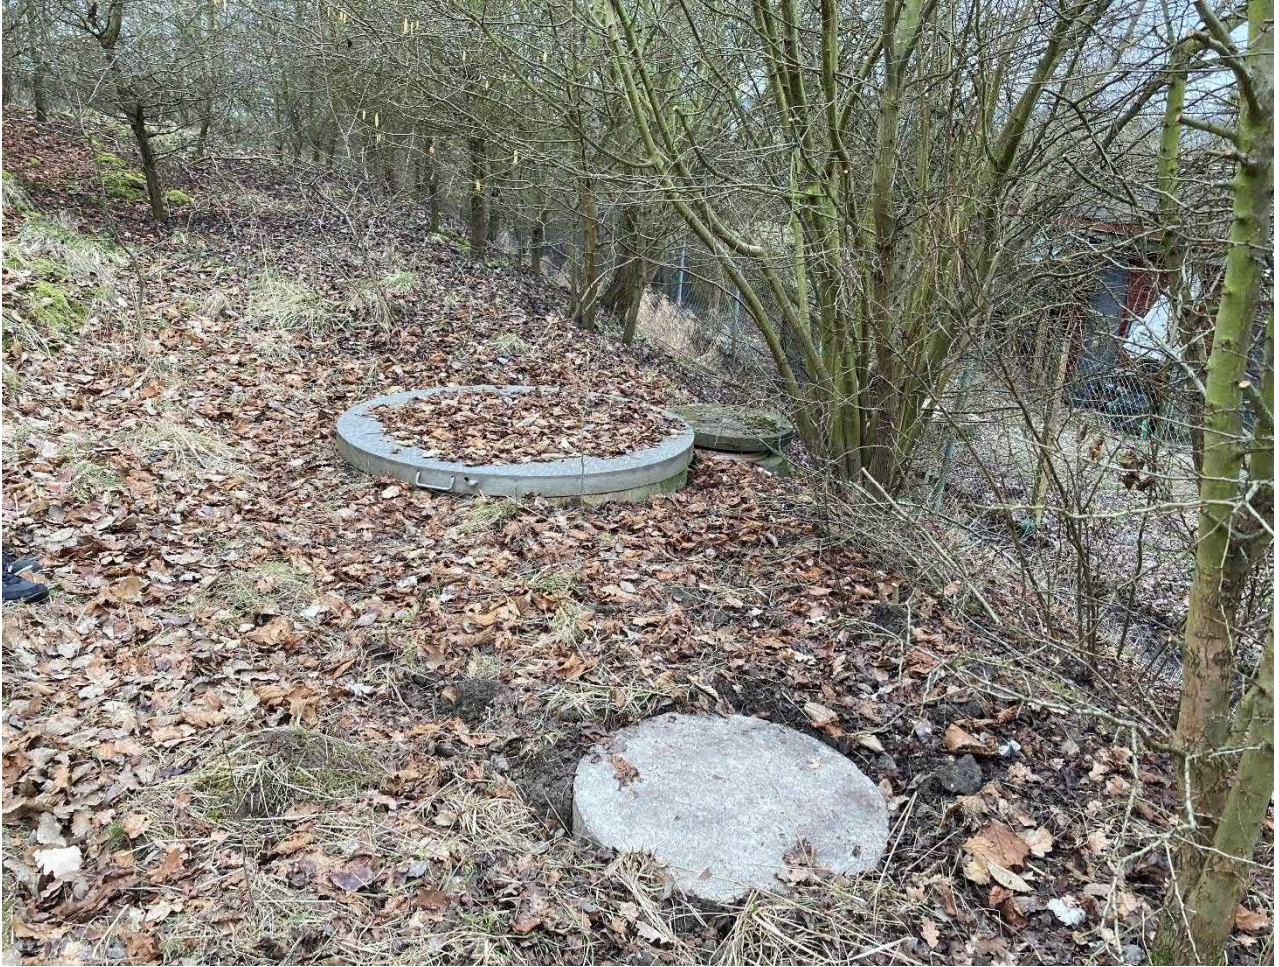
Foto 12. Olieudskiller (OU3), som overfladevand fra brandskolen passerer inden det løber ud i Noret.

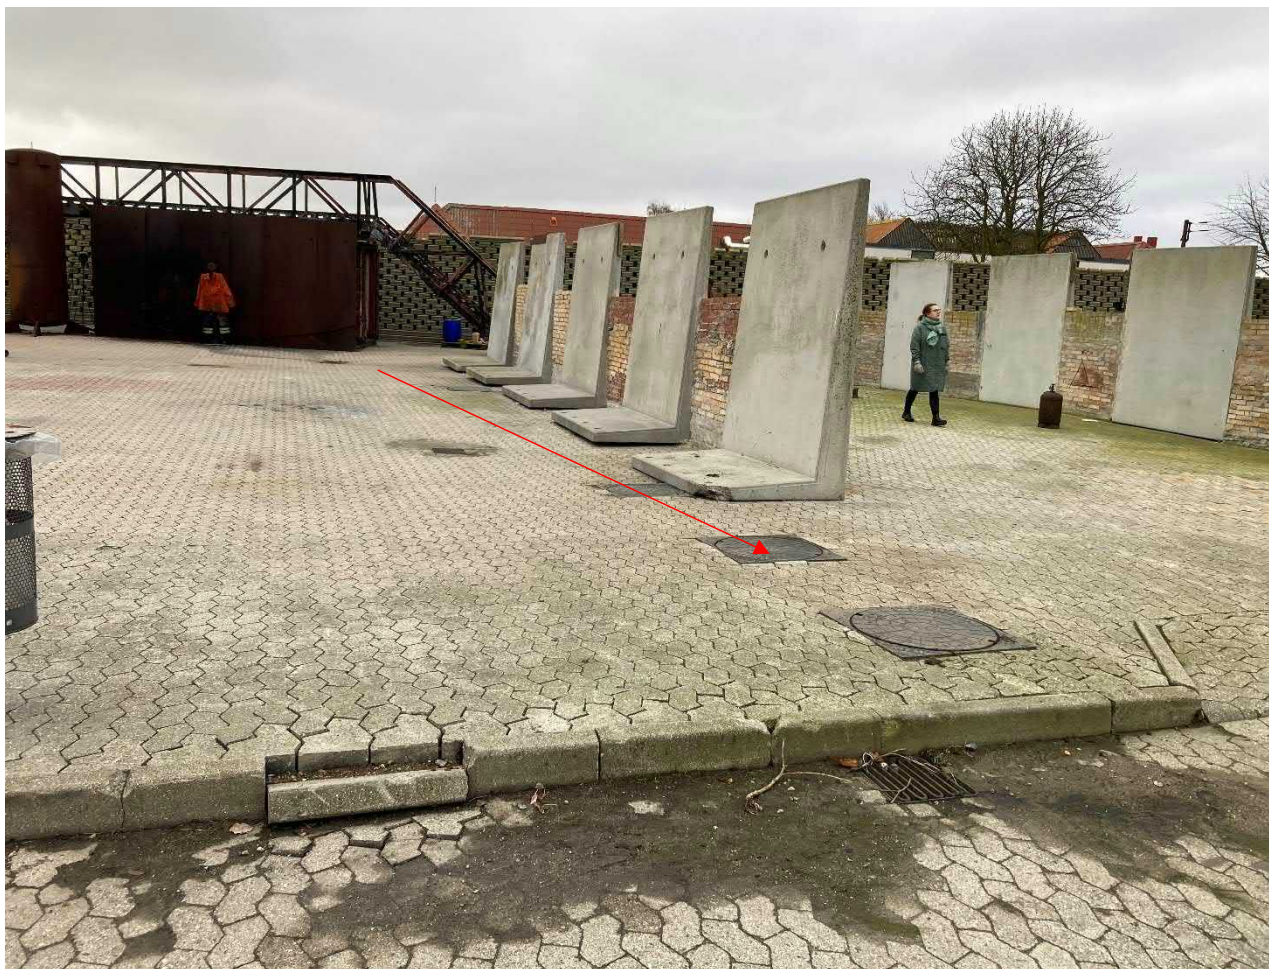
Foto 14. Opsamlingstank ved gasøvelsesplads (er under de 3 dæksler)

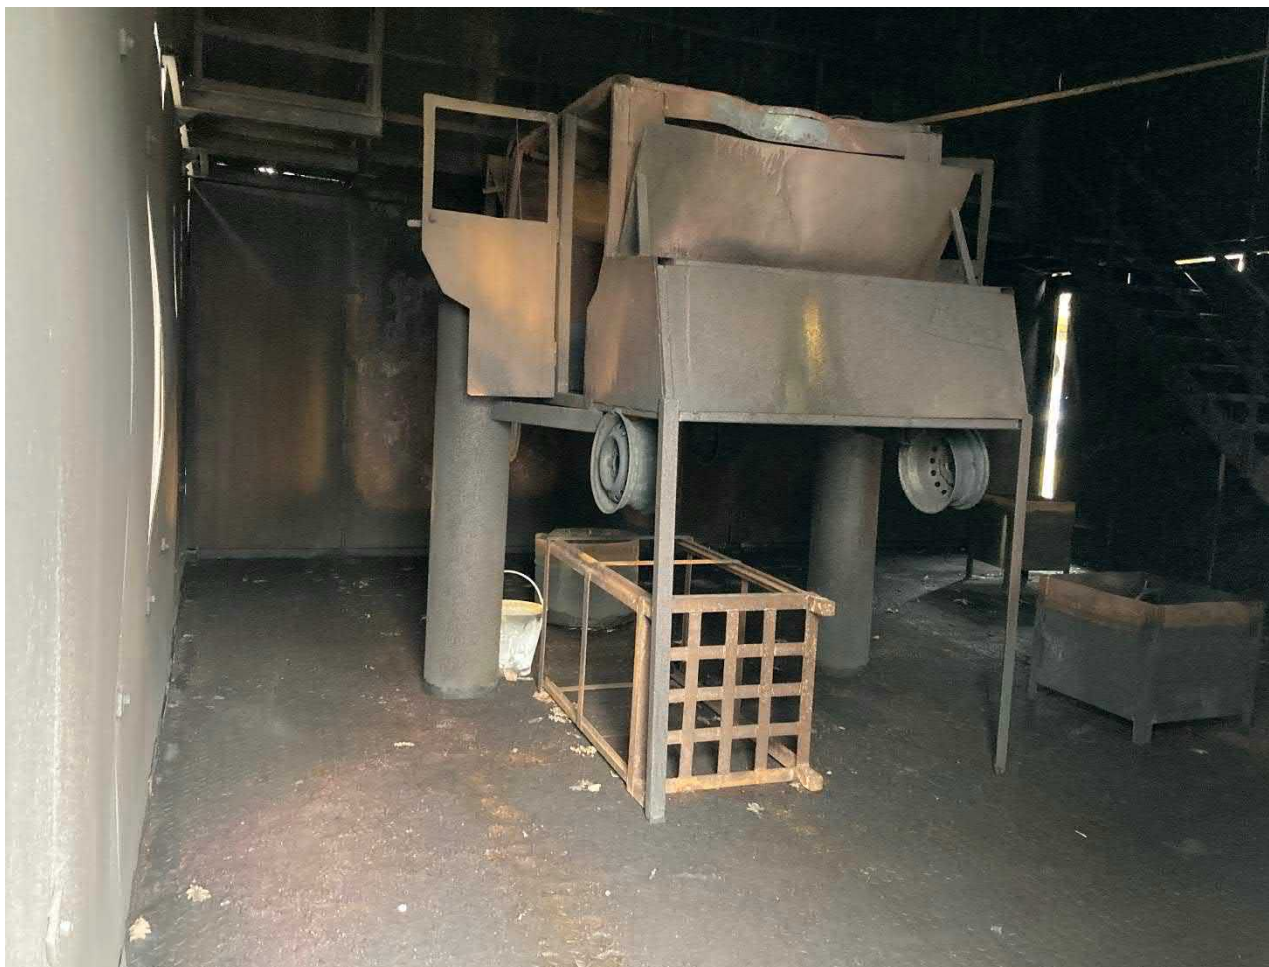
Foto 20. Foto indefra "maskinrum" i skibsskroget. Gulvet herinde var tidligere riste med et betonkar nedenunder, som der kunne tændes op i.

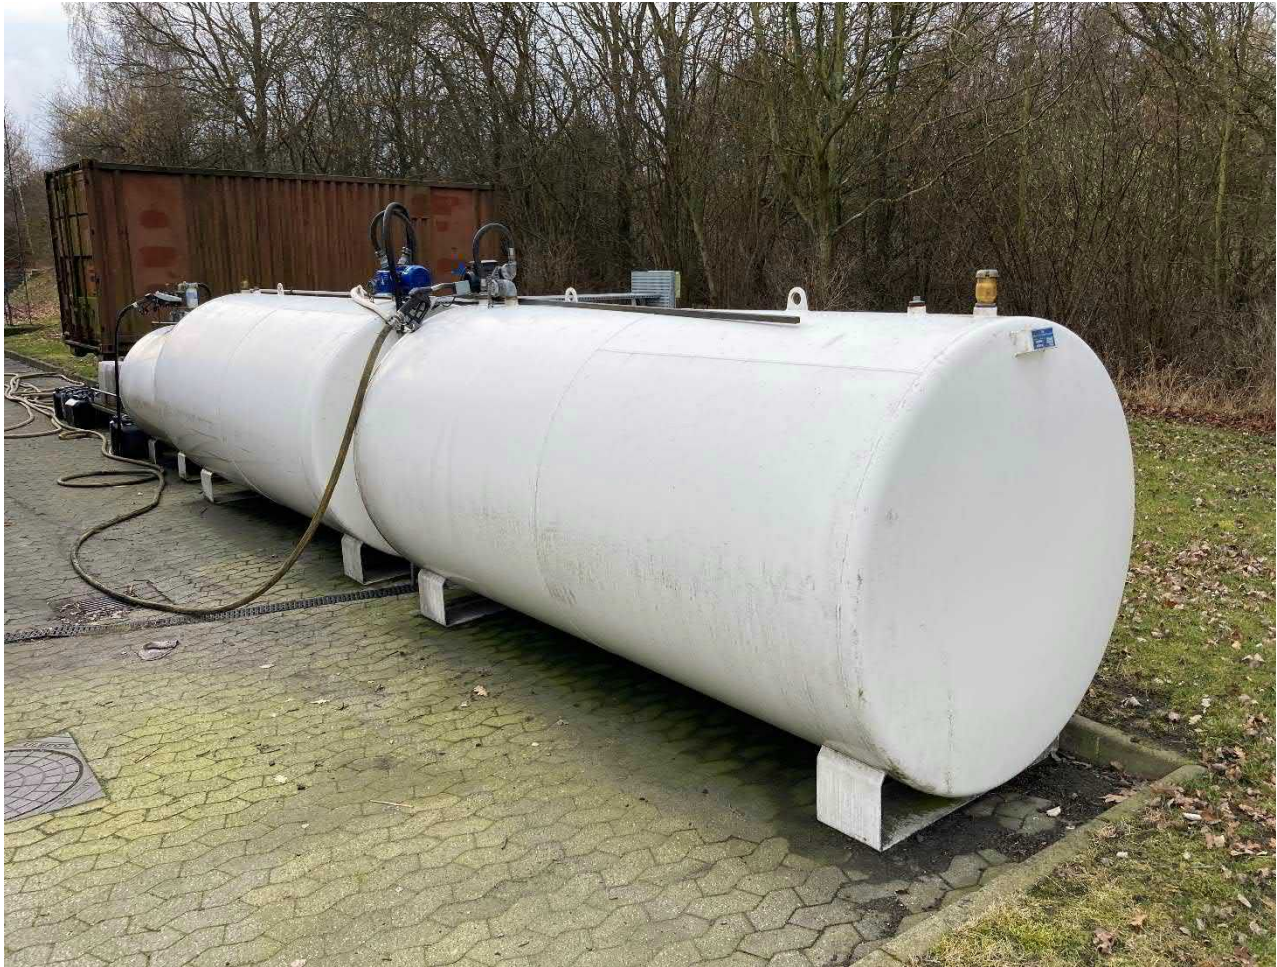
Foto 22. To 5.900 l tanke med Exxol (T6, T7) og en 1.500 l tank med Heptan (T8) (bruges til at tænde op med).

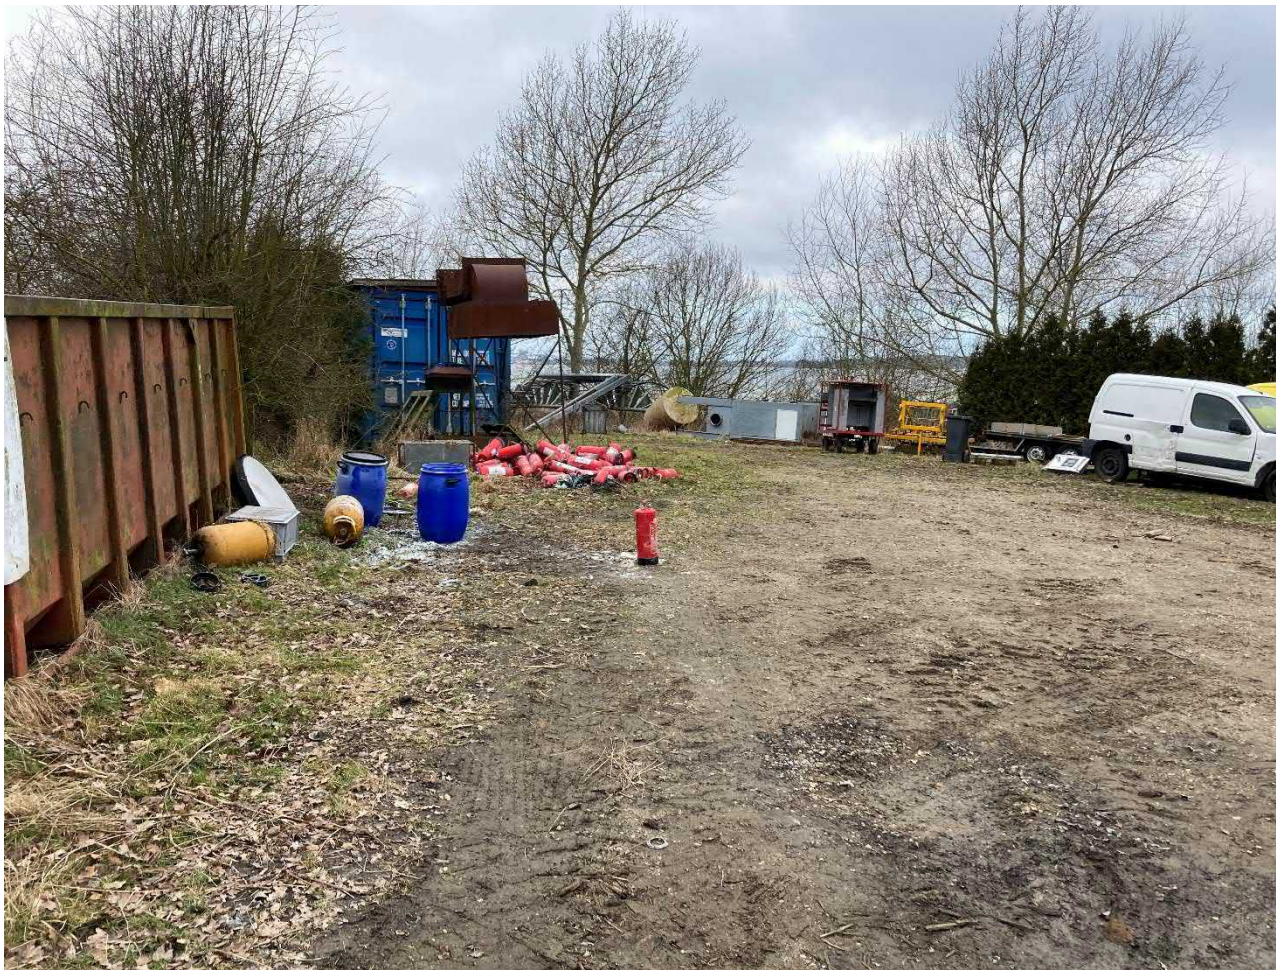
Foto 30. Plads mod nordvest, hvor der opbevares diverse remedier, bl.a. gamle biler, der er tømt for brændstoffer, til øvelser.
