SAG : Ørstedsgade 26, 5900 Rudkøbing

EMNE : Sammenskrivning af tidligere undersøgelses- og afværgerapporter samt tidligere monitoringsnotater

REKVIRENT : Region Syddanmark, Hanne Nielsen

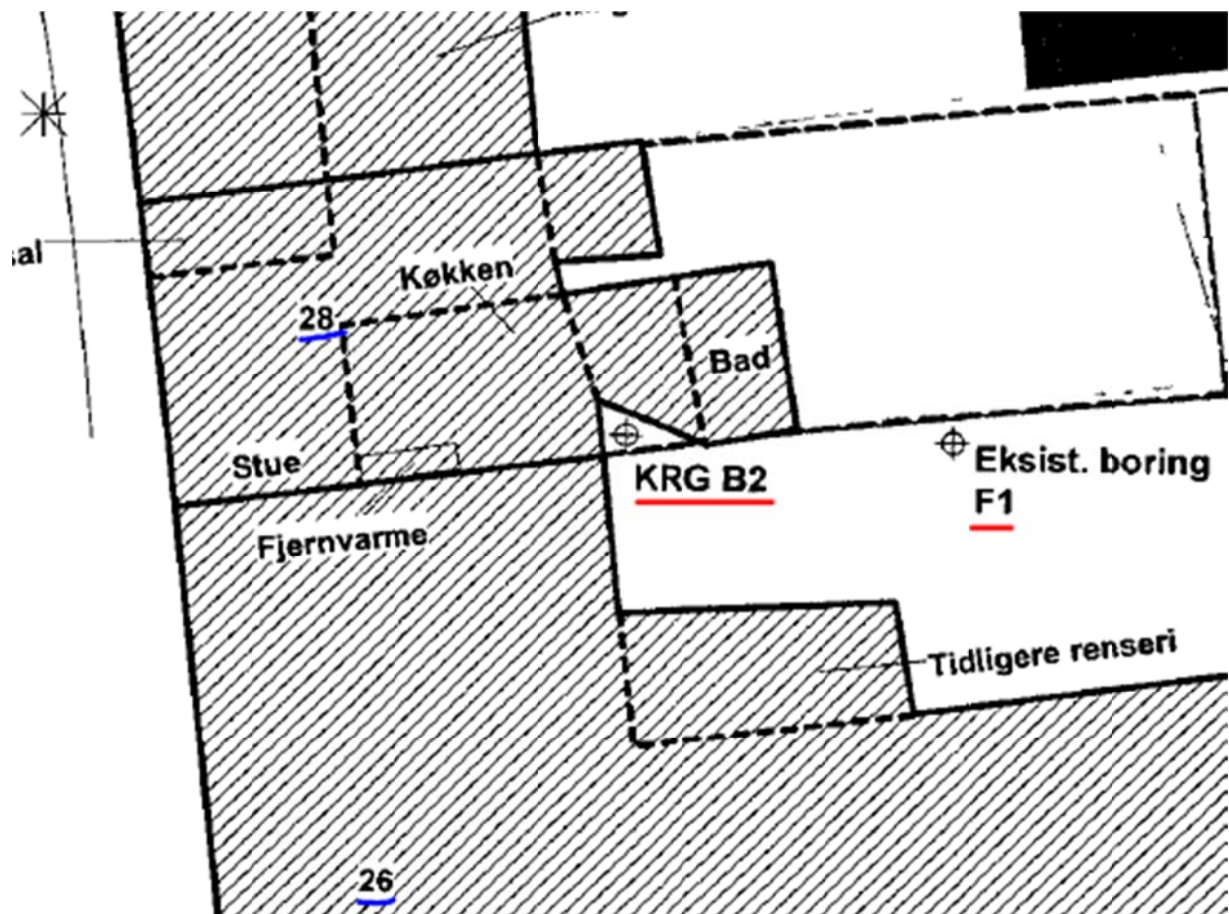
I grundvandet påvises indhold af PCE på 190 $\mu\text{g}/\text{l}$ og TCE på 36 $\mu\text{g}/\text{l}$ i boring F1. Placeringen af boringen fremgår af figur 1 på næste side, samt af bilag 4.

Der er lavet en filtersat boring, KRGB2, på bagsiden af Ørstedsgade 28 (se figur 1).

Figur 1 - På figuren herover ses de to borer, KRGB2 og F1 (fremgår også af bilag 4)

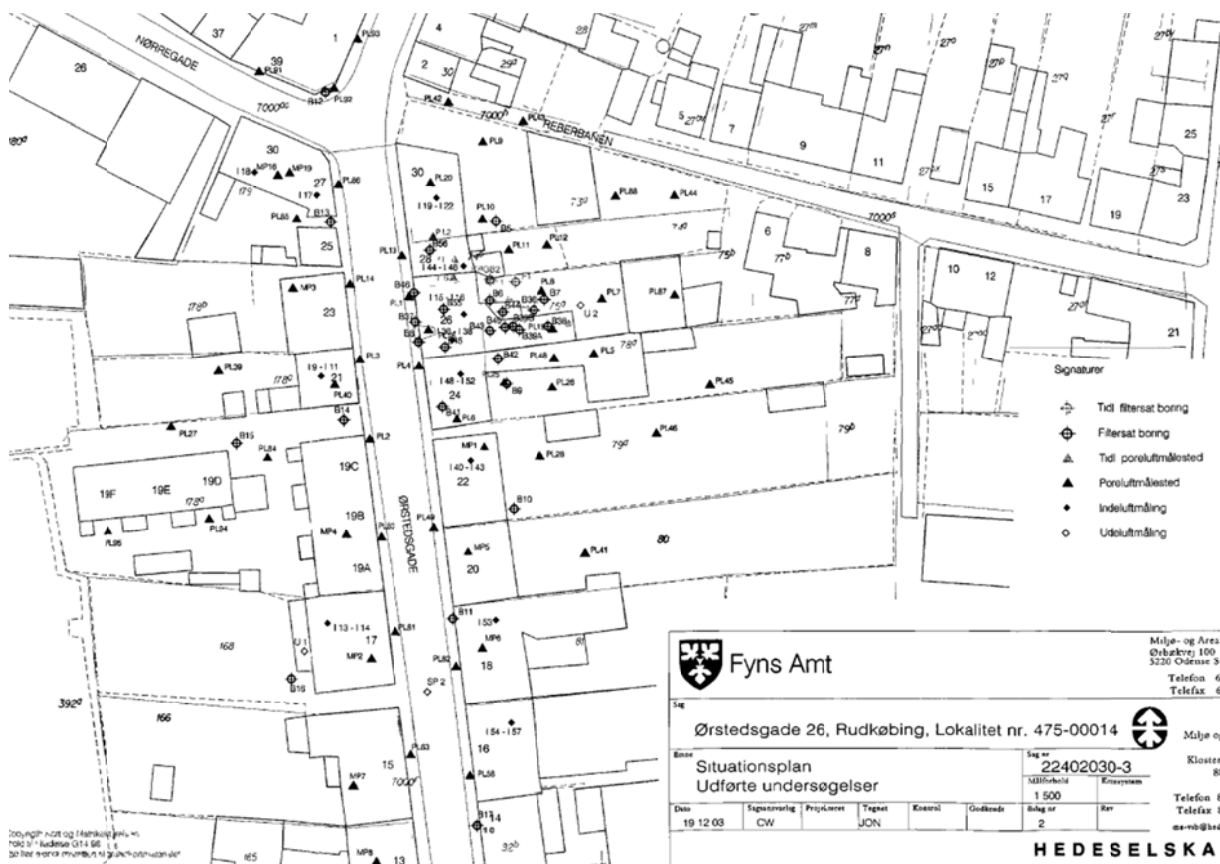
Figur 2 – På figuren ses samtlige målepunkter, relevante målepunkter for kildegrunden fremgår af bilag 4

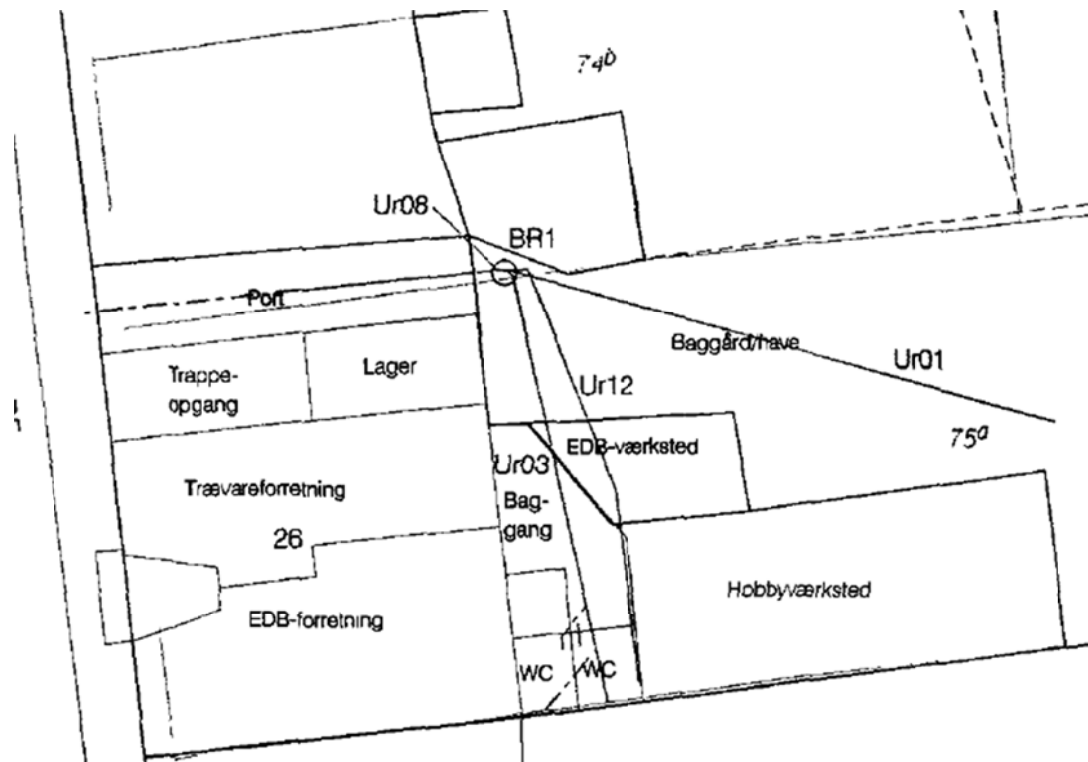
Figur 3 - Figuren viser de 5 tilgængelige kloakstrækninger på Ørstedsgade 26.

Der er indledningsvist lavet en TV-inspektion af de 5 tilgængelige kloakstrækninger på Ørstedsgade 26. Alle ledningsstrækningerne har forbindelse til en gennemløbsbrønd, BR1, der er placeret lige inden for porten (se figur 3).

Der konstateres defekter på to af ledningsstrækningerne. På ledningsstrækningen mellem brønd BR1 og hovedledningen i Ørstedsgade, blev der konstateret 2 åbne samlinger i afstanden hhv. 1,6 m og 2,6 m fra BR1. Stikledningen 'Ur03' er en spildevandsledning, der fra BR1 fører til toiletterne i mellembygningen. Ledningens fysiske tilstand betegnes som værende dårlig, da der er konstateret 6 forskudte samlinger og én åben samling. Det vurderes, at der kunne ske udsivning fra ledningen til jorden to steder, hhv. 7,6 m og 10,4 m fra brønd BR1.

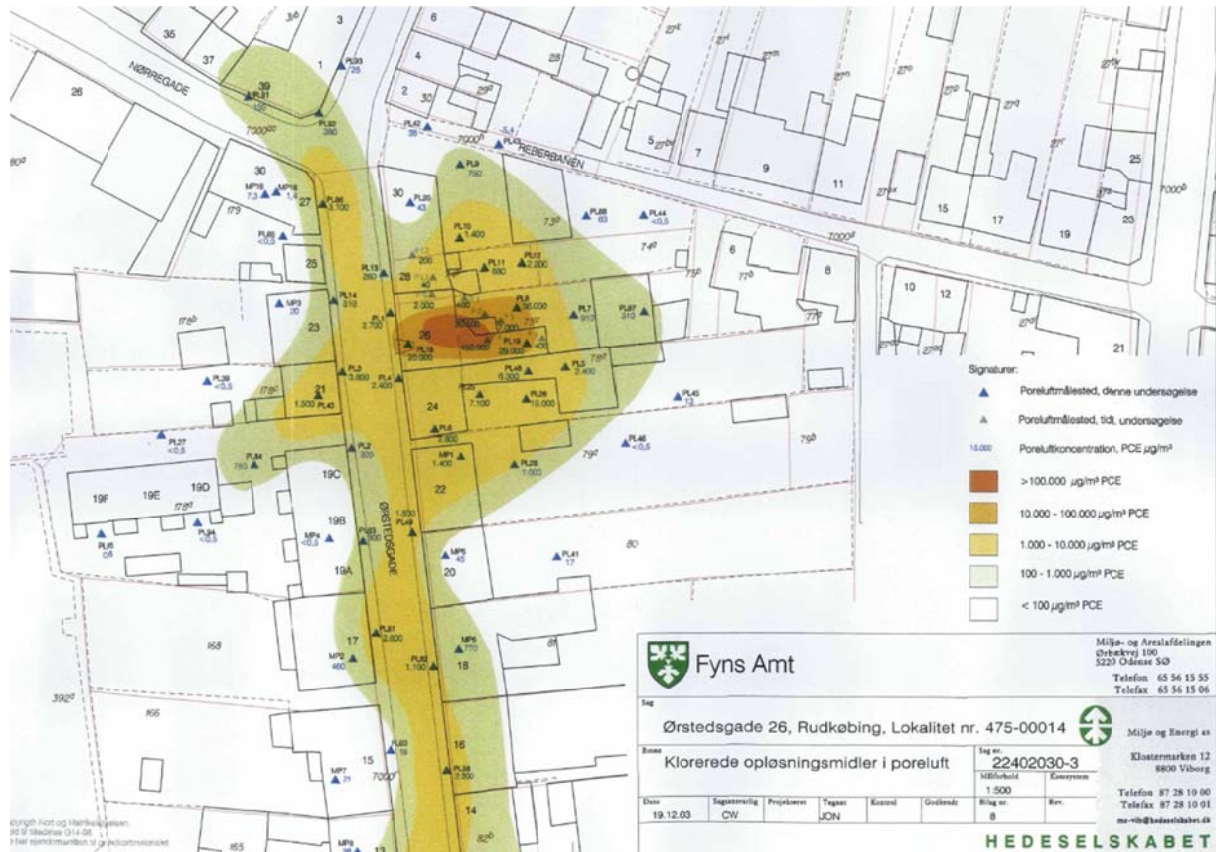
Figur 4 – På figuren ses udbredelsen af PCE i poreluft.

Poreluftmålingerne påviste et indhold af PCE på mellem 20.000 og 36.000 µg/m³ i jorden under Ørstedsgade 26. TCE blev ikke fundet i betydende koncentrationer i de nye poreluftmålinger (TCE på op til 14 µg/m³). Desuden kunne der i ca. 25 % af målepunkterne påvises freonforbindelsen CFC-11 i poreluften i koncentrationer på op til 90.000 µg/m³. Ingen af målepunkterne, hvor der er påvist indhold af CFC-11, er dog beliggende på Ørstedsgade 26.

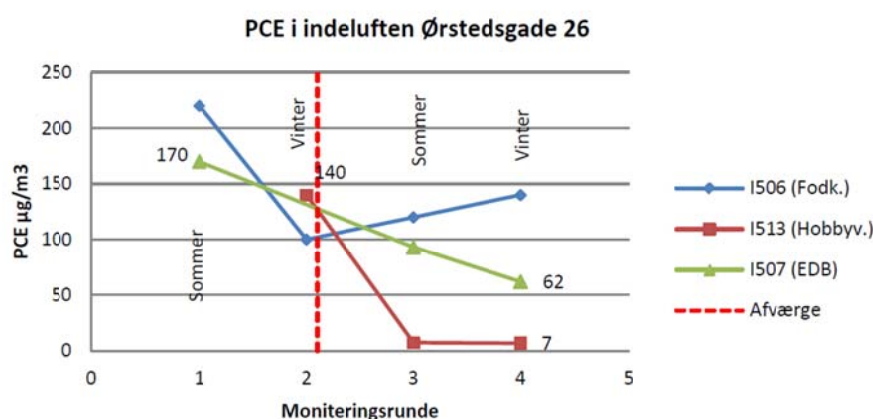
Ørstedsgade 26, stueetagen

Figur 5 – På figuren ses udviklingen af PCE i indeluft på Ørstedsgade 26, stueetagen. Den stiplede linje illustrerer den gennemførte afværge i januar 2012.

Afværgen vurderes generelt at have en positiv effekt på indeklimaet i baghuset, i stueetagen, hvor gulvet er udskiftet. Derimod vurderes afværgen ikke umiddelbart at have synlig effekt på indeklimaet i forhuset, hverken i stueetagen eller på 1. sal.

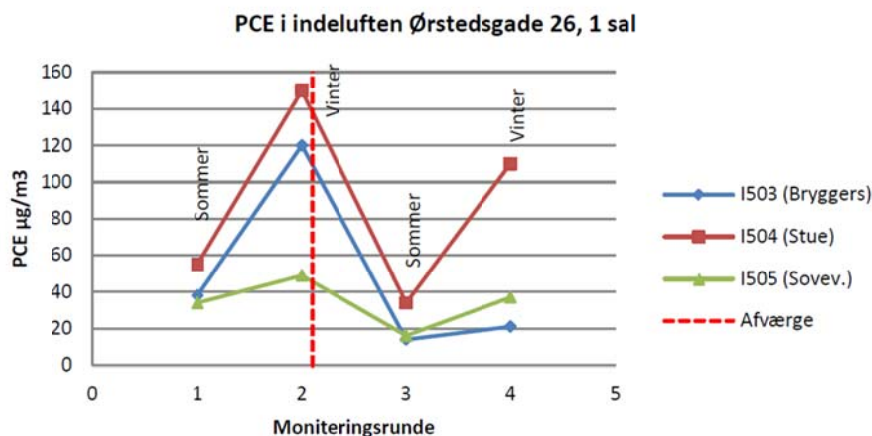
Ørstedsgade 26, 1 sal

Figur 6 – På figuren ses udviklingen af PCE i indeluft på Ørstedsgade 26, 1. sal. Den stiplede linje illustrerer den gennemførte afværgen i januar 2012.

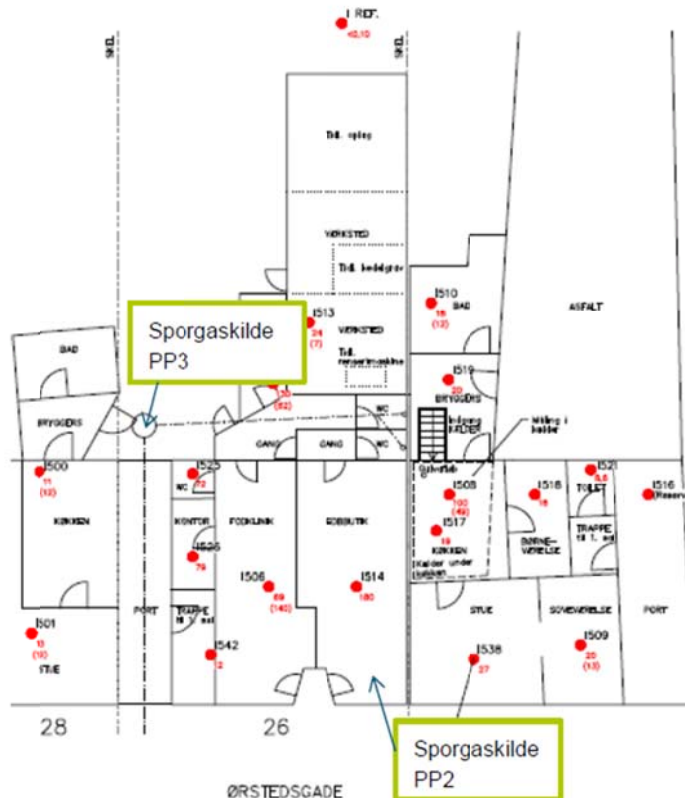
2 sporgaskilder, PP2 og PP3, er ophængt i hhv. krybekælder og i kloakken. 2 ORSA-rør er ophængt sammen med sporgaskilderne, for at måle 'kildestyrken' af klorerede opløsningsmidler i måleperioden.

Figur 7 - Placering af kilder ved tracer-test. Figuren viser stueetagen.

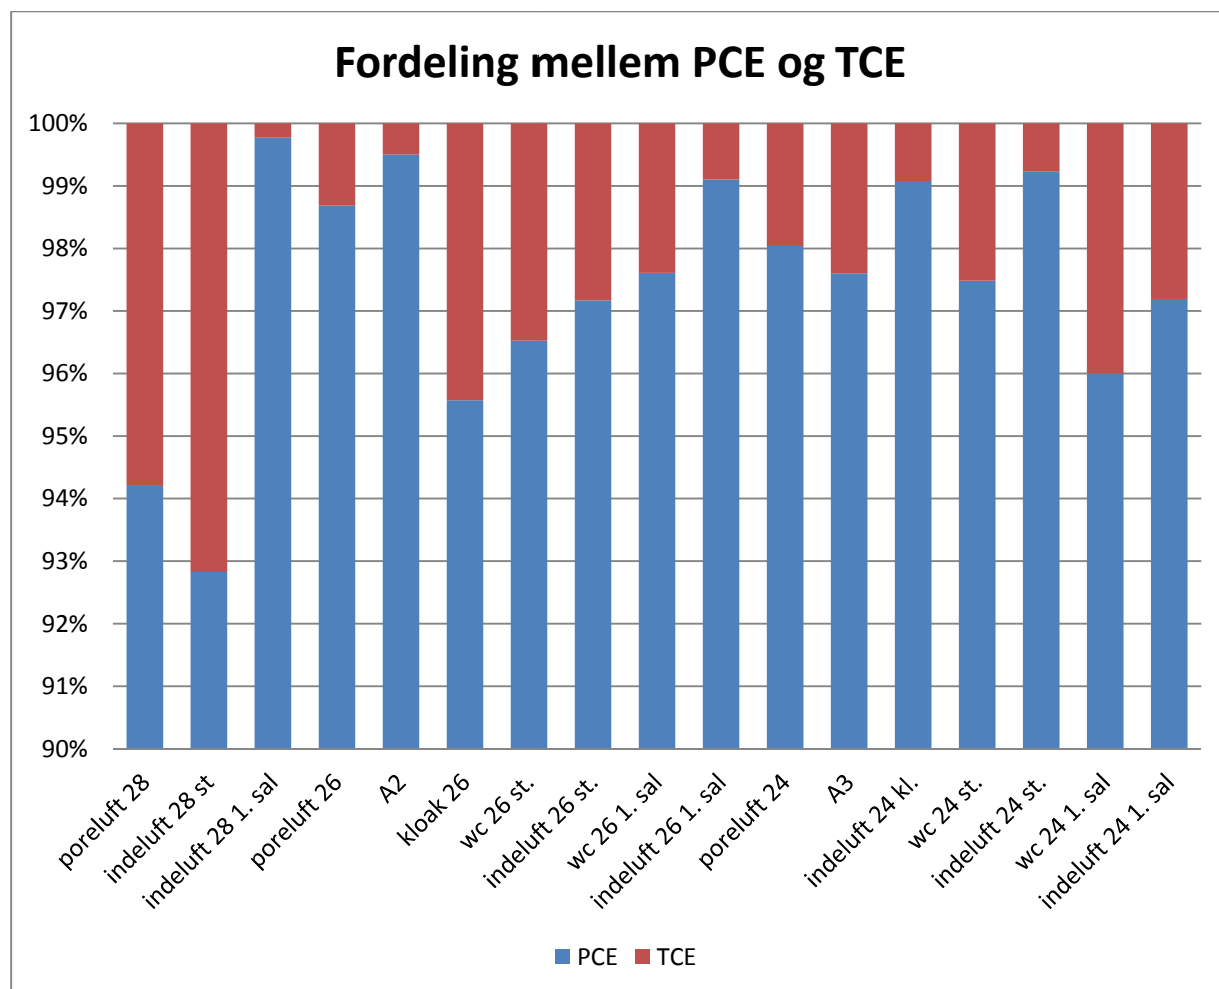
Figur 8 – Fordeling mellem TCE og PCE i forskellige prøvetagningsmedier.

Sammenfattende viser figur 8 og tidligere målinger, at der er indikationer på, at luft fra kloakkerne bidrager til den samlede indeklimapåvirkning med PCE.

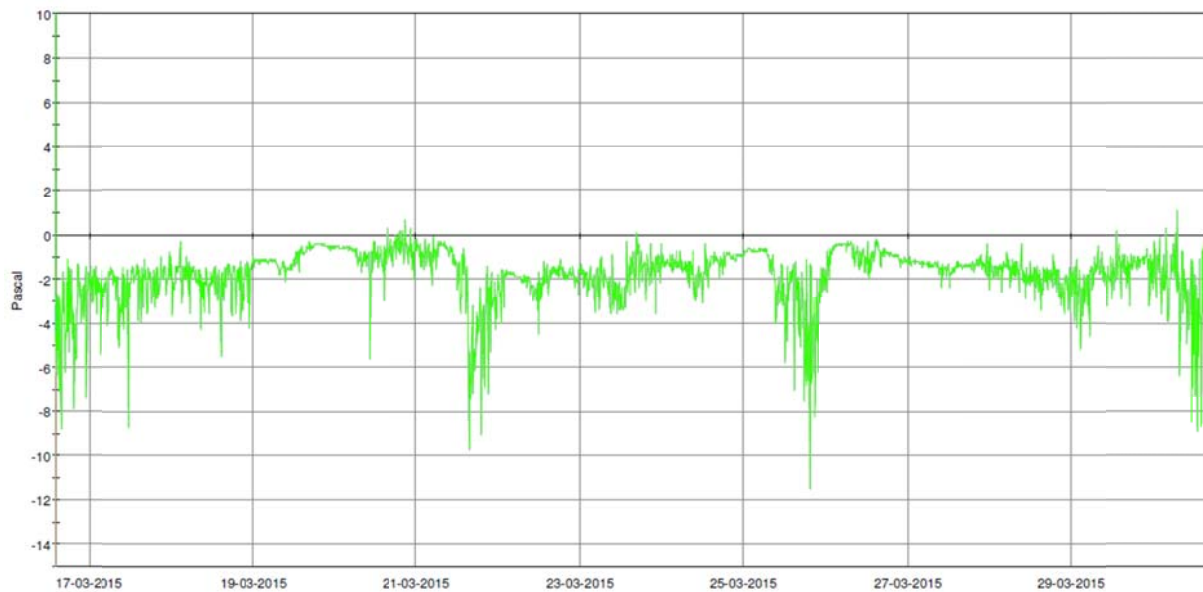
Figur 9 – Differenstryk henover værkstedsgulv, 16/3 – 30/3 2015.

Figur 9 viser en konstant nedadrettet trykgradient henover værkstedsgulvet i måleperioden. Figuren viser, at den tidligere udførte passive ventilation er en relativt robust løsning, hvor afkast A2 vurderes at være placeret optimalt i forhold til de fleste vindretninger.

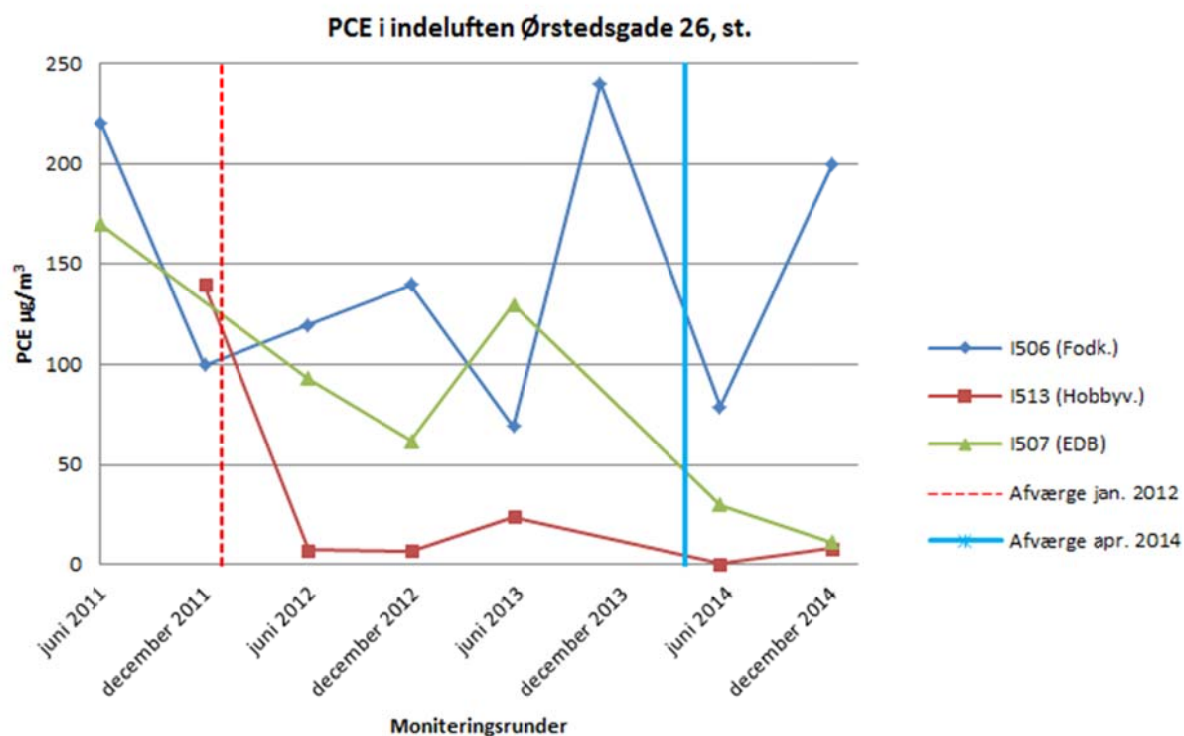
Figur 10: Viser udviklingen af PCE koncentrationen i indeluften på Ørstedsgade 26, stueetagen, igennem moniteringsrunderne 1-7. Den røde stiplede linje illustrerer den første gennemførte afværgelse i januar 2012, mens den turkise linje illustrerer den udførte afværgelse i april 2014.

Det fremgår af figur 10, at indholdet af PCE i indeluften, i I513 og I507, overordnet viser en generel faldende tendens, mens I506 ikke viser nogen entydig tendens.

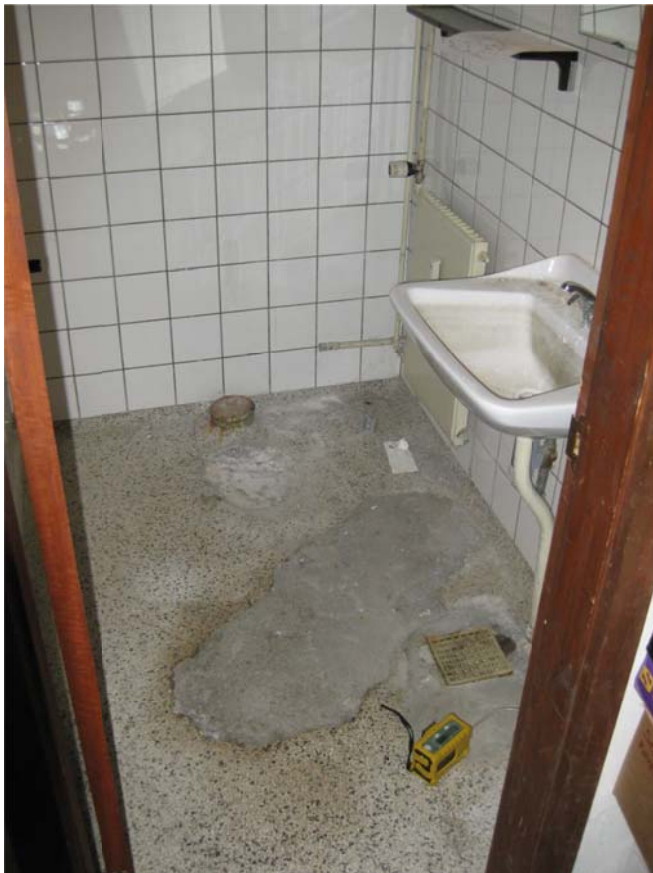
Foto 1: Billede af WC1. Toiletet er afmonteret.

WC1 fremgår af ovenstående foto. Toilet- og gulv afløb er afblændet med beton, og der ses en større reparation af terrasso-gulvet.

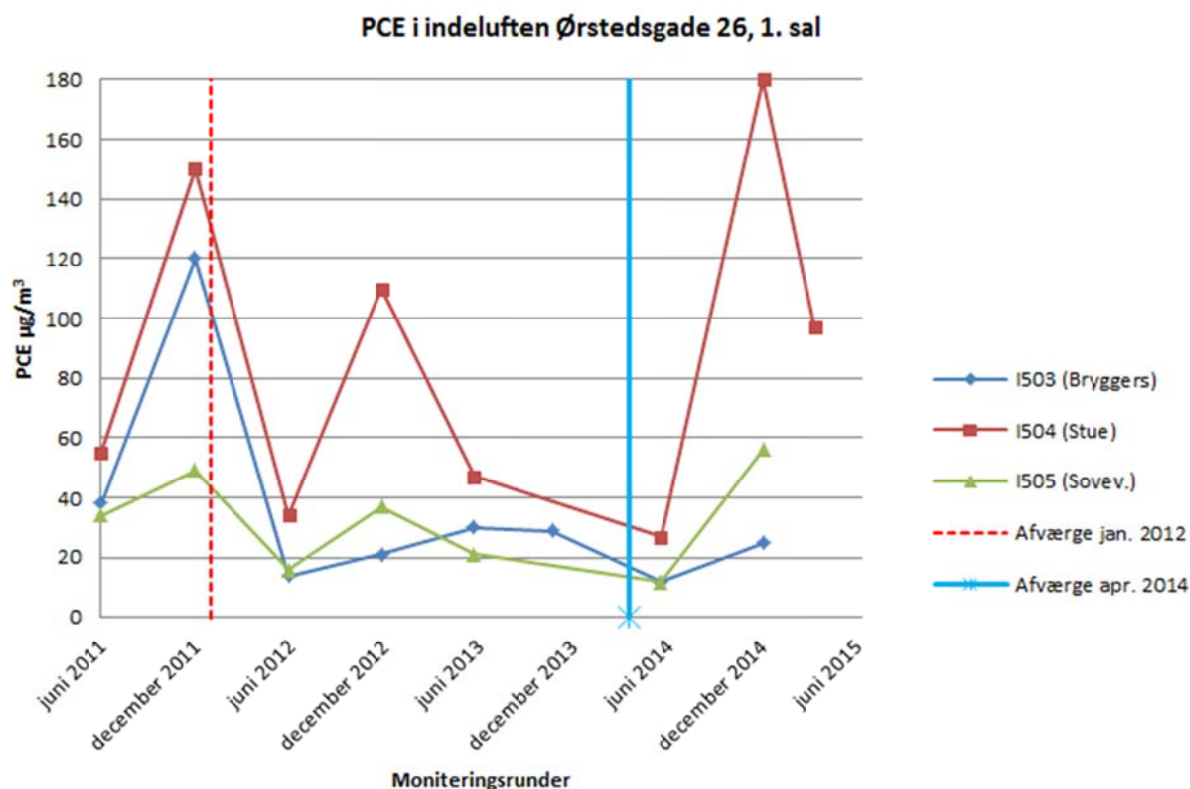
Figur 11: Viser udviklingen af PCE koncentrationen i indeluften på Ørstedsgade 26, 1. sal igennem monitoringsrunder 1-8. Den røde stiplede linje illustrerer den gennemførte afværgelse i januar 2012, mens den turkise linje illustrerer den udførte afværgelse i april 2014.

Overordnet set viser I503 i bryggerset i baghuset en faldende tendens siden den udførte afværgelse i januar 2012, mens de 2 målepunkter I504 og I505, i forhuset, ikke viser nogen entydig tendens i forhold til indholdet af PCE i indeklimaet.

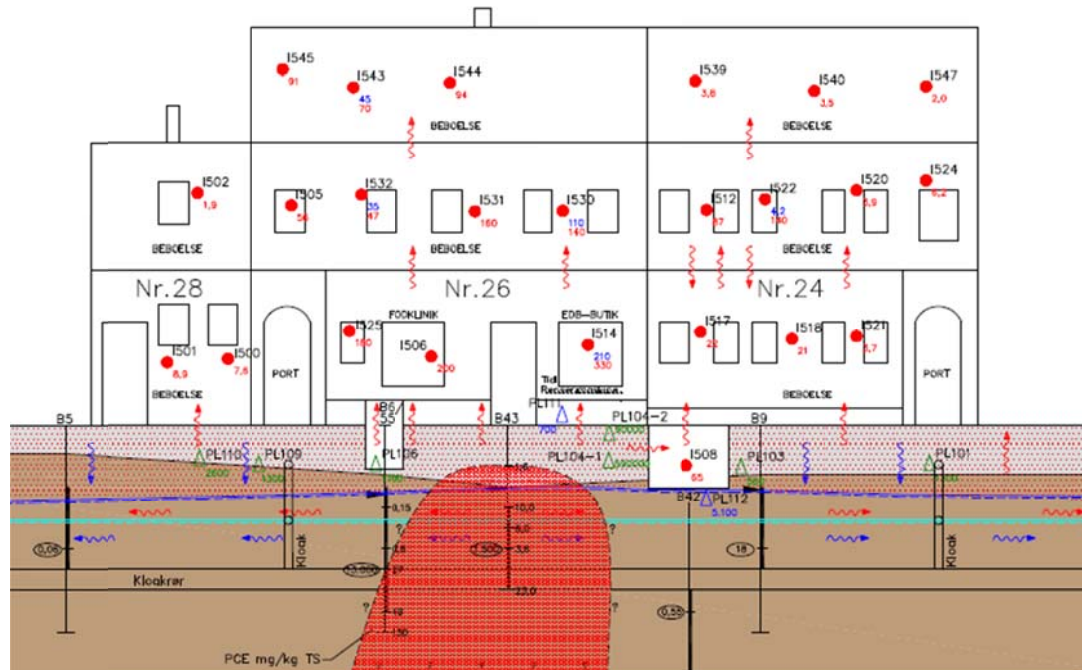
Figur 12: Konceptuel model, nord-syd. Fortolket fremstilling af forureningens udbredelse under og i det tidligere renseri, Ørstedsgade 26, samt forureningens mulige spredningsveje. Modellen er vedlagt i bilag 5.

Forureningens hotspot i jordmatricen er jf. fig. 12 og 13 lokaliseret under ejendommen Ørstedsgade 26. Forureningen spredes herfra via terrænnært grundvandet ud mod Ørstedsgade, og herfra både mod nord og syd, eventuelt via kloaktracéet i Ørstedsgade.

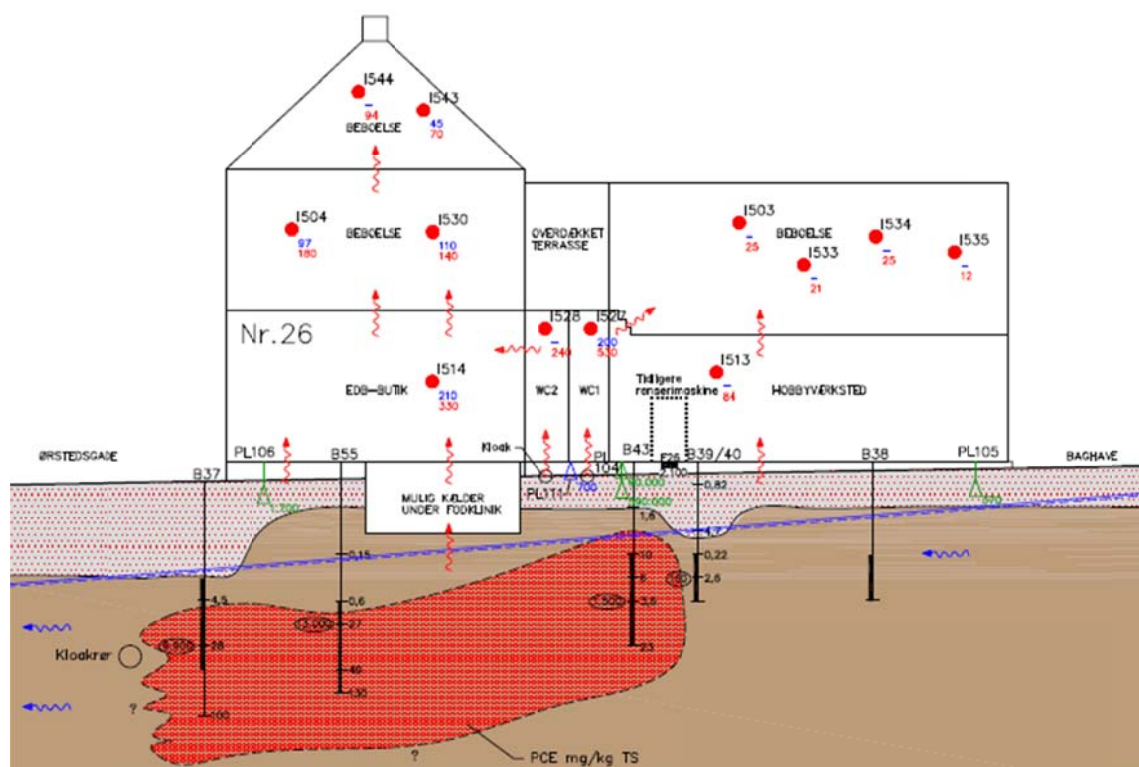
Figur 13: Konceptuel model, vest-øst. Fortolket fremstilling af forureningens udbredelse under og i det tidligere renseri, samt forureningens mulige spredningsveje. Modellen er vedlagt i bilag 6.

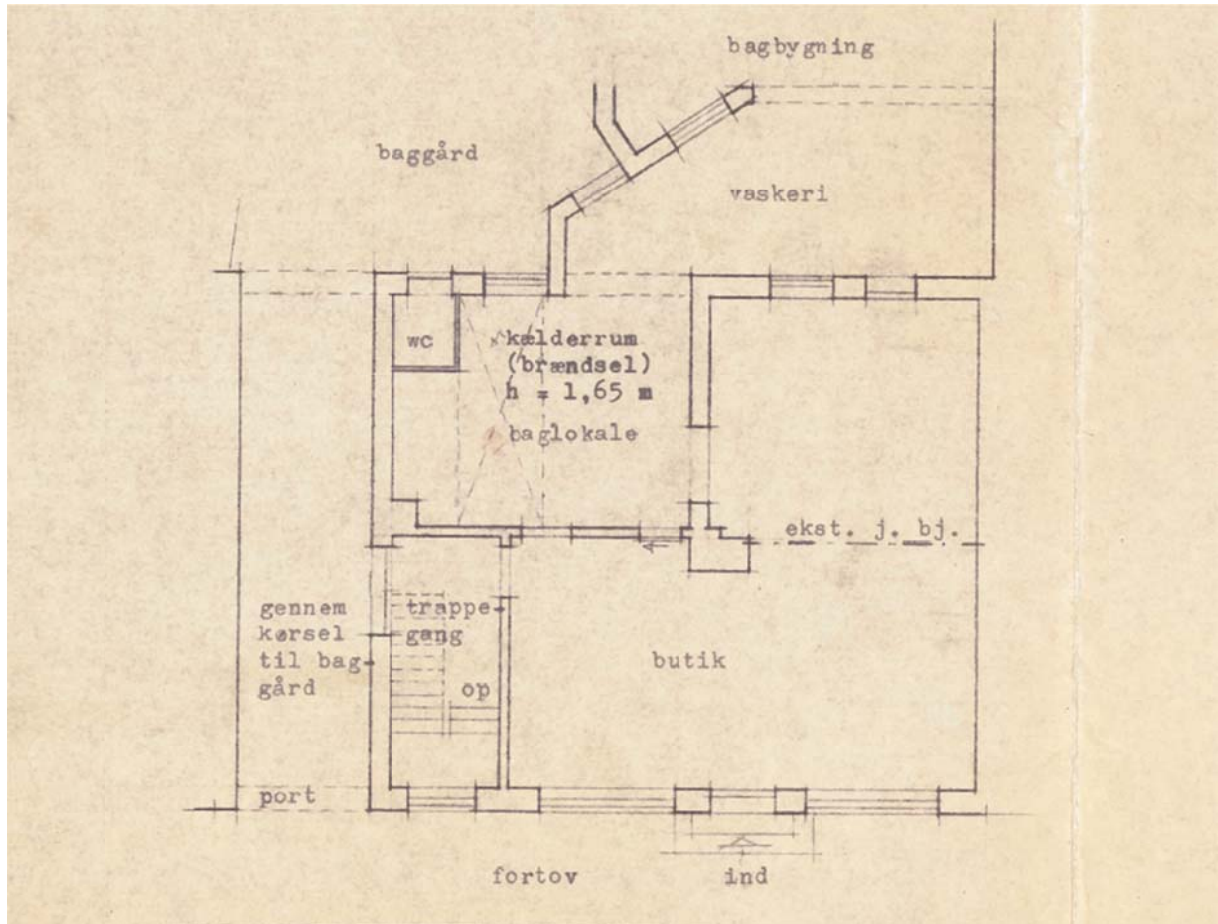
Figur 14: Byggesagsarkiv 1966

Det kan ikke afvises, at jordforureningen er i kontakt med denne mulige kælder. På byggetegningen er det endvidere anført, at byggematerialer fra daværende renseri er opbrudt og fyldt i kælderen, i forbindelse med en senere renovering af bygningen. Det kan dermed ikke afvises, at der er beliggende yderligere en potentiel forureningskilde i form af forurenede byggematerialer i denne kælder (herom senere).
