# **Erfaringer fra lokalisering af tjærepladser**

**Teknik og Administration**  
**Nr. 1 2003**

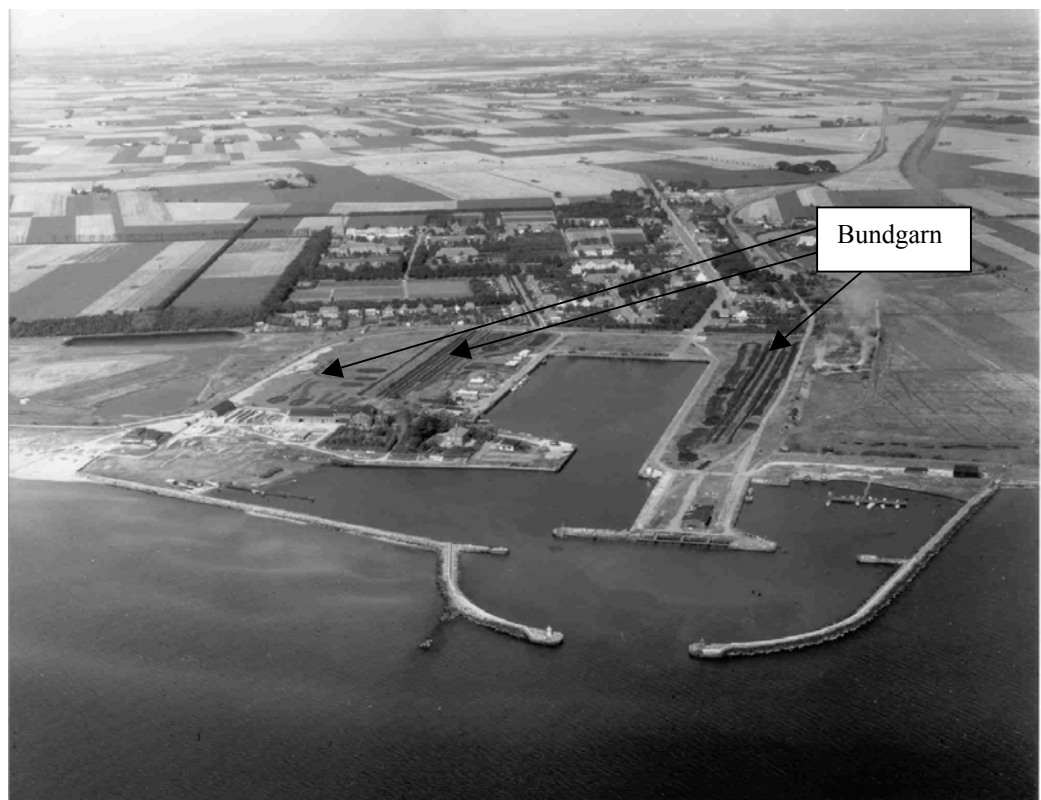
**Figur 3.1** Skråfoto, der viser bundgarn lagt til tørre på jorden og hængt til tørre på pæle (stejler).

I figur 3.1 ses et flyfoto, som viser bundgarn lagt til tørre på jorden og hængt til tørre på pæle (stejler).

Tjærepladserne er afgrænset på baggrund af lodfotos, skråfotos (f.eks. placering af fiskegarn, jf. figur 3.1), matrikelkort, interview og besigtigelse.

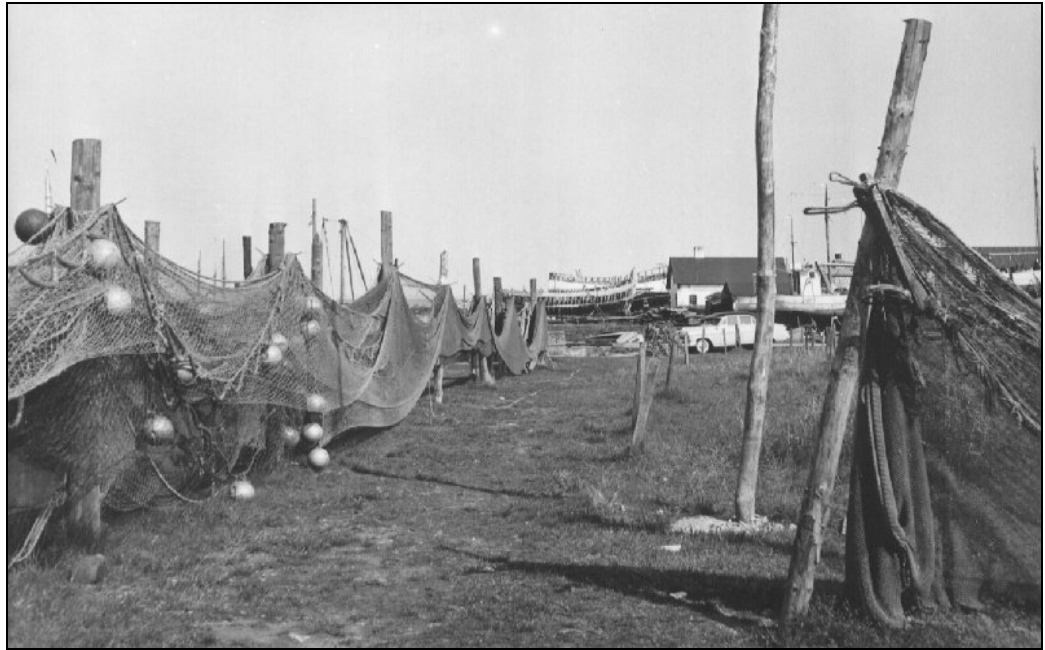
**Figur 3.3** Foto fra lokalhistorisk arkiv, som viser net hængt til tørre på stejler.

I figur 3.2 ses et kort fra dansk fiskerimuseums skrifter, som viser placeringen af danske bundgarnsstader i 1978. I figur 3.3 og 3.4 ses eksempler på fotos, som er indhentet fra lokalhistoriske arkiver.

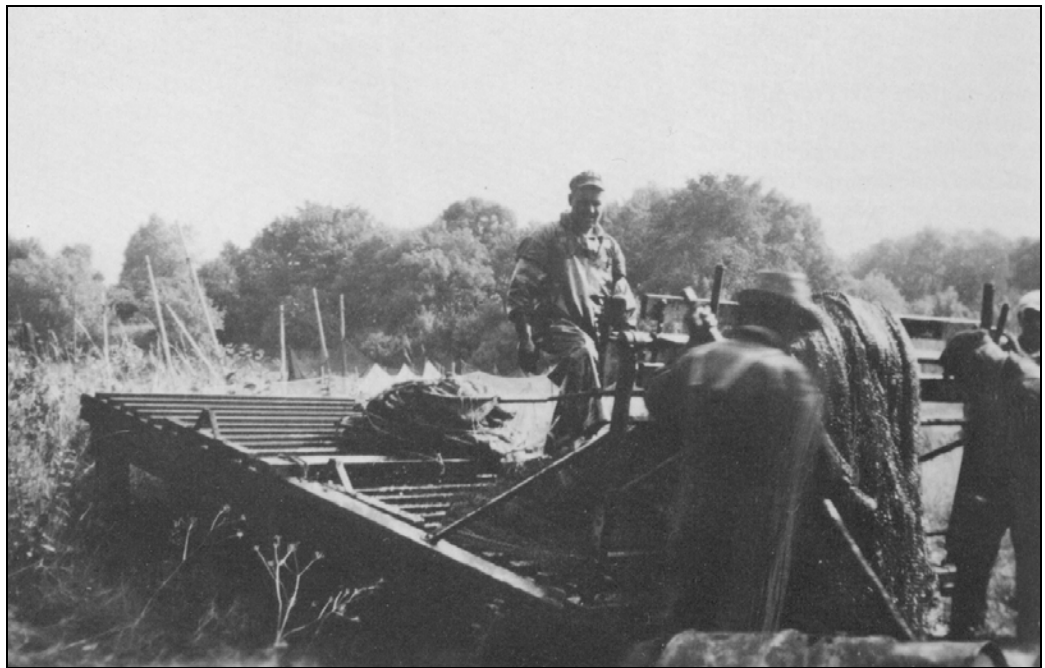
**Figur 3.4** Foto fra lokalhistorisk arkiv, der viser tjæring af bundgarn omkring 1950.

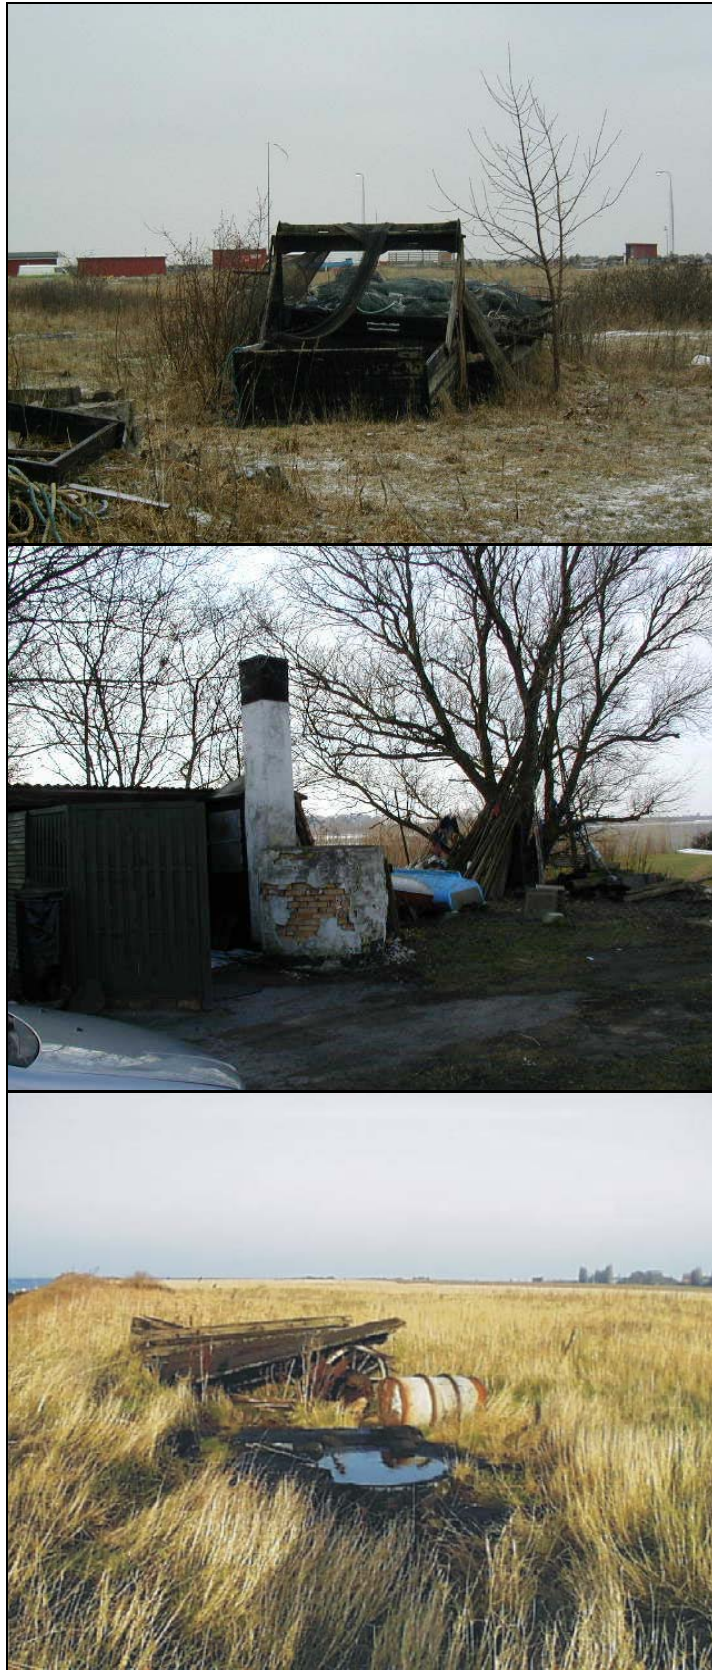
**Figur 4.2** Forskellige udformninger af tjæregryder.

Gryderne har haft mange forskellige udformninger, og der er i forbindelse med lokaliseringen fremkommet oplysninger om gryder i form af jernbaljer, badekar, trækar og murværk. Der er også oplysninger om gamle pramme, hvor der er blevet tjæret i den ene ende af prammen, mens garnene er lagt til tørre i den anden ende.

For at kunne opvarme tjæren var en del af gryderne udformet som gamle gruekedler. Flere af gryderne var endvidere forsynet med en garnvinde med spil,

I figur 4.2 ses eksempler på forskellige udformninger af tjæregryder, som er observeret i forbindelse med besigtigelse af tjærepladserne.
