OBDUKTIONSPROJEKTET, ØRSTEDSGADE 26, 5900 RUDKØBING

RAPPORT - UDVIKLINGSPROJEKT - FLOW-DYNAMIK I FALDSTAMMER

PROJEKTNR. DOKUMENTNR.
A093365 A093365-003

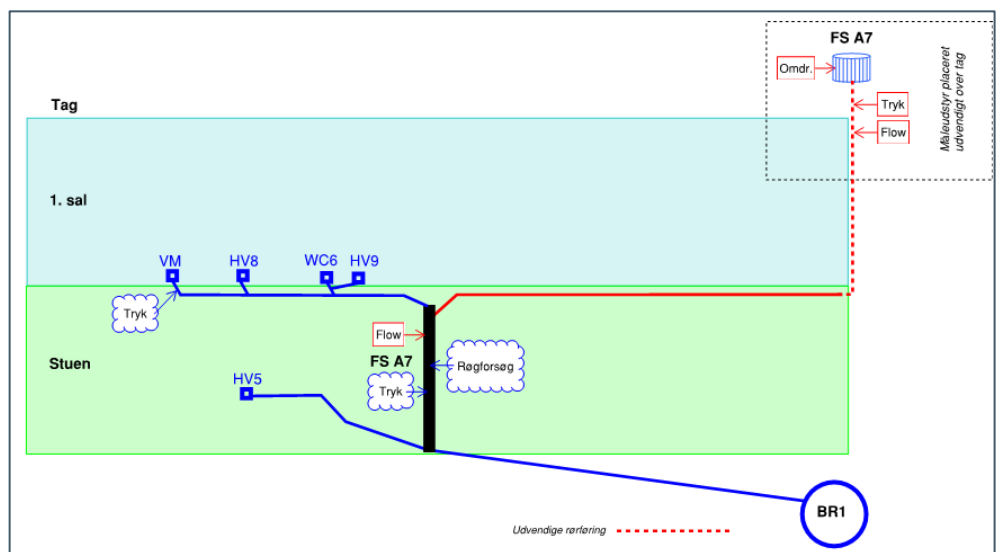
Figur 2-1 Eksempel på illustration af del af afløbssystemet.

COWI har i forbindelse med nærværende projekt opstillet konceptuelle opstalter, som har givet mulighed for både at have det store overblik over afløbssystemet men også samtidigt at kunne medtage vigtige detaljer som f.eks. indbyrdes placering af de forskellige enheder. Ud over selve illustrationen af afløbssystemet, som der er givet et eksempel på i Figur 2-1, så er det tilsvarende en vigtig del af konceptet, at have en konsekvent og simpel navngivning af alle enheder, således at der efterfølgende kan refereres entydigt til disse.

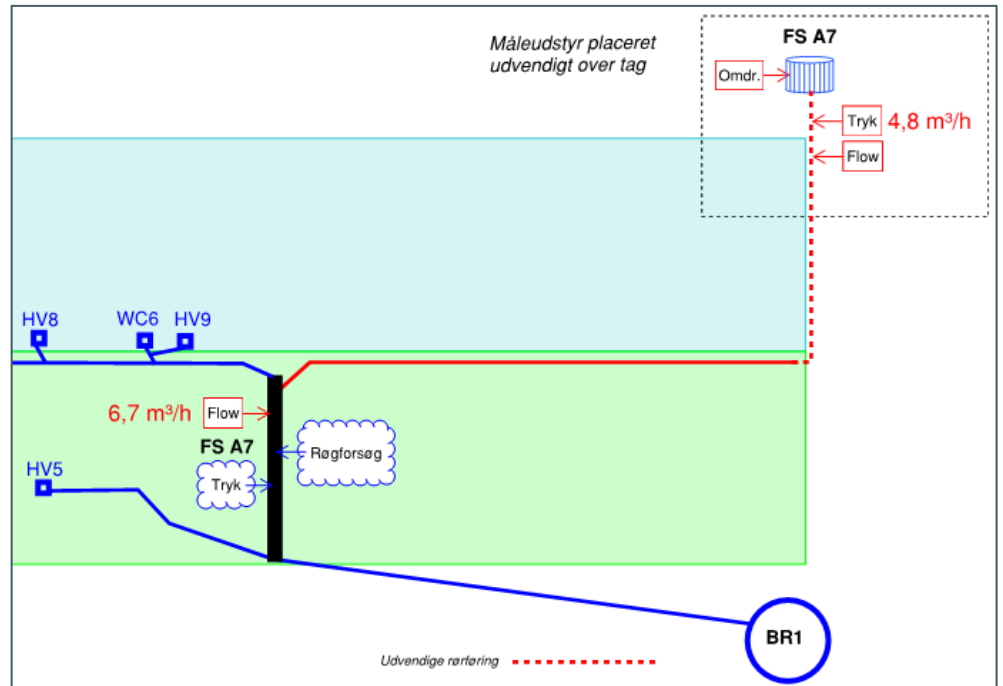
Figur 2-2 Gennemsnitlige flow i de to målepunkter på faldstammen FS A7.

For alle faldstammerne er der målt et større luftflow midt på faldstammen end ved luftafkastet, som det eksempelvis er illustreret i Figur 2-2. Midt på faldstammen er der målt næsten 50% højere luftflow end ved luftafkastet. Dette kan skyldes at flowmålerne ikke er retningsbestemt. I perioder med meget lille vindpåvirkning vil luften i faldstammen være meget stillestående. Midt i faldstammen vil der være luft som på grund af f.eks. temperaturpåvirkninger, cirkulerer op og ned i røret og derfor giver højere luftflow midt i faldstammen end ved luftafkastet.

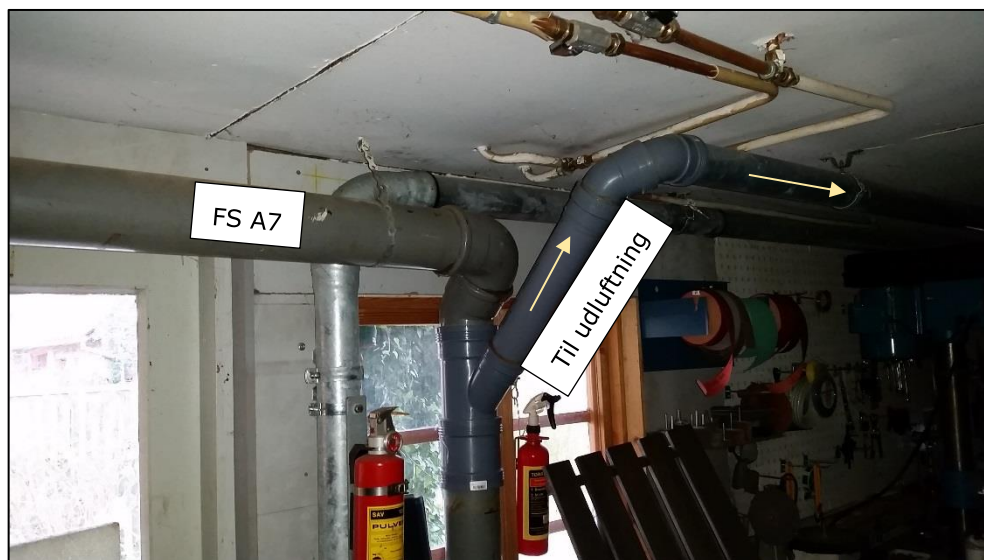
Figur 3-1. Billede af rørføringen ved udluftningen af faldstamme FS A7. Som det kan ses på figuren, fortsætter faldstammen efter afgreningen til luftafkastet. Bagerst ses udluftning til et afværgedræn under gulv. Denne rørføring indgår ikke i nærværende projekt.

De øvrige to faldstammer, hhv. FS A5 og FS A7, er etableret med en afgrening til udluftningen i den øvre del af faldstammen, men ikke helt i enden af faldstammen, som det kan ses i Figur 3-1 for faldstamme FS A7. Rørstrækninger for begge udluftninger, er placeret delvist indvendigt i bygningerne og delvist udvendigt. Begge udluftninger er afsluttet med vindhætter over tag.

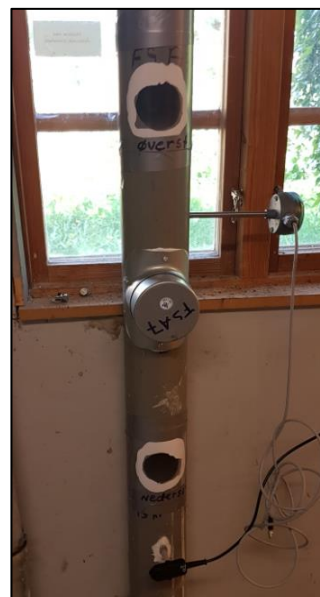
Figur 3-5. Eftervisning af flowretninger på FS A7.

Figur 3-4. Skitse af faldstamme med huller til eftervisning af flowretninger, (1) injektion af rør, (2) og (3) observationshuller.

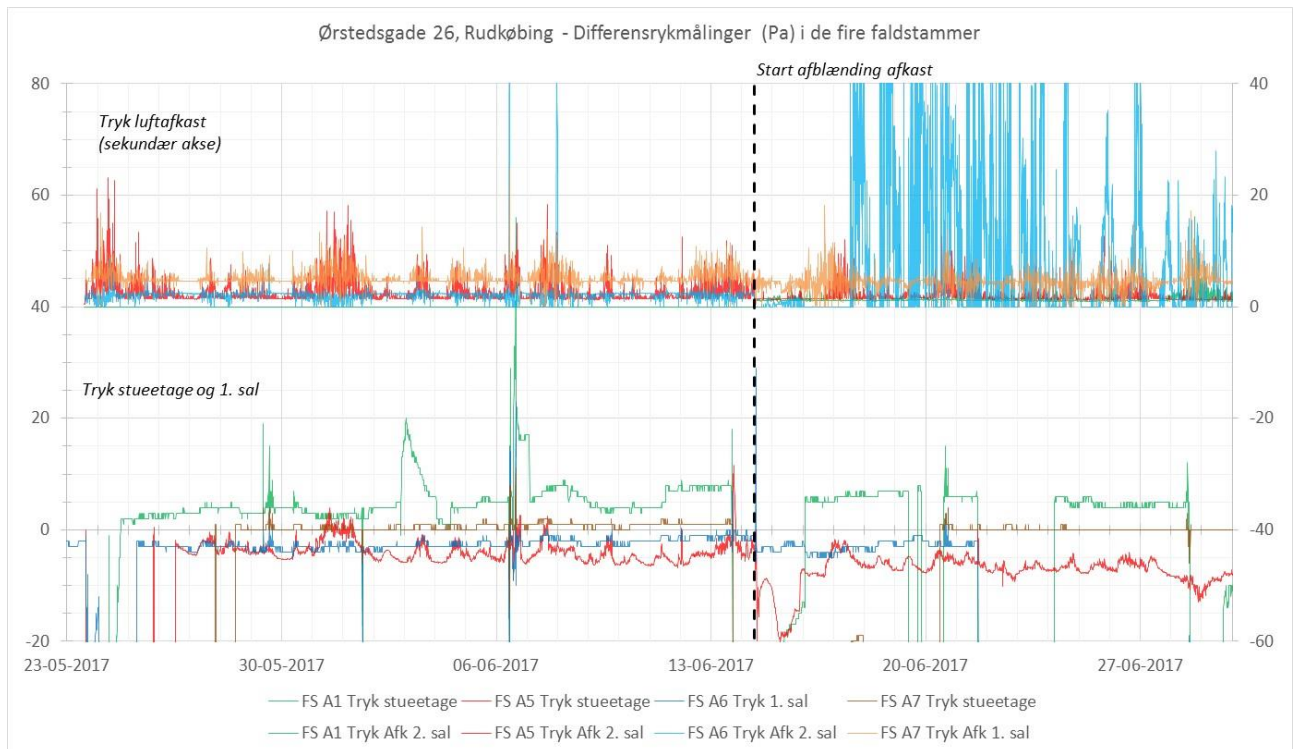
Figur 3-7. Trykdifferensmålingerne i de fire faldstammer for de to første faser; med åbent luftafkast og med afblændet luftafkast.

Trykdifferensmålinger Trykdifferensmålingerne i perioden med afblændet luftafkast, giver ikke særligt pæne og stabile målinger i sammenligning med flowmålingerne. Dette kan bl.a. skyldes, at poserne der var trukket over vindhætterne kan have haft mulighed for at blafre, hvilket kan ses på trykmålingerne, specielt for målepunkterne i toppen af faldstammerne, men til dels også for målepunkterne midt på faldstammerne.

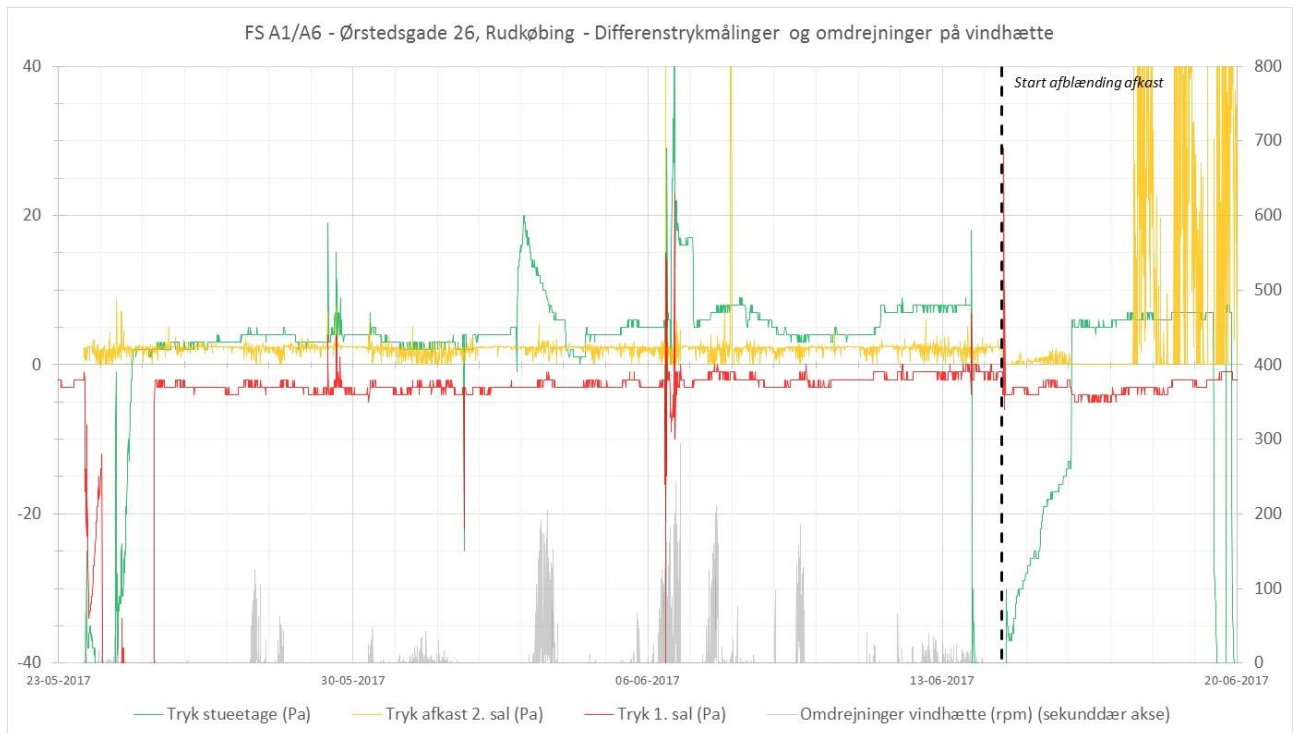
Figur 3-12. *Differenstrykmålinger i mellem indeluft og faldstamme FS A1/A6, samt omdrejninger for vindhætten. Positive differenstryk betyder at trykket i indeluften er større end i faldstammen, og negativ værdi betyder at trykket i faldstammen er højere end i indeluften (relativt overtryk).*

For faldstamme FS A1/A6 ses ikke samme entydige tendens. I Figur 3-13 er målepunkternes placering angivet sammen med mediantrykket for måleperioden hvor udluftningen var åben. I Figur 3-12 vises trykudviklingen for hele perioden.

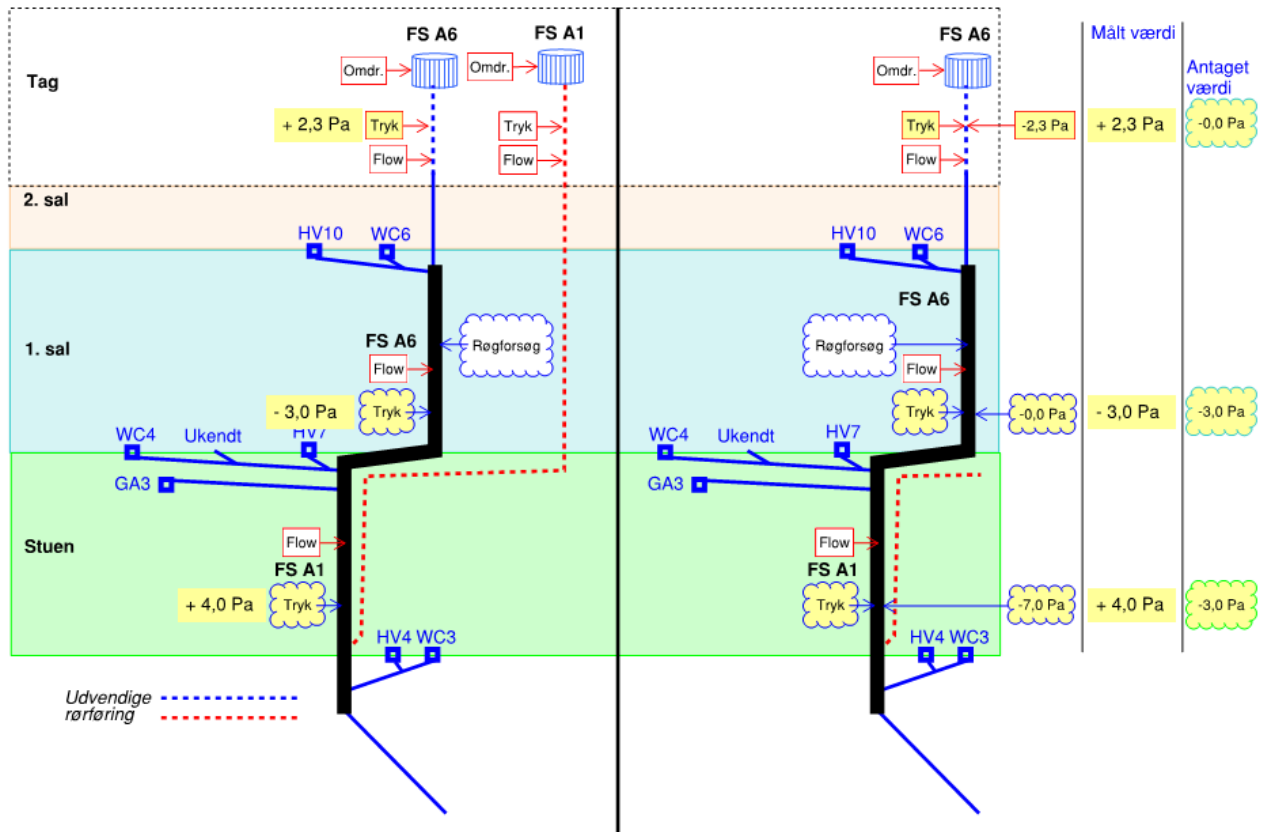
Figur 3-13. Konceptuel model af faldstammen FS A1/A6, med placering af målepunkter. Værdierne som er angivet på figuren til venstre, er medianværdierne for måleperioden med åbent luftafkast. En positiv værdi angiver at trykket i faldstammen er lavere end i inde-/udeluft, og en negativ værdi at trykket i faldstammen er højere end i inde-/udeluft (relativt overtryk i faldstammen). På den højre side er de målte trykdifferenser forsøgt oversat til relative tryk i faldstammen, idet der det er antaget at trykket i atmosfæren er 0,0 Pa og -3,0 Pa i indeluften.

I målepunktet i bunden af faldstammen (FS A1 stueetage) måles et undertryk som er større end i toppen ved FS A6. Dette er overraskende. Undertrykket kan skyldes påvirkningen fra udluftningen FS A1, der er koblet på faldstammen under målepunktet "FS A1 stueetage". Trykdifferensen i toppen af FS A1 kendes ikke på grund af fejl ved logningen, hvorfor det ikke vides om udluftningen kan give anledning til det målte undertryk i "FS A1 stueetage". Undertrykket i målepunktet passer ikke sammen med resultaterne af målepunktet "FS A6 1. sal", idet der i givet fald vil være lavere tryk både over og under "FS A6 1. sal". En forklaring kunne være, at der er en fortegnstfejl ved at der er byttet om på tilslutningen af målepunktet, men dette vurderes ikke at være tilfældet, da tidlige variationer har overensstemmende udsving. En anden forklaring kan være at der er utætheder et eller flere steder langs faldstammen.

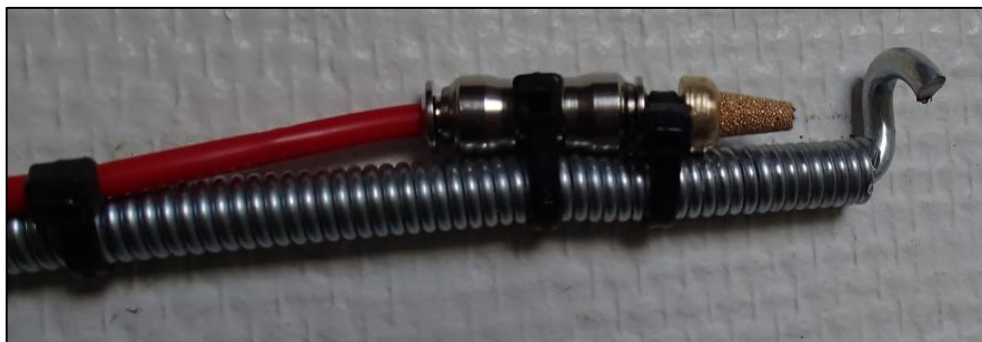
Figur 4-2. Prøvetagningslange med sintret metalfilter monteret på søge-fjeder med krog.

Som et forsøg til at understøtte undersøgelserne af dynamikken i afløbssystemet, er der i begrænset omfang foretaget målinger i forskellige afstande bag vandlåsen til en håndvask, til om muligt at evaluere betydningen af, hvor luftprøven udtages i forhold til placering af vandlåse. Idéen var at føre en prøvetagningslange ud gennem vandlåsen og derpå opsamle luftprøver i forskellige afstande efter vandlåsen. I praksis var det vanskeligt at føre en fleksibel slange igennem og forbi rørforløbet til vandlåsene, uden at slangen blot "krøllede" sammen i rørforløbet og dermed ikke blev ført tilstrækkeligt langt bagud i rørforløbet. Det blev forsøgt at montere prøvetagningsslangen på en søge-fjeder og en version af søge-fjederen med en "krog" til at "skubbe"/krænge sig forbi drejningerne i rørforløbet, uden at dette lykkedes optimalt (Figur 4-1 og Figur 4-2).

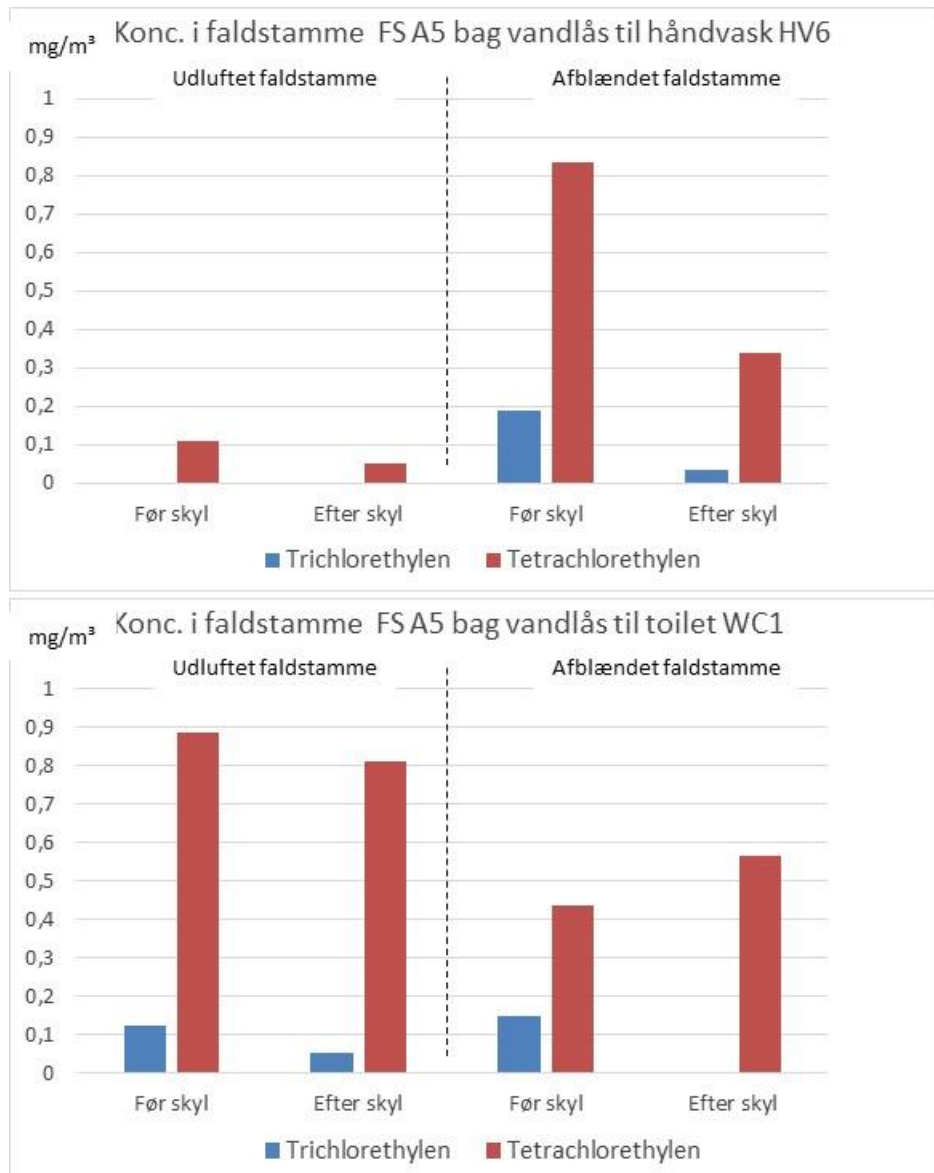
Figur 4-5. Eksempler på koncentrationsmålinger målinger bag vandlåse før og efter skyl.

Fra målinger af differenstræk vides det, at der kan forekomme meget store ændringer i trykket i faldstammen i forbindelse med skyld i vaske og toiletter. I forbindelse med målingerne bag vandlåsene, er det derfor undersøgt om skyllet tilsvarende har betydning for koncentrationerne i faldstammen.

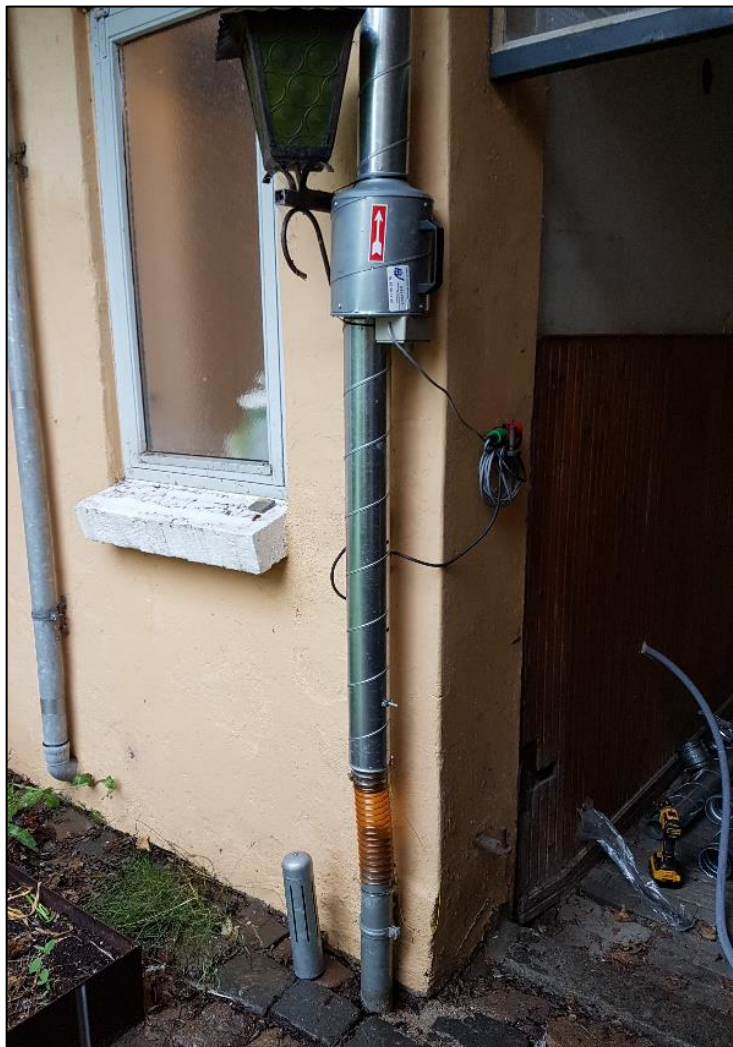
Figur 5-2. *Montering af ventilator på luftindtag L3 til samlebrønd BR1.*

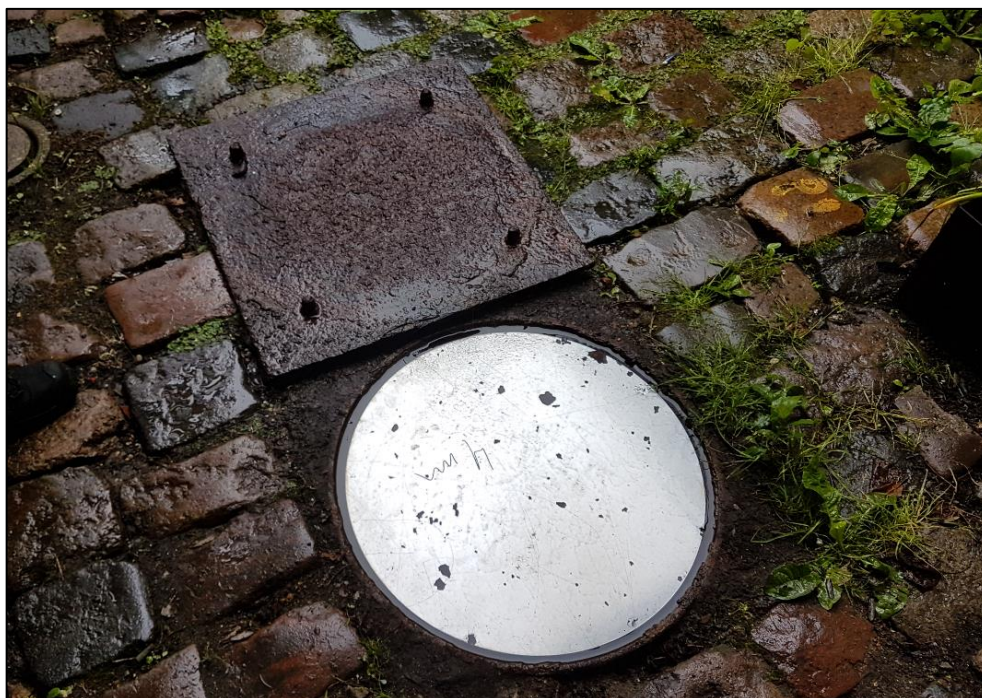
Figur 5-3. Tætning af brønddæksel i forbindelse med gennemførelse af ventilationsforsøg.
