RAPPORT

REGION SYDDANMARK

Ørstedsgade 26, Rudkøbing

PROJEKTNUMMER 30.6665.44

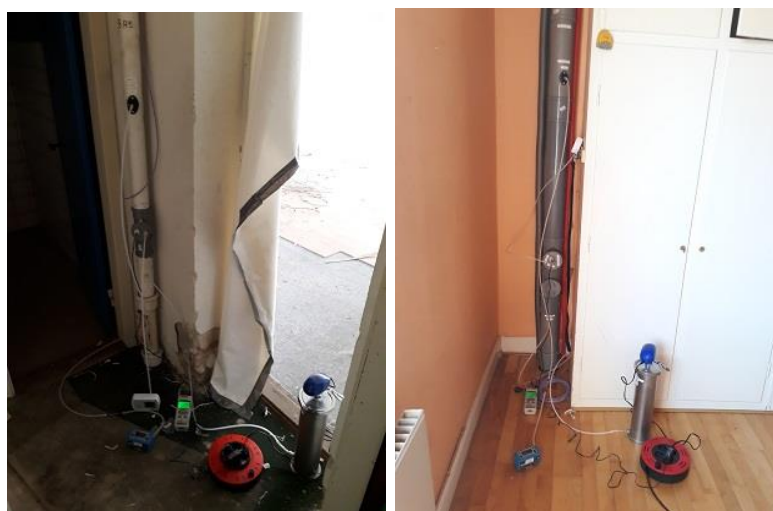
Figur 4-3. Prøveopstilling ved hhv. FS1 og FS2

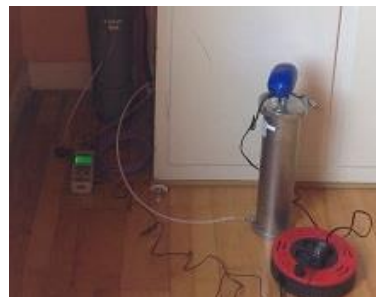
Ved denne måling, var der ophængt et orsarør i et flowkammer, som sørgede for at der var et konstant flow omkring orsarøret. Flowkammeret var tilsluttet en pumpe som kørte med et flow på 0,96 l/min. Flowkammeret var tilsluttet en stikkontakt, og kørte kontinuert i hele måleperioden.

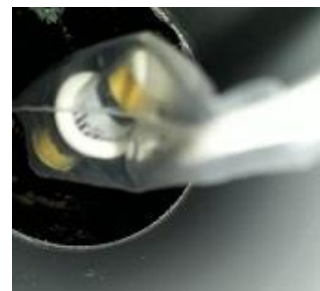
Inde i faldstammen blev der ophængt et orsarør, som kunne tilgås gennem den etablerede renselem. Selvom faldstammen ikke var i brug i måleperioden, blev orsarøret beskyttet mod fugt ved at placere røret i en "regnfrakke" bestående af den nederste del af en sprøjtepose. Der er dermed adgang til luften i faldstammen i en bred åbning i bunden, men ikke risiko for at der kommer vand direkte på røret.

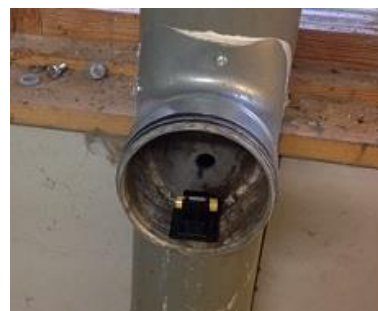
Ved et tidligere forsøg på lokaliteten er der etableret et lille hul i en faldstamme (Faldstamme 3) hvor der ved dette forsøg blev lagt et orsarør uden for faldstammen i et tætsluttende kammer og derfor kun havde tilslutning til luften i faldstammen gennem de lille hul.

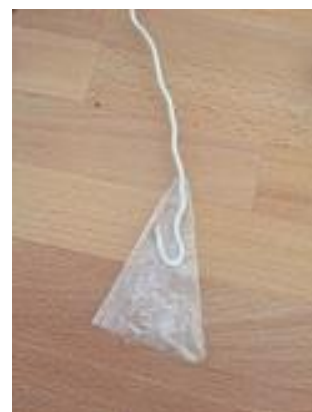
I forbindelse med ophængning beskrevet i 4.5 var der ophængt to orsarør inde i faldstammen, hvor det ene hang uden en beskyttelse mens det andet havde en beskyttelse, således det ikke blev påvirket af vand som føres ned i faldstammen. Beskyttelsen bestod af den nederste del af en sprøjtepose, som var afmålt til at passe til et orsarør. Der blev lige efter ophængningen hældt vand i faldstammen i et afløb på 1. sal, således orsarørene hang i en faldstamme med simuleret brug. Der blev kun hældt vand i afløbet 1 gang i måleperioden.

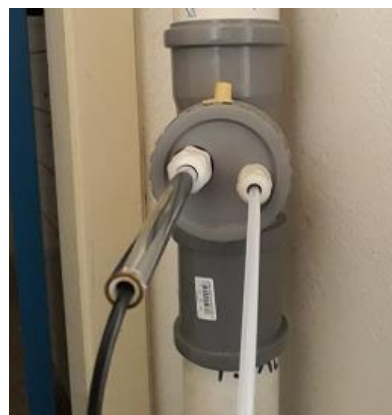
Flowmåleren er af typen AM-4214SD. Der logges et flow i midten af faldstammen hvert 5 minut. Sensoren til flowmåleren er ført ind i faldstammen gennem kabelforskrninger som er etableret i låget af en renselem. Som er monteret på faldstammen forud for forsøgets igangsættelse. Instrumentet har været tilsluttet en stikkontakt i hele måleperioden.

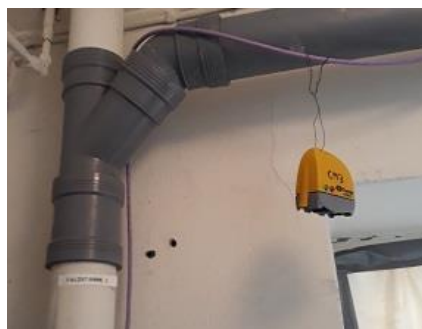
Loggerne benyttet til at måle temperatur og luftfugtighed i lokalerne var af typen Tinytag Ultra 2. Der foretages en logning hvert 10 minut. Instrumenterne kører på batteri i hele måleperioden og har været hængt op ca. 2 m over gulv.

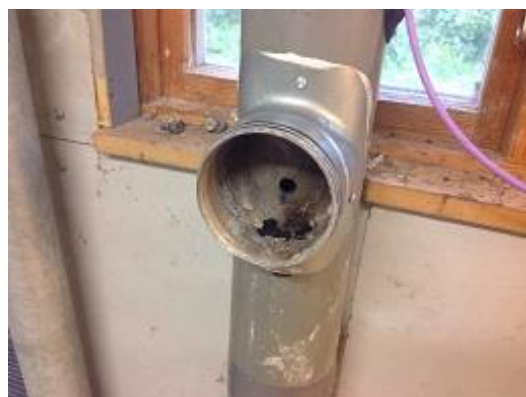
I faldstamme 3 er der kørt et sideløbende forsøg, hvor der udover at være ophængt et rør direkte i faldstammen (FSx-P2) er placeret et rør i en lukket manchete på udvendig side af faldstammen, og hvor der kun var et mindre hul i faldstammen. Beholderen er udført tæt, således at der kun er kontakt med luften fra faldstammen i prøvetagningsperioden.

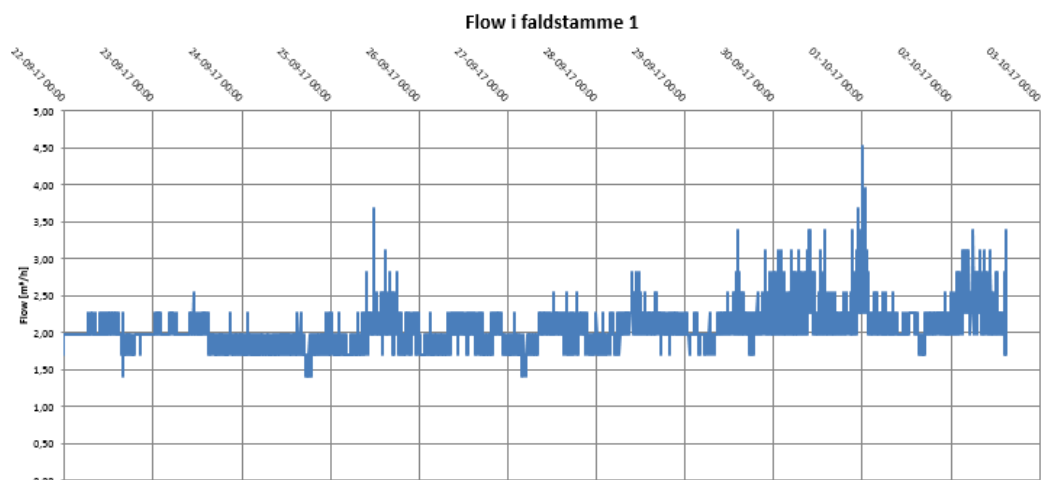
Figur 6-4. Flowmålinger i FS1 i sidste halvdel af måleperioden, september/oktober 2017, i m³/h. Vindrosen på FS1 udnyttede blæsten godt.

I FS1 ligger flowet generelt i intervallet 1,7-2,5 m³/h. Især i den sidste del af måleperioden, observeres der udsving på flowet, idet flowet forøges. Ved observation af vindrosen, kunne det ses, at denne bevægede sig godt i forhold til blæsten.

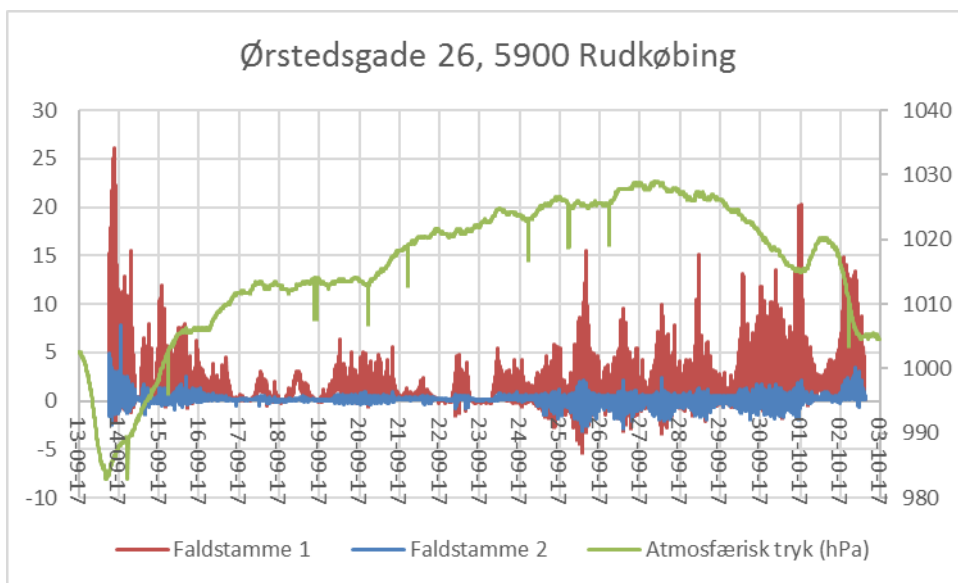
Figur 6-13. Sammenligning mellem atmosfærisk tryk og differenstræk i FS1 og FS2.

Ved at sammenligne differenstrykket i faldstamme F1 og F2 med det atmosfæriske tryk fra vejrstationen, kan det ses, at der ikke er en sammenhæng mellem differenstrykket i faldstammerne og det atmosfæriske tryk, som vist nedenfor.
