## DATANOTAT

**SAG** : Testhuset, Rybjergvej 3, 7870 Roslev  
**EMNE** : Test af sporgasundersøgelser og differenstrykmålinger  
**REKVIRENT** : Region Midtjylland

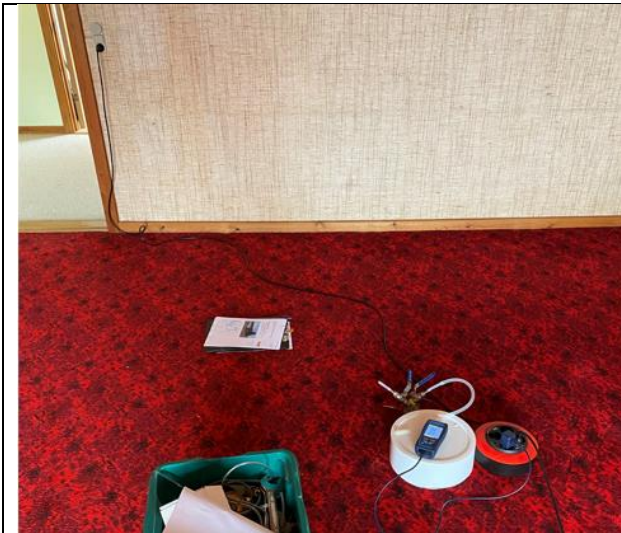
Foto 1: Injektionspunkt 1, MP1002, ved test 1.

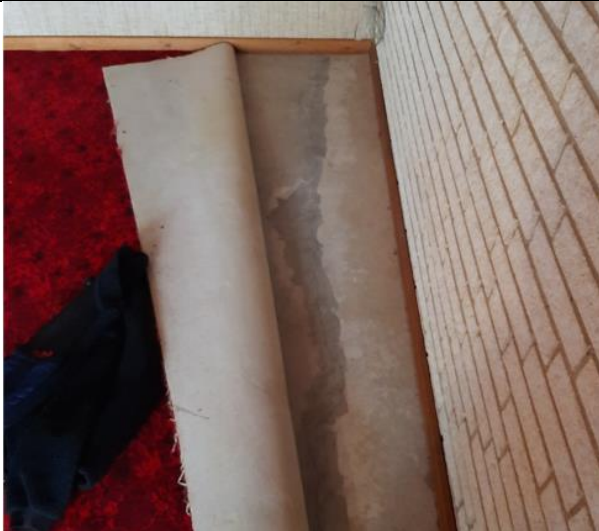
Foto 3: Til højre for MP1002, ses markant indtrængningsvej via revne i gulv (P1).

**13:08** Allerede efter ca. 5 minutter ses indtrængning af brint ved P1 (Rød), der er en langsgående revne, langs kloakken. Revnen har tidligere været forsøgt tætnet. Gassen måles gennem gulvtæppe, som efterfølgende trækkes til side. Gassen kan indenfor få minutter detekteres over et længere og længere stykke langs revnen.

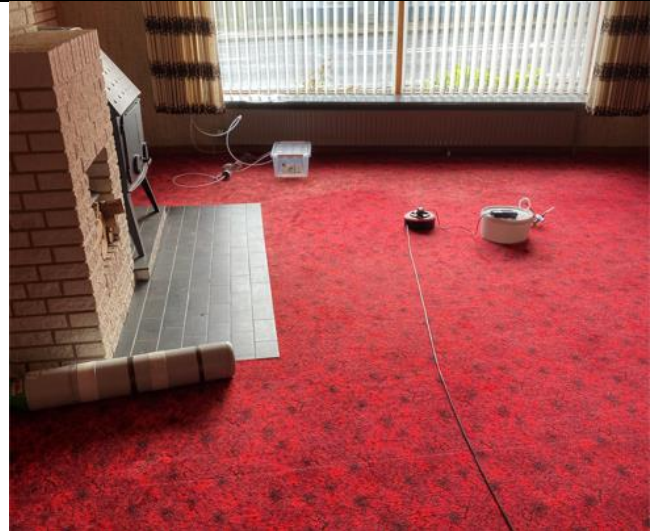
Foto 4: MP1010, hvor der ses påvirkning af differenstrykket under test 1.

Gulvopbygningen i stuen, med en sandwich-konstruktion, har betydet, at der er konstateret et falsk dødt område ved MP1010. Der ses ikke brint ved observationspunktet, men til gengæld indtrængning af brint flere steder rundt om punktet. Ved P4 og P5, se bilag 1, ses således indtrængning af brint til indeluften, selvom disse områder ligger i større afstand fra injektionspunktet, MP1002, end det er tilfældet for MP1010.

Dette vurderes at skyldes, at gassen kan udbrede sig i Leca-laget, mens sonden er placeret under sandwich-konstruktionen med 2 betonlag. MP1010 kan være placeret for dybt til at kunne detektere gassen, men kan også være placeret i umiddelbar nærhed af eksisterende kloaktracé, der lokalt også kan være styrende for gasudbredelsen.

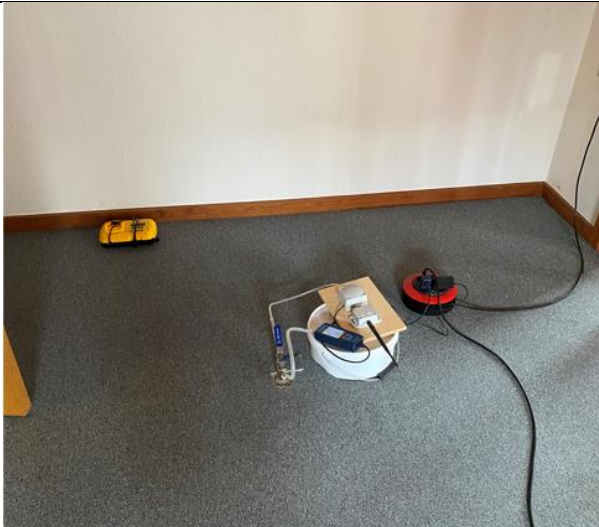
Foto 5: MP1004, hvor der ved logning ses påvirkning af differenstryk ved test 1.

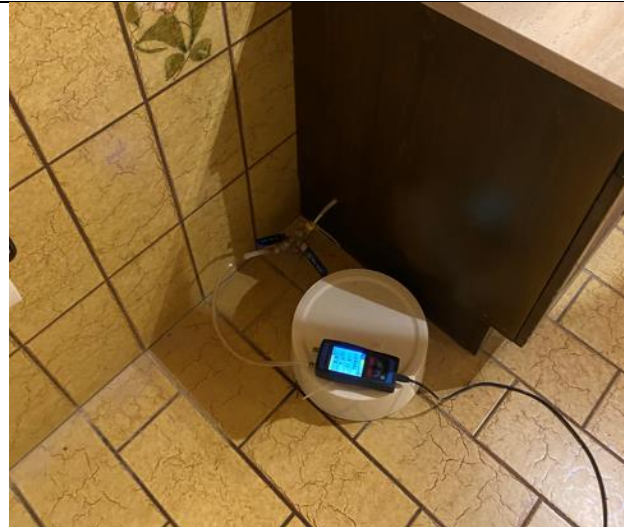
Foto 6: MP1013, hvor der ses påvirkning af differenstryk ved test 1.

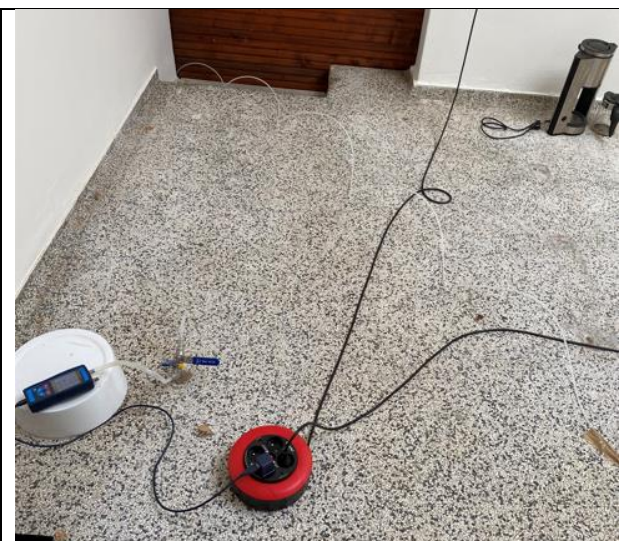
Foto 7: MP1011, som anvendes til injektion ved test 2.

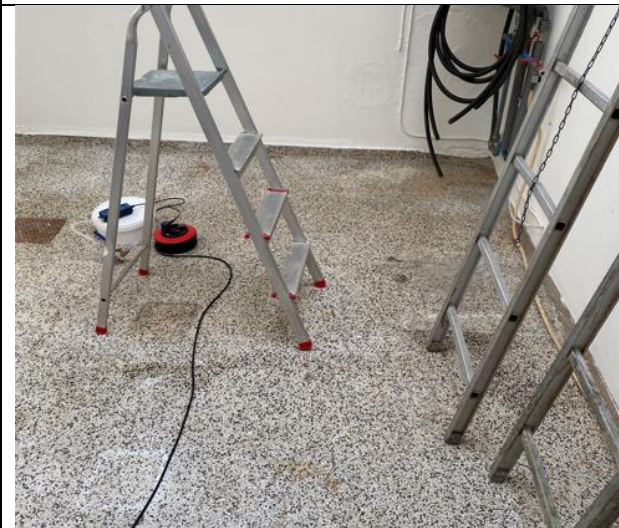
Foto 9: MP1001, hvor der ses påvirkning af differenstræk ved test 2.

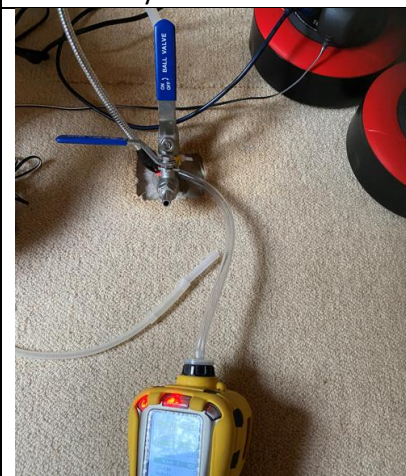
Foto 11: Nærbillede MP1003, ved måling ved gennemføring ses påvirkning ved test 2.

I soveværelset, hvor MP1003 er placeret, ses sandwich gulvkonstruktionen, med et leca-lag mellem to betonlag. Der ses relativt hurtigt indtrængning af brint til soveværelset via sandsynlig svindrevne mellem gulv og fundament mod bryggers, benævnt P10 på situationsplanen. Det vurderes derfor, at læksøgningsgassen relativt hurtigt også finder vej ud i leca-laget under soveværelset. Der ses indtrængning af brint i store dele af soveværelset, uden at der observeres brint i sonde MP1003, der sandsynligvis også er placeret for dybt til at detektere gassen.
