# Anvendelse af drone til termisk kortlægning af forureningsudstrømning

MST-792-00136

11-2016

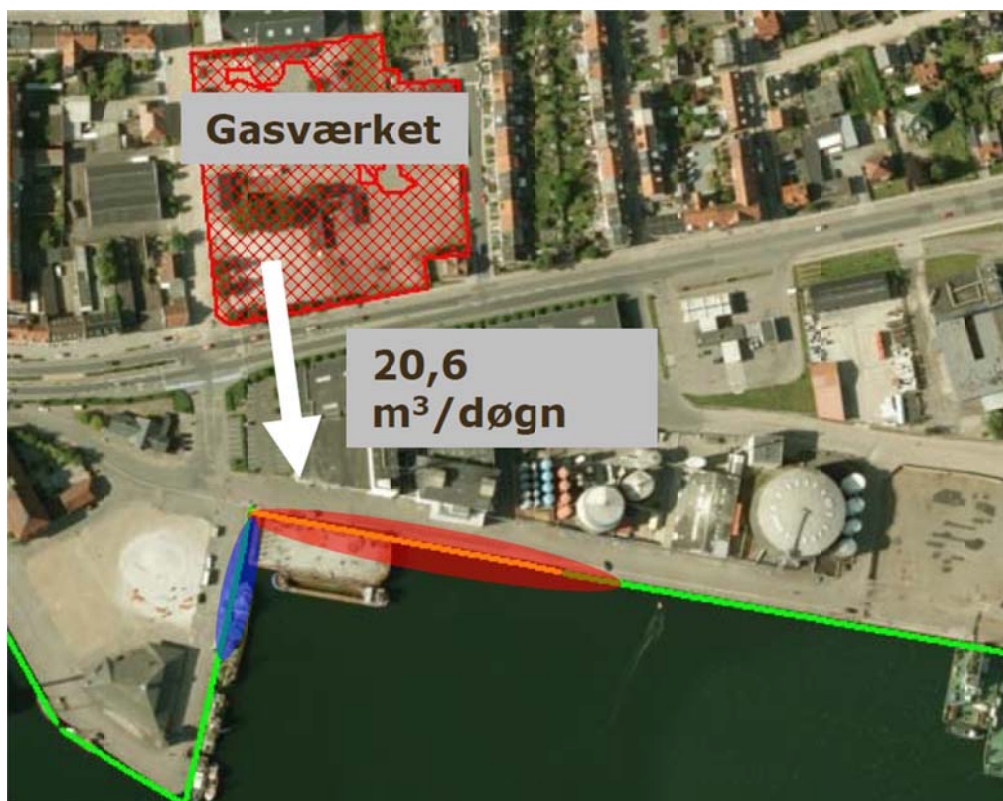
Den 20.000 m<sup>2</sup> store gasværksgrund ved Horsens Havn er kraftigt forurennet. Der siver forurennet grundvand fra gasværksgrunden ud i havnebassinet langs Nordre Kaj. Der er anslået et flow på 20m<sup>3</sup>/døgn igennem spunsvæggen. Vandet indeholder PAH-forbindelser (polyaromatiske hydrocarboner), BTEX'er (benzene, toluene, ethylbenzene, xylene), naphthalen og phenoler. Primært område for overflyvning er markeret med den røde ellipse. Sekundært område for overflyvning er markeret med den blå ellipse. Områderne er udvalgt og prioriteret af Miljø, Region Midtjylland.

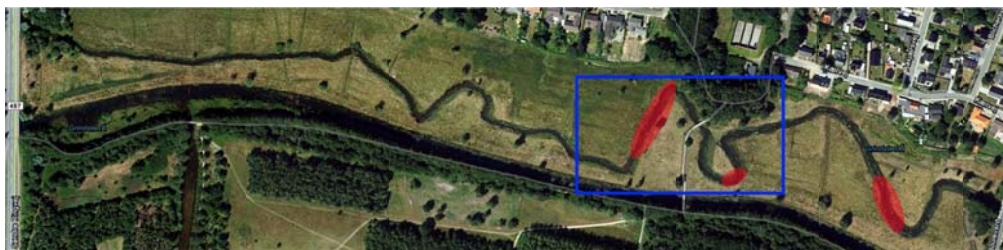
I Grindsted Å har DTU Miljø gennem flere år dokumenteret forurening fra omkringliggende punktkilder, primært Grindstedværket. I modsætning til Gasværksgrunden i Horsens, er indsivningerne i Grindsted Å nøje kortlagt, hvilket giver mulighed for at verificere metoden til iden-

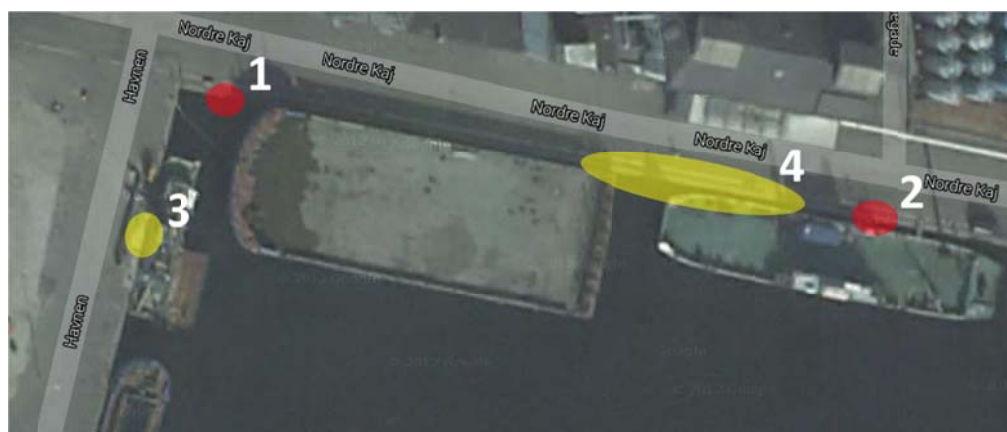
Oversigt over de fire interesseområder

Områderne har forskellig karakteristik. Ved interesseområde 1 og 2 viser de termografiske optagelser kraftige temperaturkontraster og signifikant udbredelse af den opvarmede fane i overfladevandet. Disse observationer forekommer på flere af de gennemførte flyvninger. Ved interesseområde 3 og 4 er der observeret en tendens til opvarmede faner med små kontraster og af varierende udbredelser.

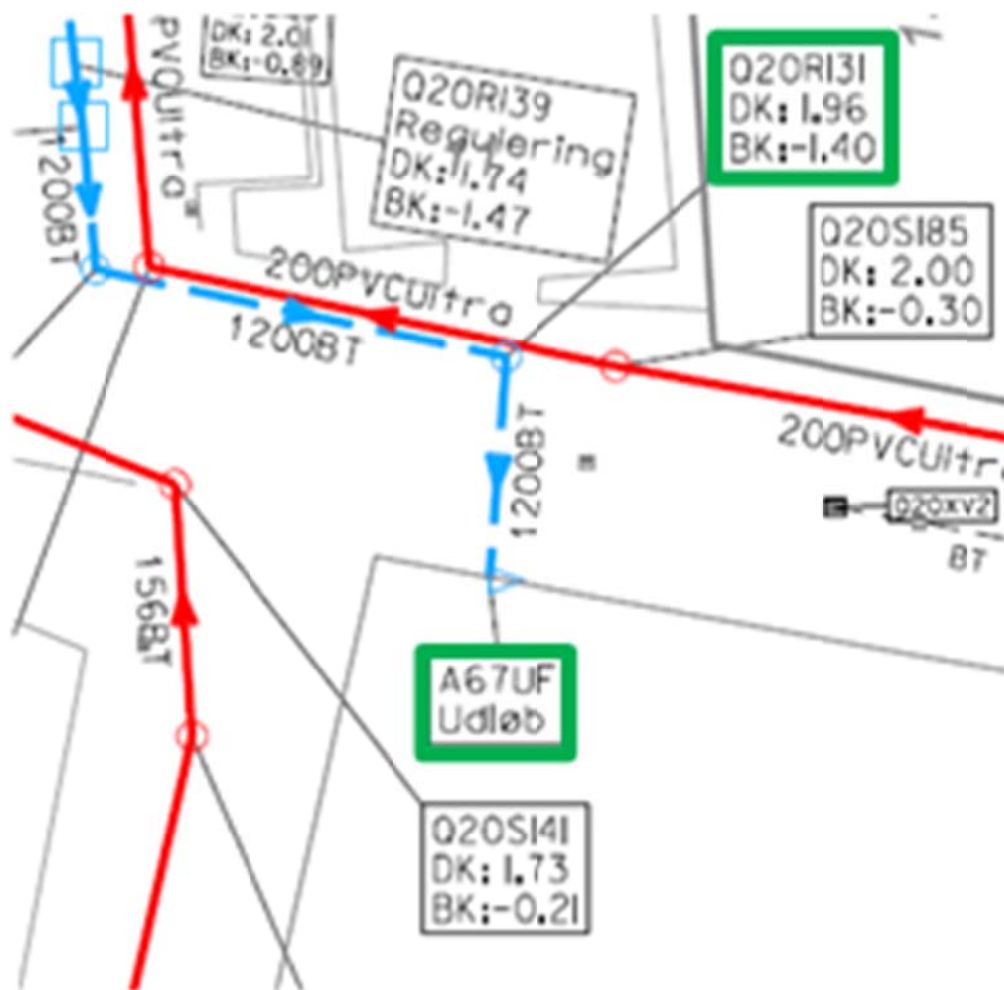
A67UF Udløb, 1200mm betonrør, BK: -1,40m

Ud fra ledningsdata ses, at der forekommer en udledning af regnvand i et 1200mm betonrør præcis hvor der er identificeret en indstrømningskilde på de termiske billeder.

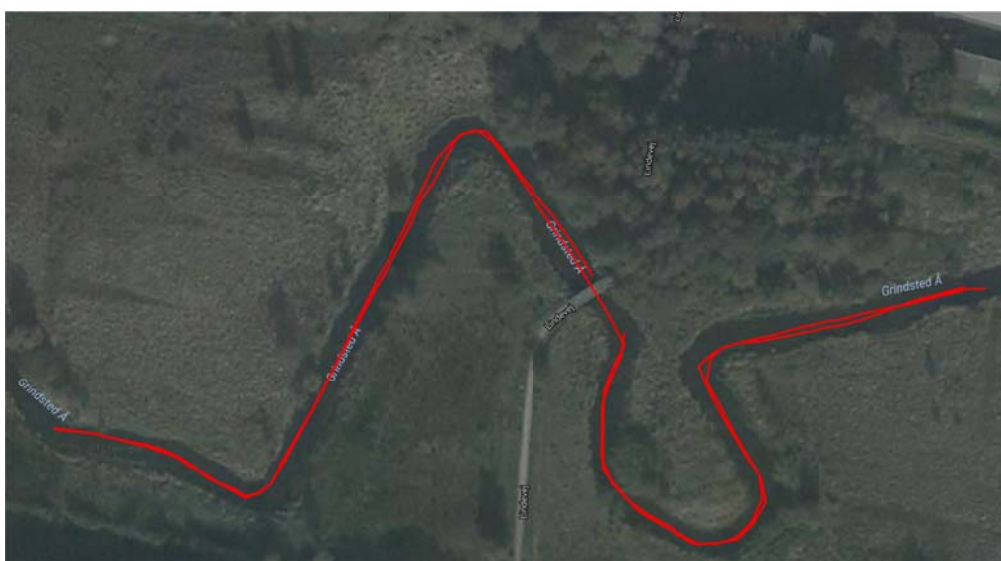
The main purpose was to gather data from the zones of highest interest and simultaneously determine if different altitudes and flight speeds have a noticeable impact on the quality/precision of data acquisition. Velocity was between 2 – 4 m/s. Employed flight altitude was 30m & 40m. All data was acquired using autonomous flights where the only settings changed in the control software were height and velocity.

Figure 2: Performed flight routes from survey #1

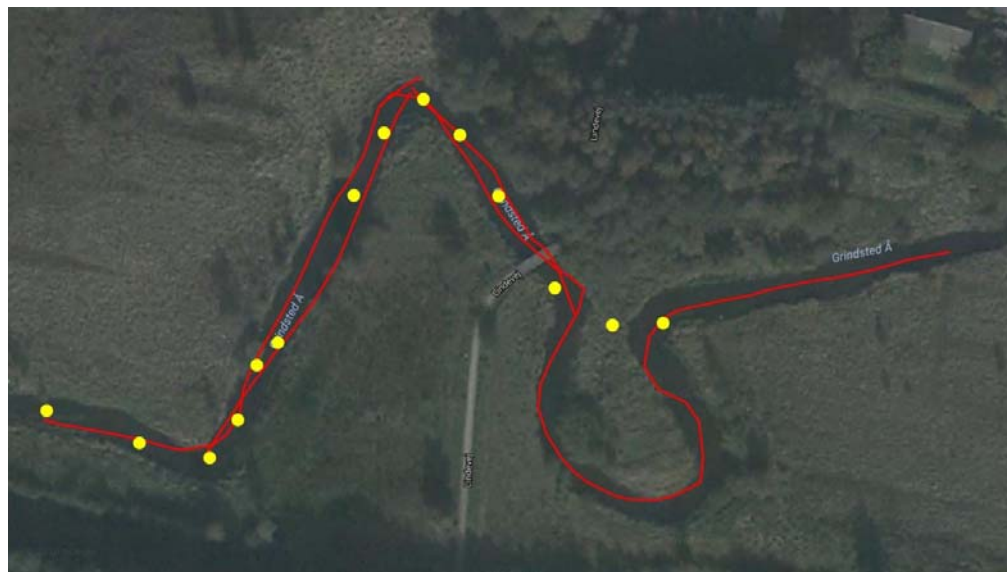
The main purpose was to gather a second dataset from the same zones covered in survey #1 in order to provide the means to compare acquisition from different dates. In survey #2 data acquisition was performed both using flight routes, and by hovering at fixed points. Hovering over a fixed point while continuously performing data acquisition provides a large amount of data from the same point, thus providing the means to perform an averaging algorithm.

Figure 9: Survey #1 flight routes (red) and hovering points (yellow)
