## Tujavej 15 Køge

FORURENINGSUNDERSØGELSE VED HOVEDKLOAKKEN I TUJAVEJ

**Udgivet**            24-04-2014

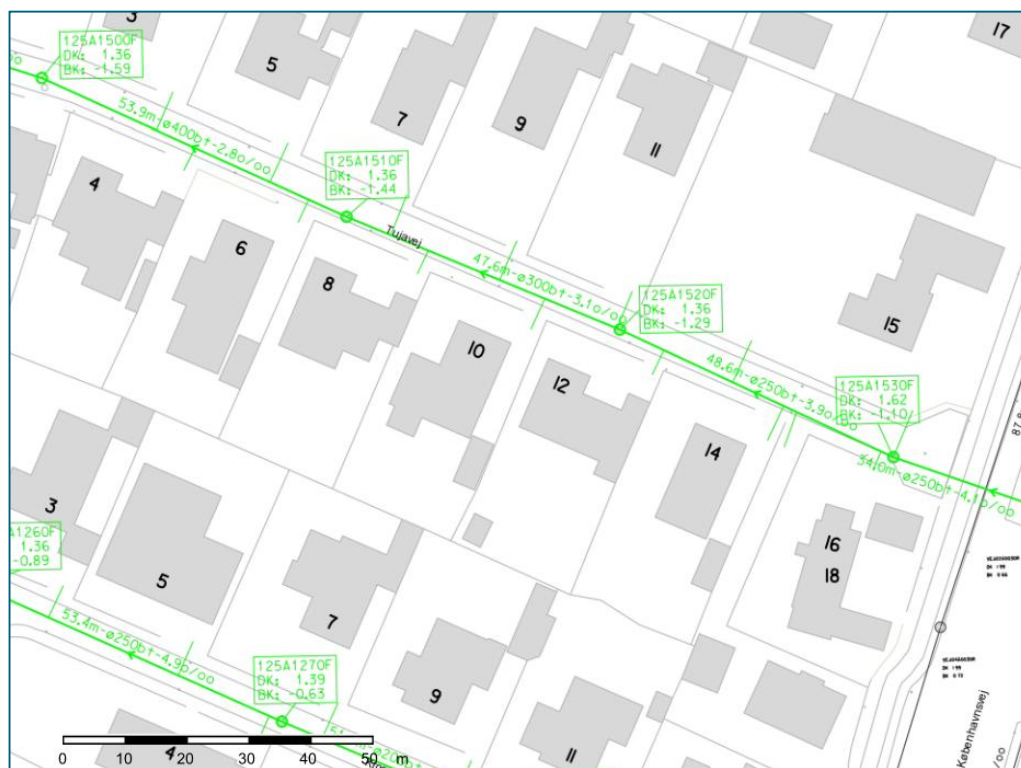
Figur 1.3 kloakplan for område ved Tujavej 15.

Som det ses af Figur 1.2 er der ikke foretaget undersøgelser i vejen, hvorfor det ikke vides præcist hvorledes jord- og grundvandforureningen er spredt i dette område, og om kloakken spiller en rolle i forhold til en spredning af forureningen i området. Kloakken er placeret ca. 2,65 m u.t. og strømningsretningen er fra øst mod vest

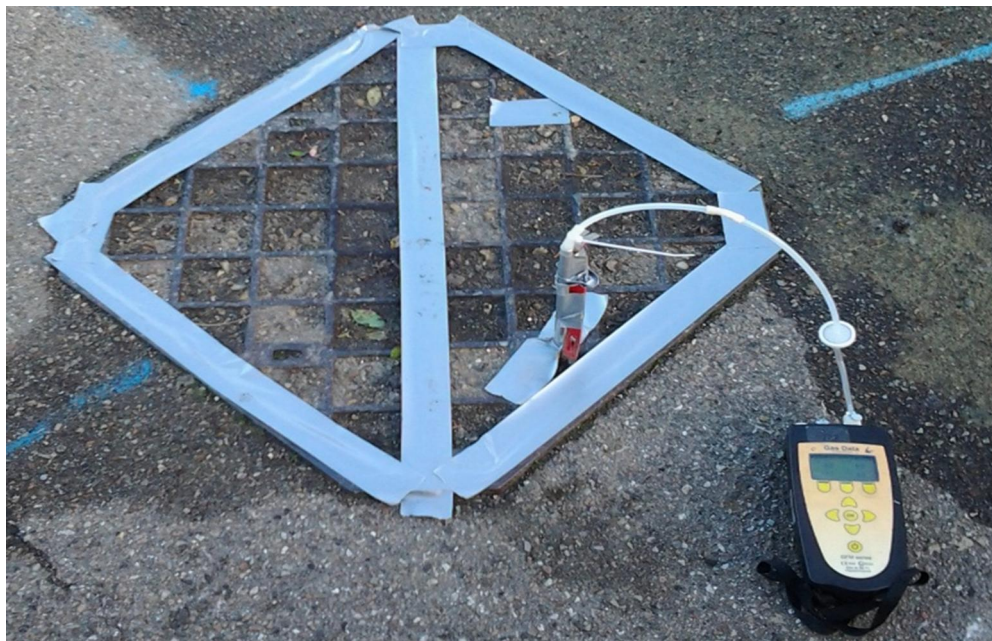
Figur 2.2 Prøvetagning af luftprøve i kloakken med prøvetagningsrør gennem hul i dæksel og måling med gasmåler.

Den 28. november 2013 er der udtaget 3 luftprøver i kloakken. Prøverne er udtaget gennem kloakdækslerne. Placeringen fremgår af Figur 2.1, hvor de er markeret PB1, PB2 og PB3. Kloakdækslerne er inden prøvetagningen taget af kortvarigt for hurtigt at inspicere kloakken. Herefter er kloakdækslerne lagt på plads, og der er tætnet langs kanter og dækselhuller for at undgå at udeluften trænger ind i kloakken ved prøvetagningen som vist på Figur 2.2. Herefter er der ventet en time, og luftprøverne er udtaget

ved at stikke et rør på 1 meter ned gennem det ene af dækselhullerne, således at der ved prøvetagningen er udtaget luft ca. 1 meter under dækslet.
