Byggeteknisk gennemgang

Tidligere renseri

Skovlunde Byvej 96A, 2740 Skovlunde
Matr. nr.: 1iæ Skovlunde By, Skovlunde
Lokalitets nr.: 151-00015

December 2014

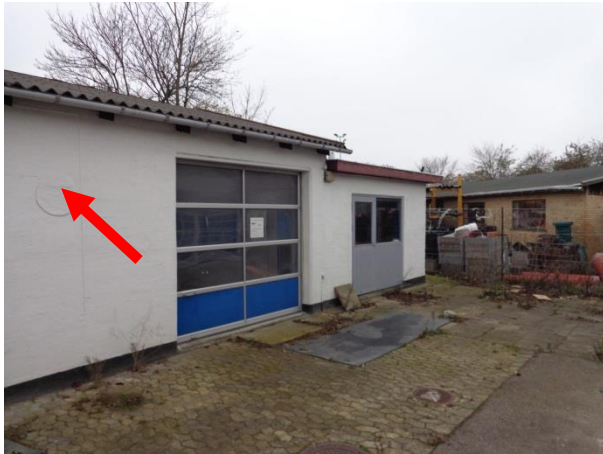
Billede 13: Nordside af bygning I. Afblændet ventilator.

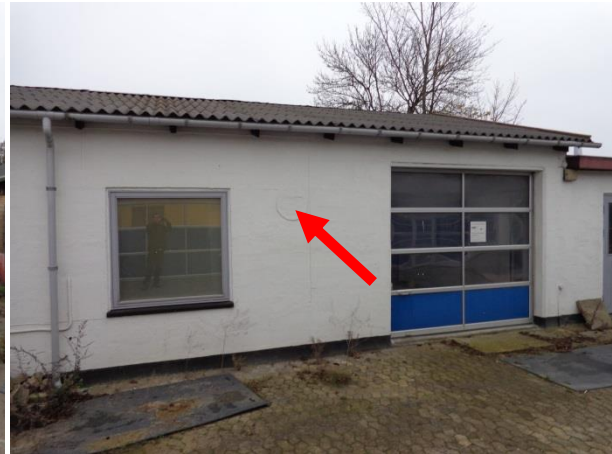
Billede 14: Nordside af bygning I. Afblændet ventilator.

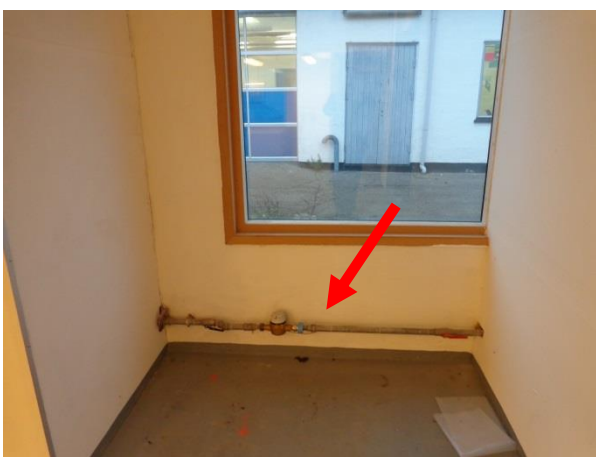
Billede 30: Vandrør og vindue på nordside af det centrale rum i bygning I.

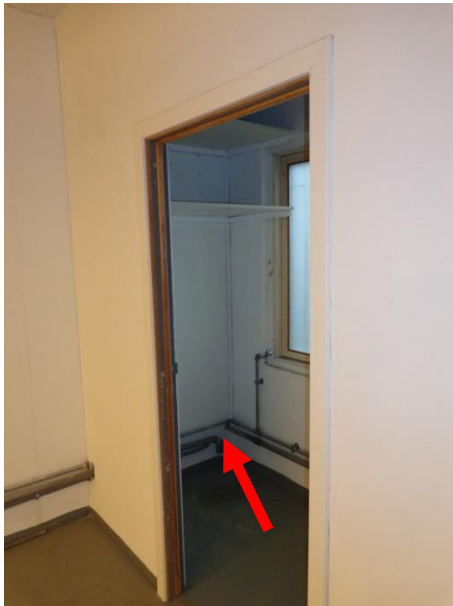
Billede 31: Dør til lille rum på nordside af bygning I (fra centralt rum). Rørgennemføringer til WC (se billede 57).

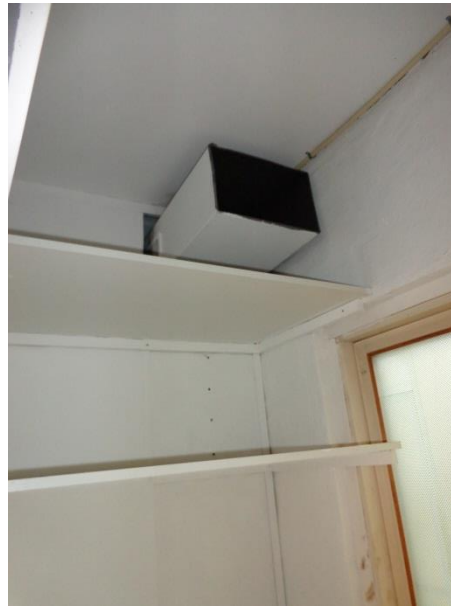
Billede 32: Ventilationskanal i lille rum på nordside af bygning I. Den anden side af kanalen ses på billede 41.

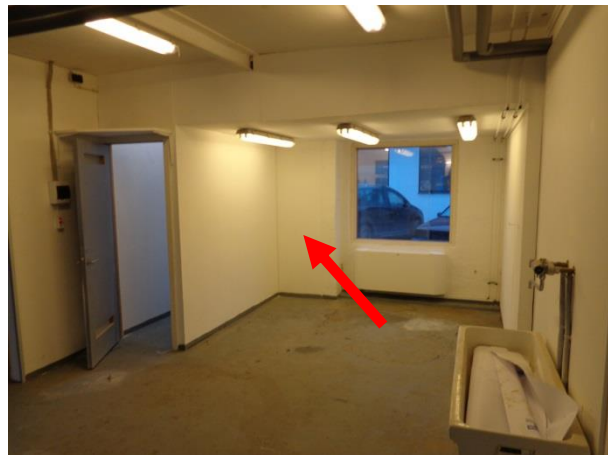
Billede 34: Håndvask i centralt rum i bygning I. Lille rum og vindue på sydside af bygning I. Bemærk "kasse" imellem vindue og lille rum.

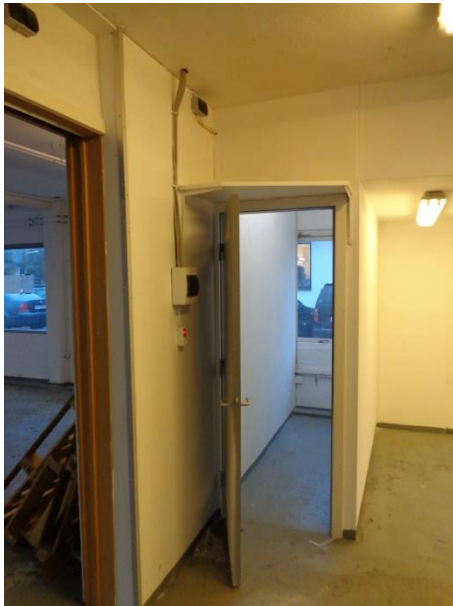
Billede 35: Dør til lille rum sydside af bygning I (fra centralt rum).

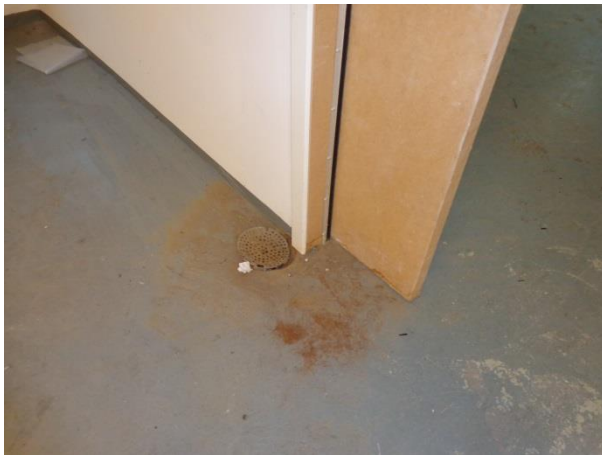
De væsentligste spredningsveje fra poreluft til indeklima vurderes således at være gennem revner i fundamenter og terrændæk samt via støbeskel langs fundamenter. Dertil kommer potentiel spredning ved div. installationsgennemføringer af terrændækket (se f.eks. billede 24, 25, 48 og 56-58 i bilag 2.1) og gulvafløb (billede 37 og 56 i bilag 2.1).

Billede 37: Gulv afløb (GA) ved dør imellem østrum og centralt rum i bygning I.

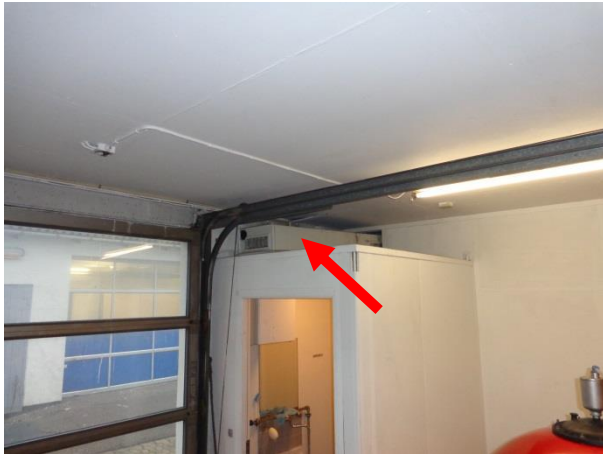
Billede 41: Ventilationsskanal imellem østlig og vestlig del af bygning I. Den anden side af kanalen ses på billede 32.

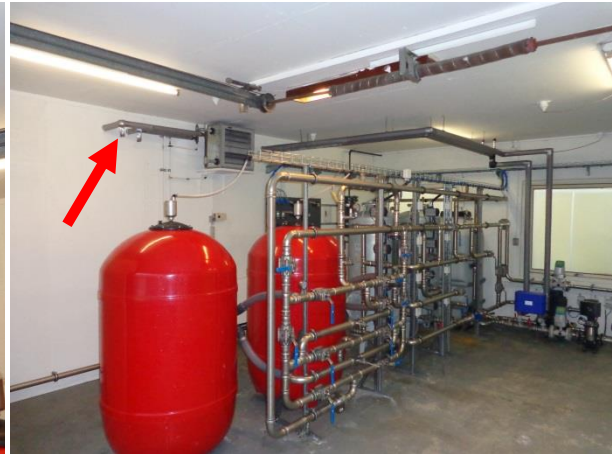
Billede 42: Vandrenseanlæg. Rørgennemføringer til centralt rum.

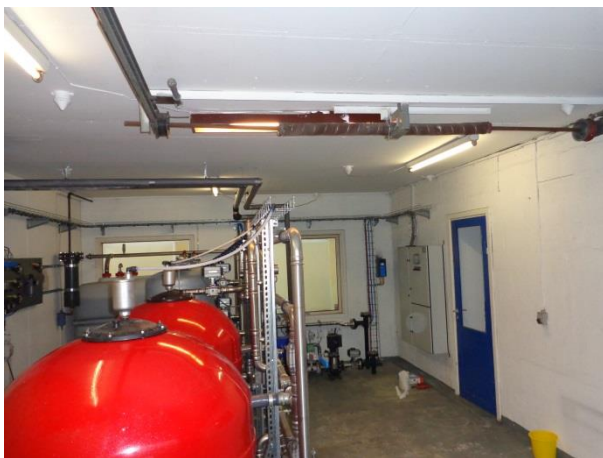
Billede 43: Vandrenseanlæg og dør til sydligt rum i den vestlige ende af bygning I.

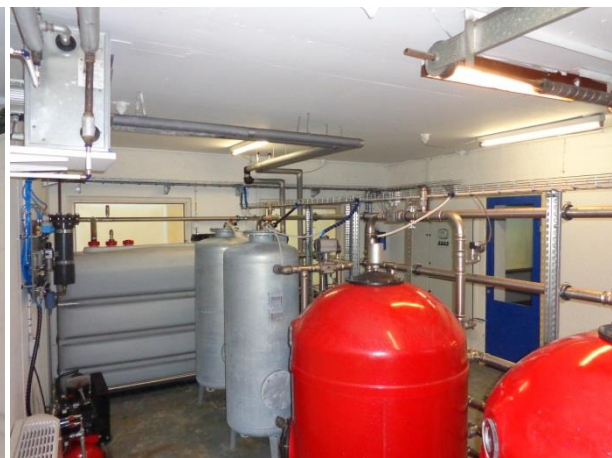
Billede 44: Vandrenseanlæg og dør til sydligt rum i den vestlige ende af bygning I.

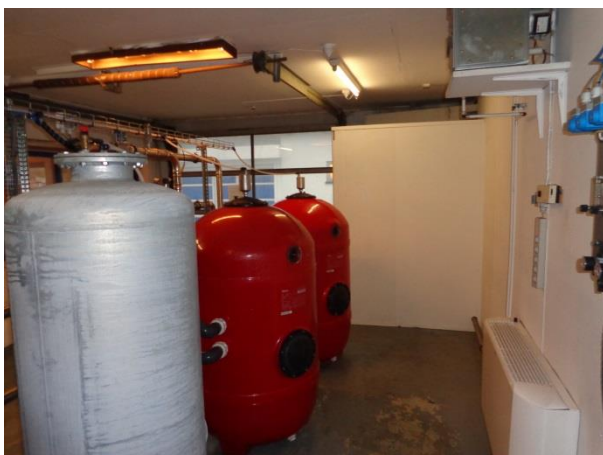
Billede 45: Vandrenseanlæg og WC i den vestlige ende af bygning I.

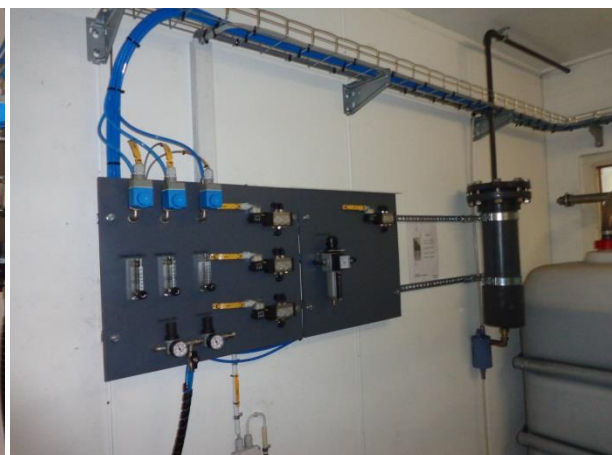
Billede 46: Kontroltavle til vandrenseanlæg.

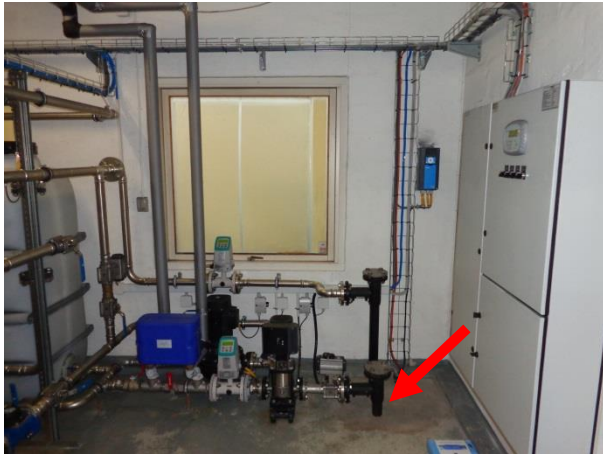
Billede 47: Rørgennemføringer til afværgeanlæg.

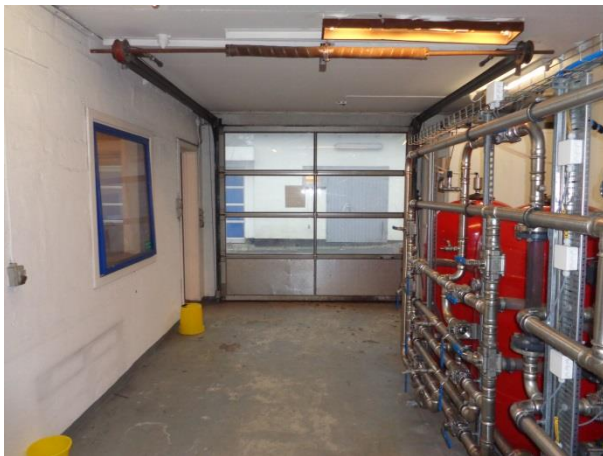
Billede 49: Port til rum med vandrenseanlæg.

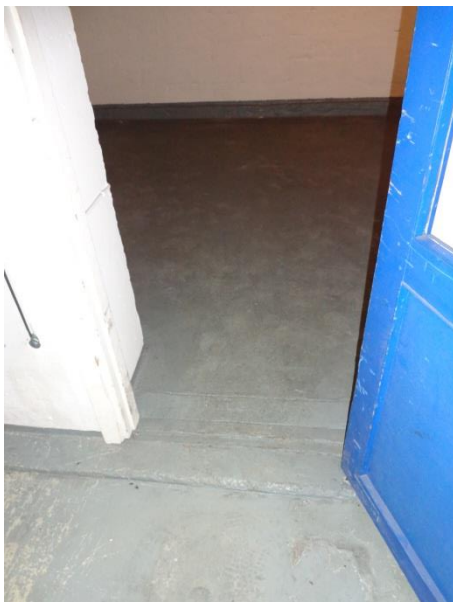
Billede 51: Dørtrin og niveauforskel (~7 cm) til sydtrum i vestlig ende af bygning I.

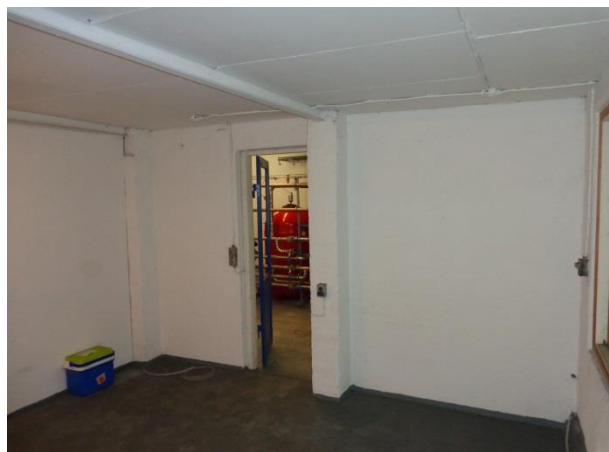
Billede 52: Dør til rum med vandrenseanlæg (fra sydtrum i vestlig ende af bygning I).

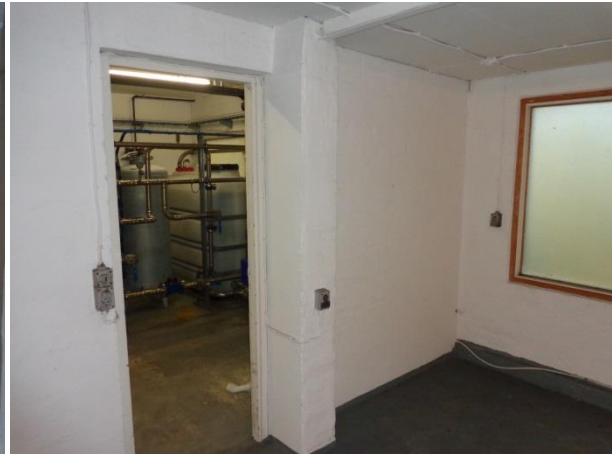
Billede 54: Dør til rum med vandrenseanlæg (fra sydrum i vestlig ende af bygning I).

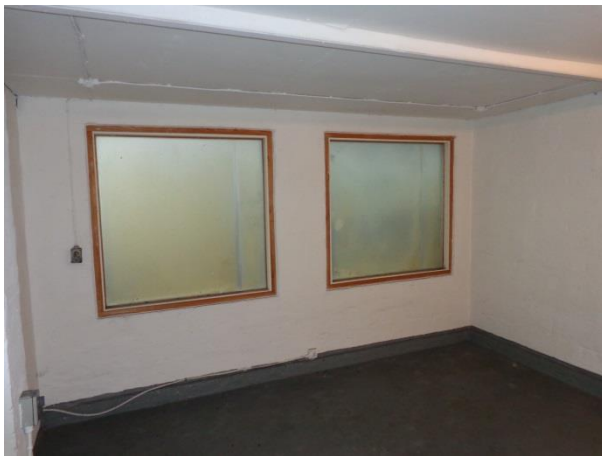
Billede 55: Vinduesparti i sydrum i den vestlige ende af bygning I.

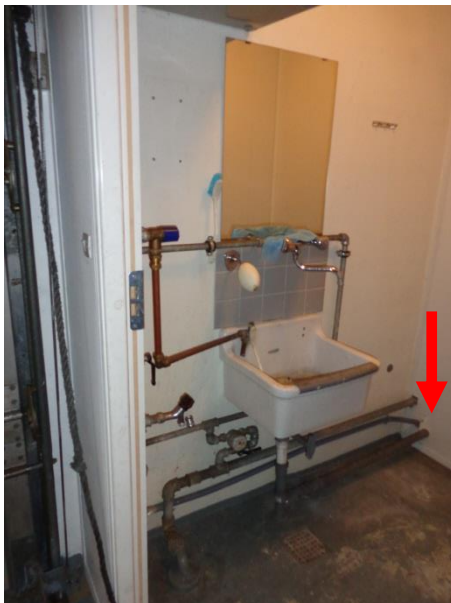
Billede 57: Håndvask på WC i den vestlige ende af bygning I. Rørgennemføringer til østlig afløb fra returskyl på vandrenseanlæg.

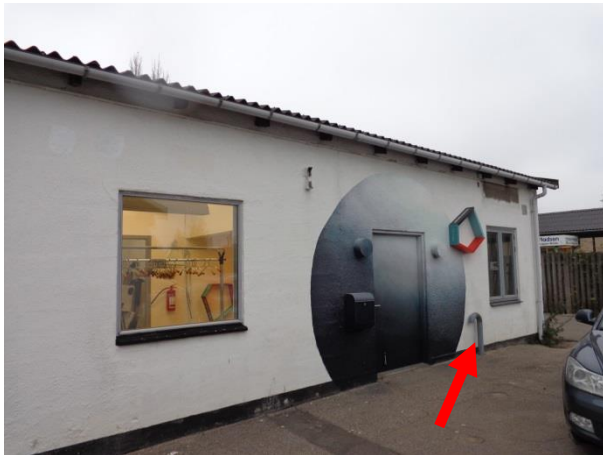
Billede 1: Sydside og indgang til nordbygningen (bygning II). Svanehals.

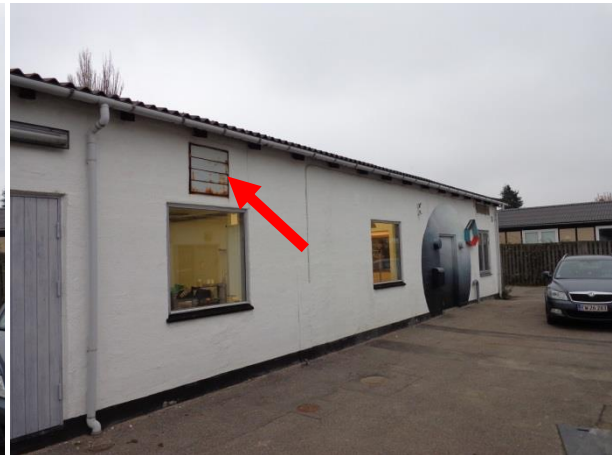
Billede 2: Sydside af bygning II. Ventilator.

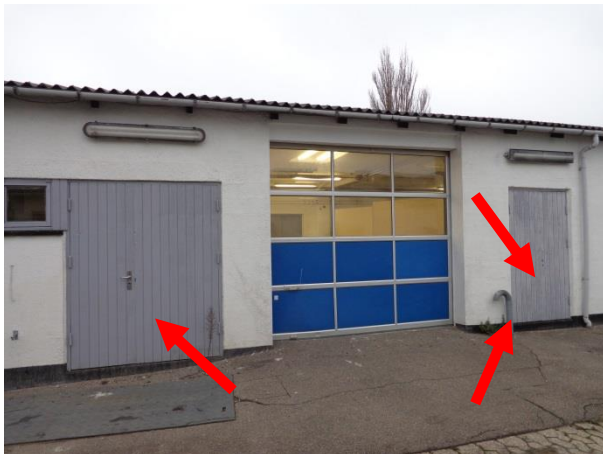
Billede 3: Sydside af bygning II. Afblændet port og dør. Svanehals. Funktionsdygtig port i midten (blå).

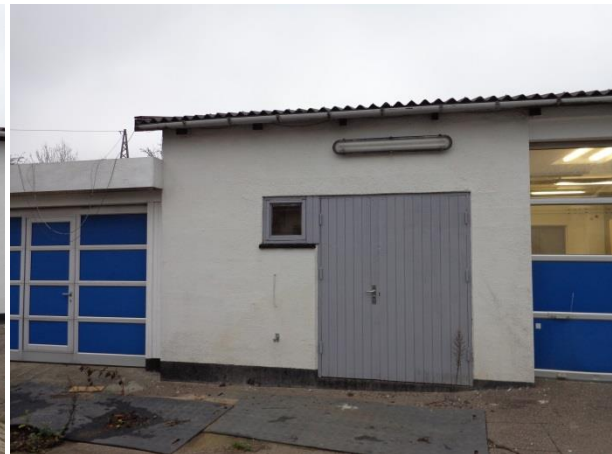
Billede 4: Sydside af bygning II. Afblændet port.

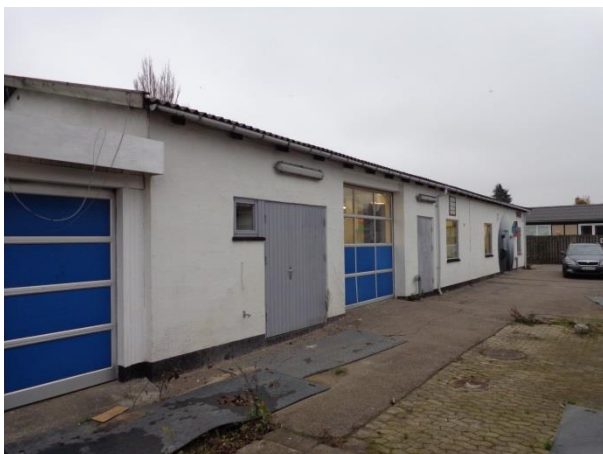
Billede 5: Sydside af bygning II.

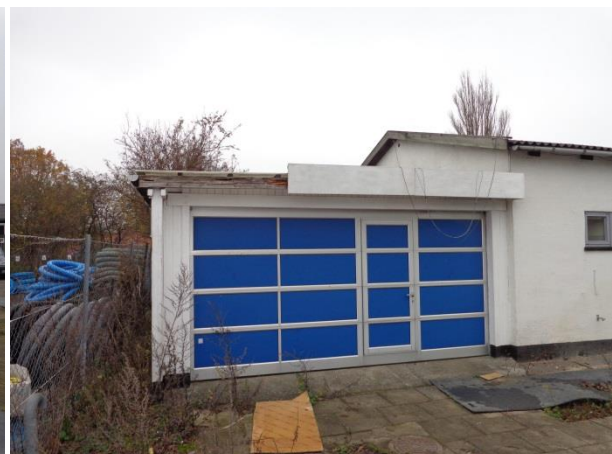
Billede 6: Sydside af bygning II. Garagetilbygning.

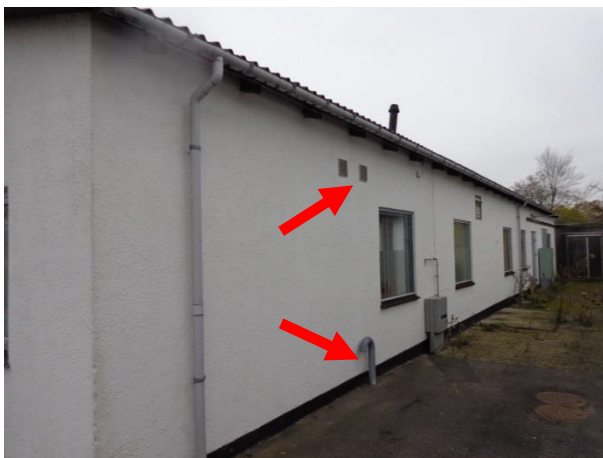
Billede 9: Nordside af bygning II. Svanehals og trækkanaler fra køkken.

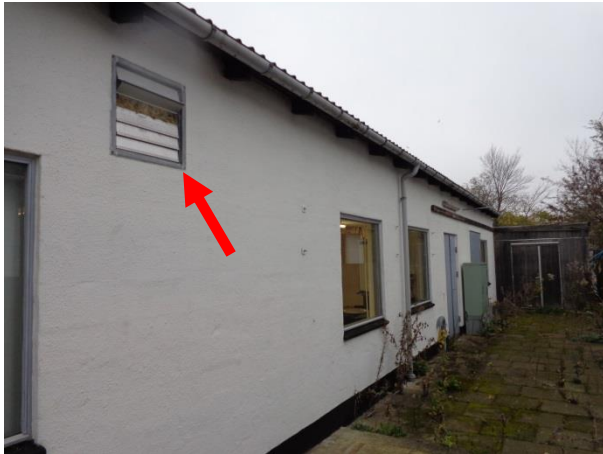
Billede 13: Nordside af bygning II. Ventilation.

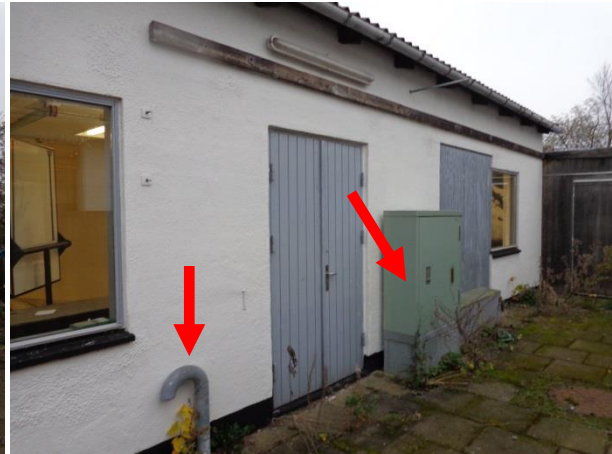
Billede 14: Nordside af bygning II. Svanehals og afværgeskab.

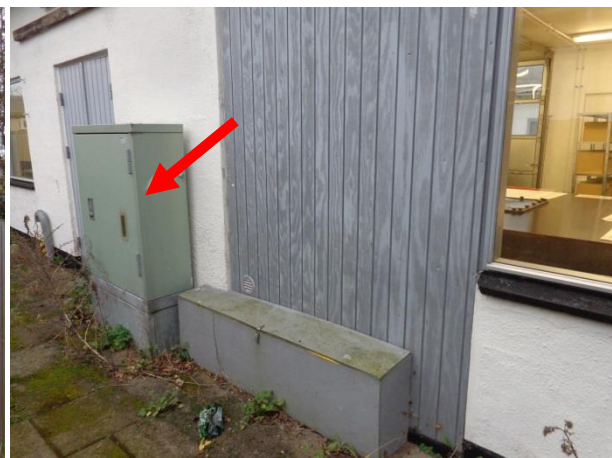
Billede 16: Nordside af bygning II. Afblændet dør og afværgeskab.

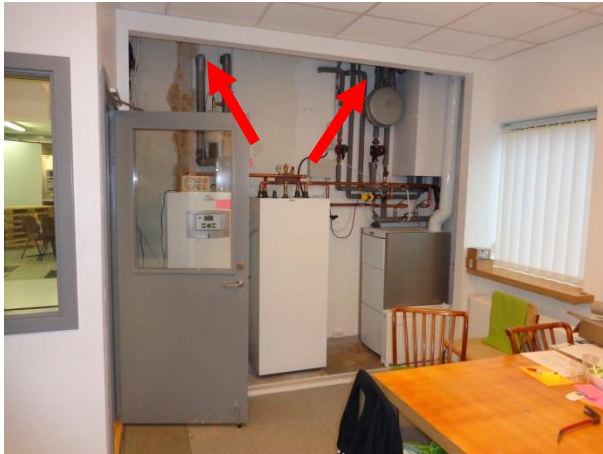
Der er potentiel mulighed for spredning af dampe fra poreluft til indeklima, hvor der er hulmur (i den østlige tilbygning fra 1985), fra revner i sokkel til hulmur til indeklima via murgennembrydninger (f.eks. omkring vinduer, billede 19, 20 og 26 i bilag 2.2) eller indirekte via loftskonstruktionen.

Billede 19: Indgang til køkkenet. Varmeinstallationer med rørgennemføringer ved loftet. Vindue på nordside af bygning II.

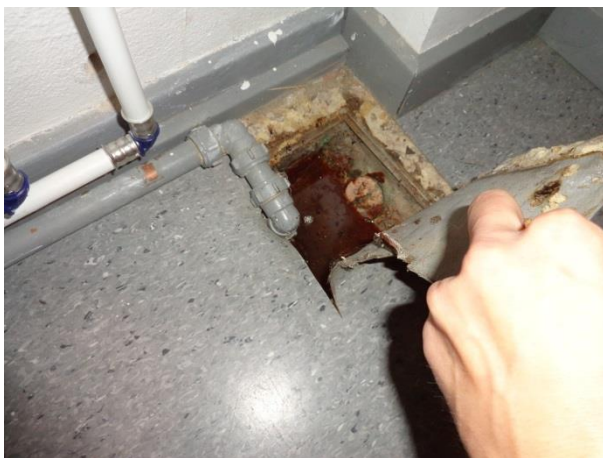
Billede 21: Kondensafløb i køkkengulv.

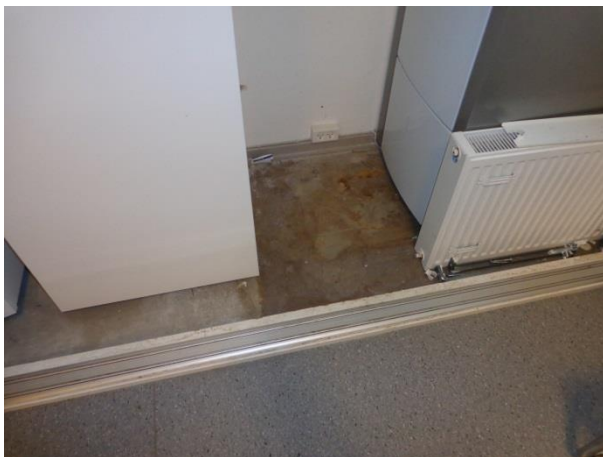
Billede 23: Gulv ved varmeinstallationer.

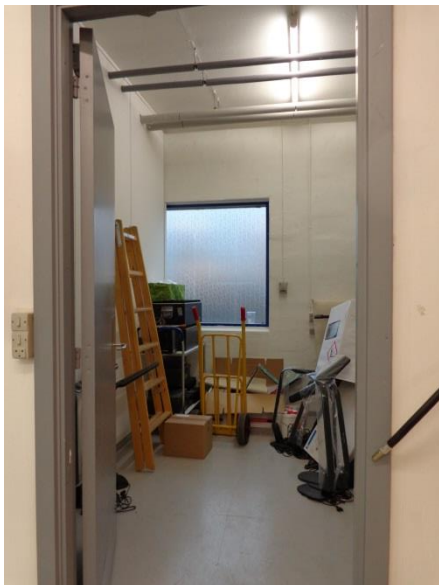
Billede 27: Pulterum med vindue mod nord og varmerør under loft.

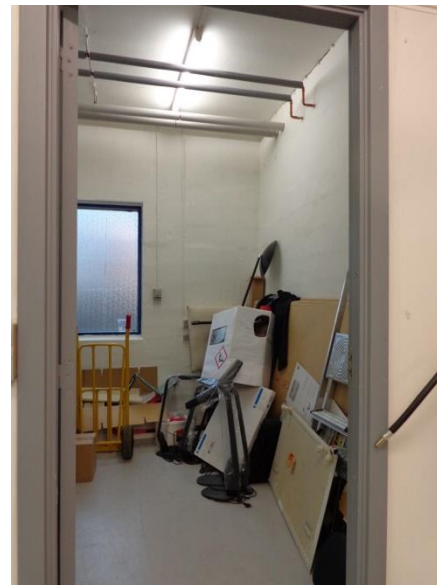
Billede 28: Pulterum med vindue mod nord og varmerør under loft. Rørgennemføringer fra installationer i køkken (billede 19).

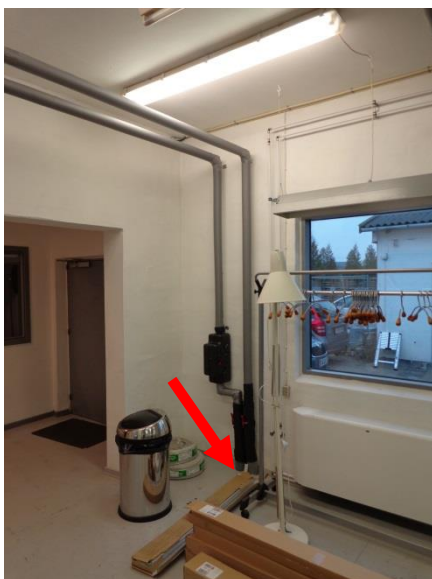
Billede 29: Vindue mod syd. Rørgennemføringer til varme.

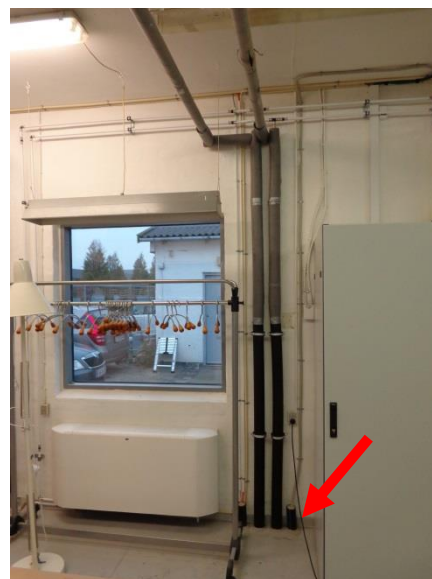
Billede 30: Vindue mod syd. Rørgennemføringer til varme og el.

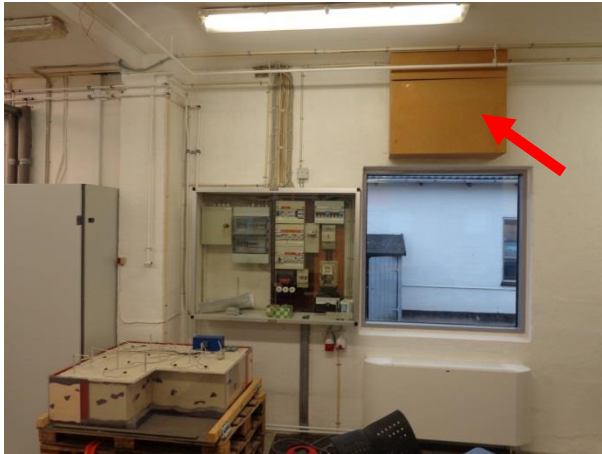
Billede 31: Ventilator i aflukket kasse over sydvendt vindue.

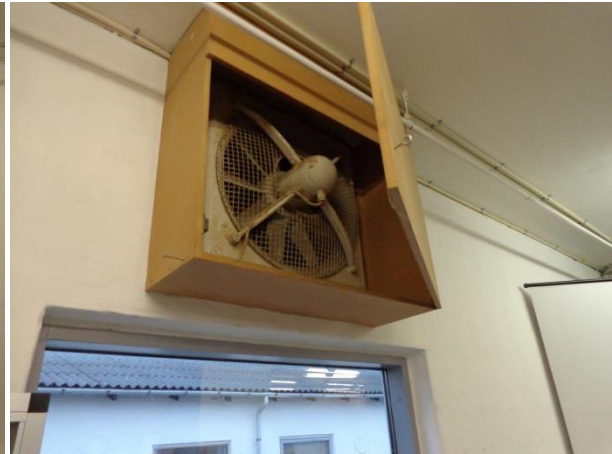
Billede 32: Ventilator i aflukket kasse over sydvendt vindue.

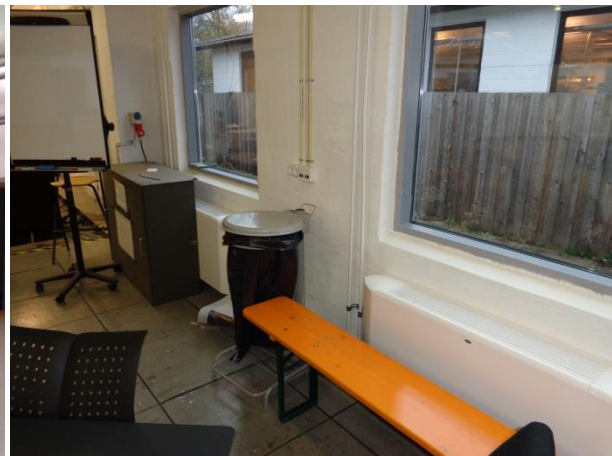
Billede 34: Vinduesparti på nordside.

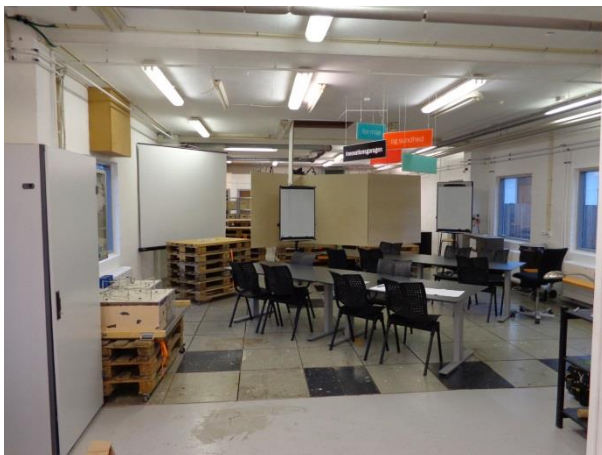
Billede 35: Skifte i gulv kvalitet fra pladegulv på strøer (forgrund) til vinylfliser i stålrammer på flisefødder (baggrund).

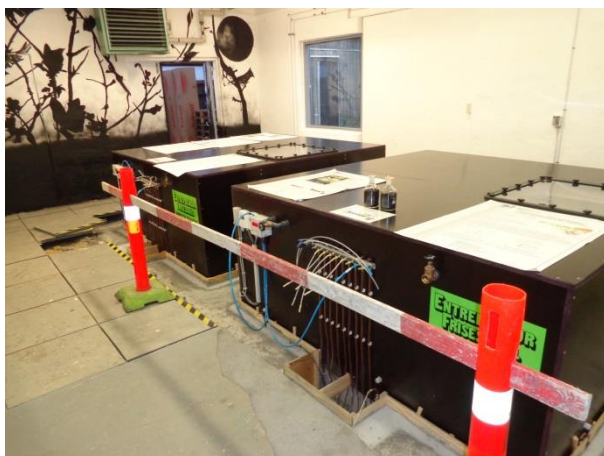
Billede 37: Forsøgsopstilling "kul i gulv". Skifte i gulvkonstruktion fra støbt beton foran port (forgrund) til vinylfliser i stålrammer på flisefødder (baggrund).

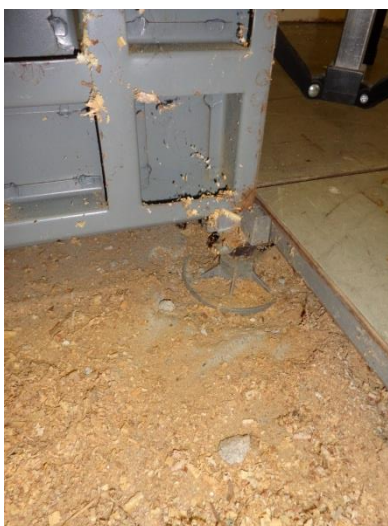
Billede 38: Close-up af opbygningen af gulvkonstruktionen med vinylfliser i stålrammer på flisefødder.

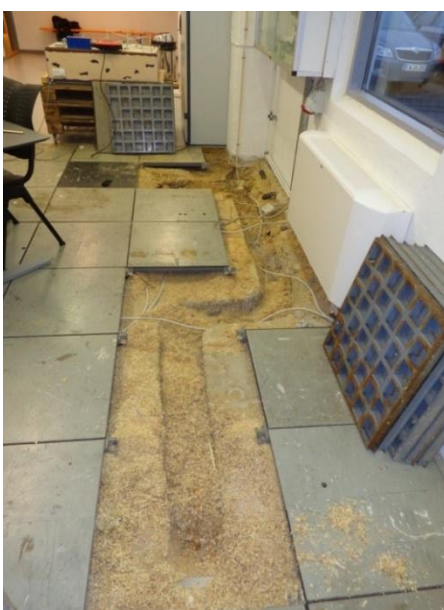
Billede 42: Bygning II, gennembrydning af gulvkonstruktion i sydside (mod øst).

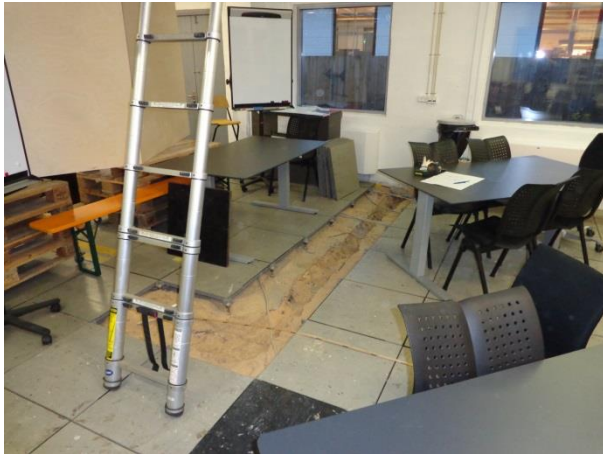
Billede 43: Bygning II, gennembrydning af gulvkonstruktion i nordside (mod nord).

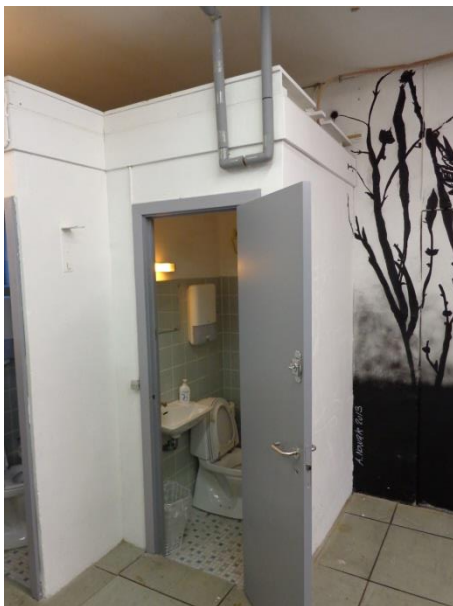
Billede 45: WC i bygning II.

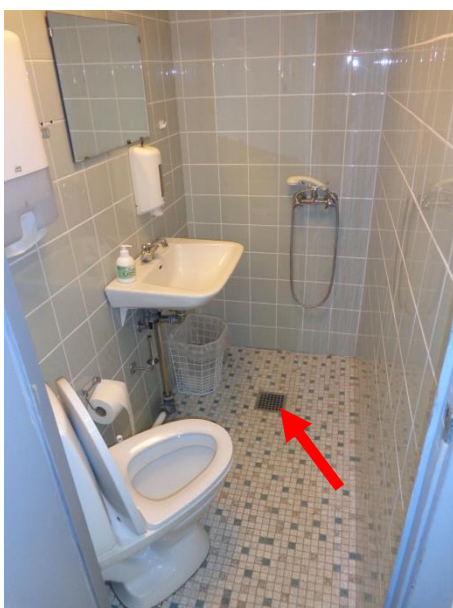
Billede 47: WC, bad og gulvafløb (GA).

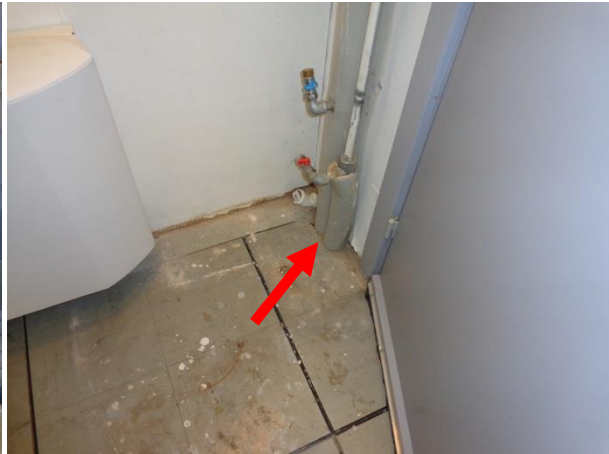
Billede 50: Rørgennemføringer til vandrør.

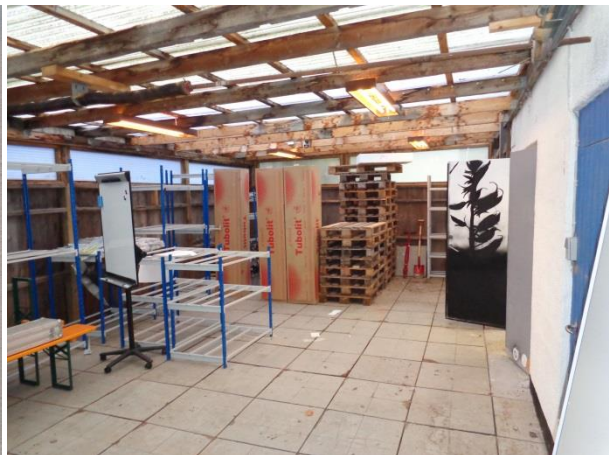
Billede 52: Garagetilbygning mod nord.

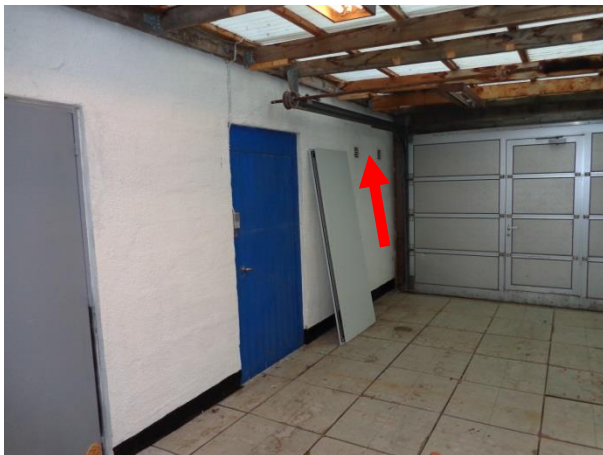
Billede 53: Garagetilbygning og døre mod "Innovationsgaragen". Trækkanaler fra WC'er.
