Oplæg

Miljøhistorisk redegørelse og oplæg
til forureningsundersøgelse
Slagelse Brand og Redning

SLAGELSE LANDEVEJ 3, 4220 KORSØR

19. APRIL 2021

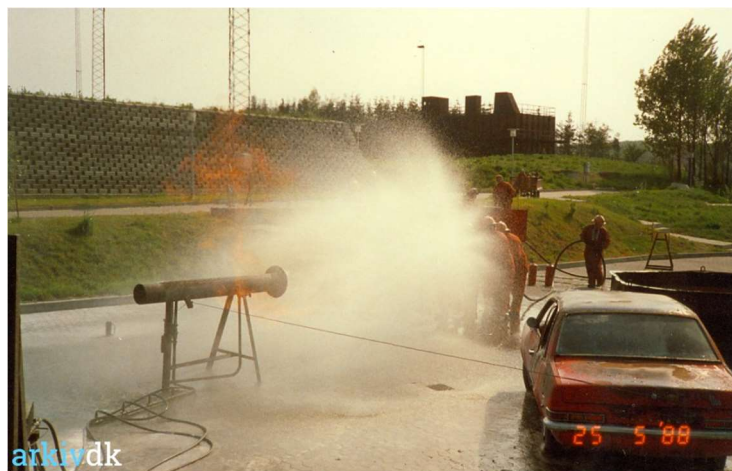
Foto 3: Brandøvelser i slukning af F gas på "Bålpladsen". I baggrunden ses "Gasøvelsespladsen" og "Skibsskrog".

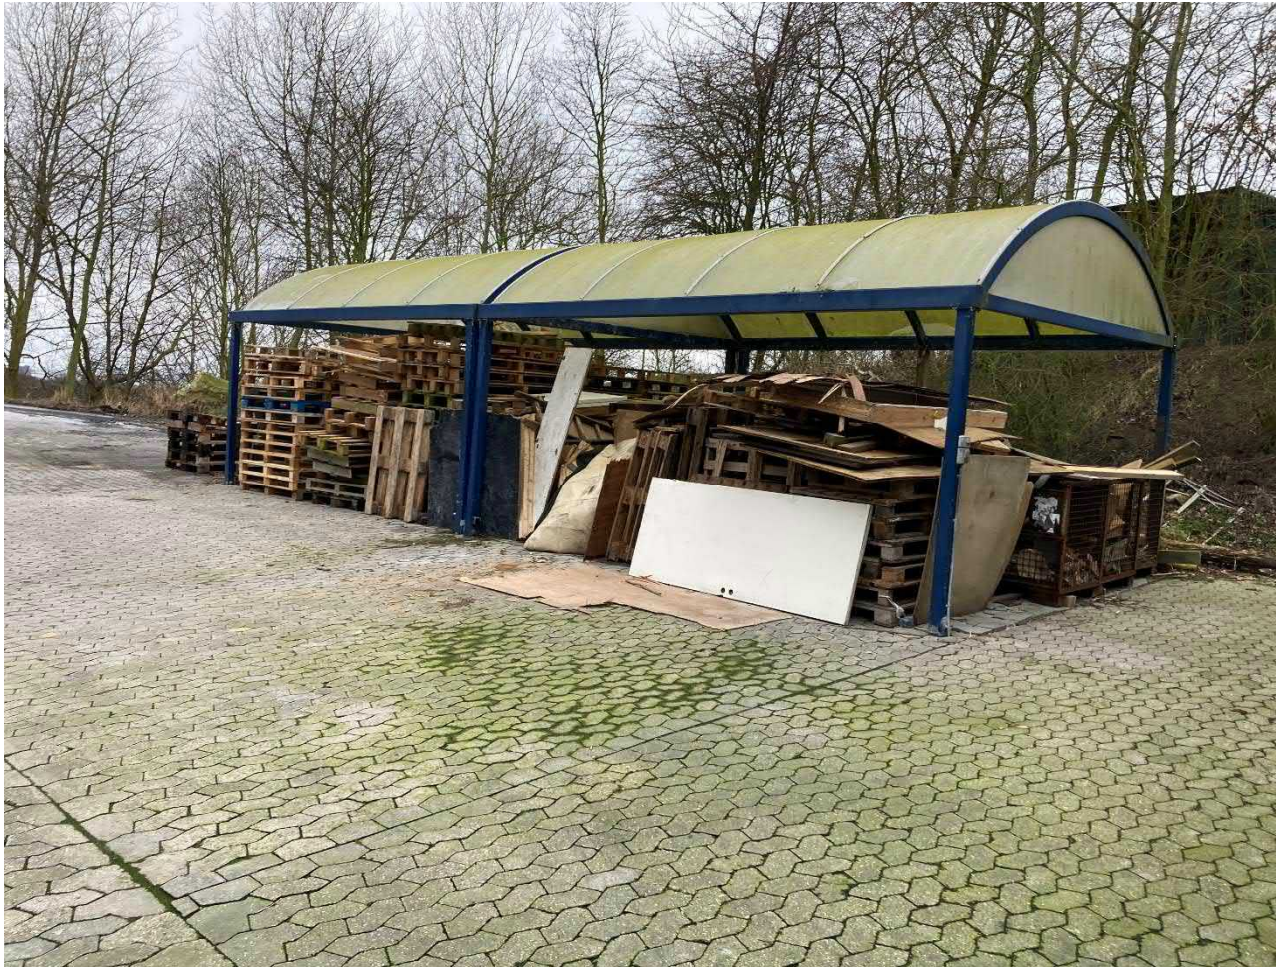
Foto 4. Skur nord for brandhus, hvor der opbevares træ til at brænde af i brandhus

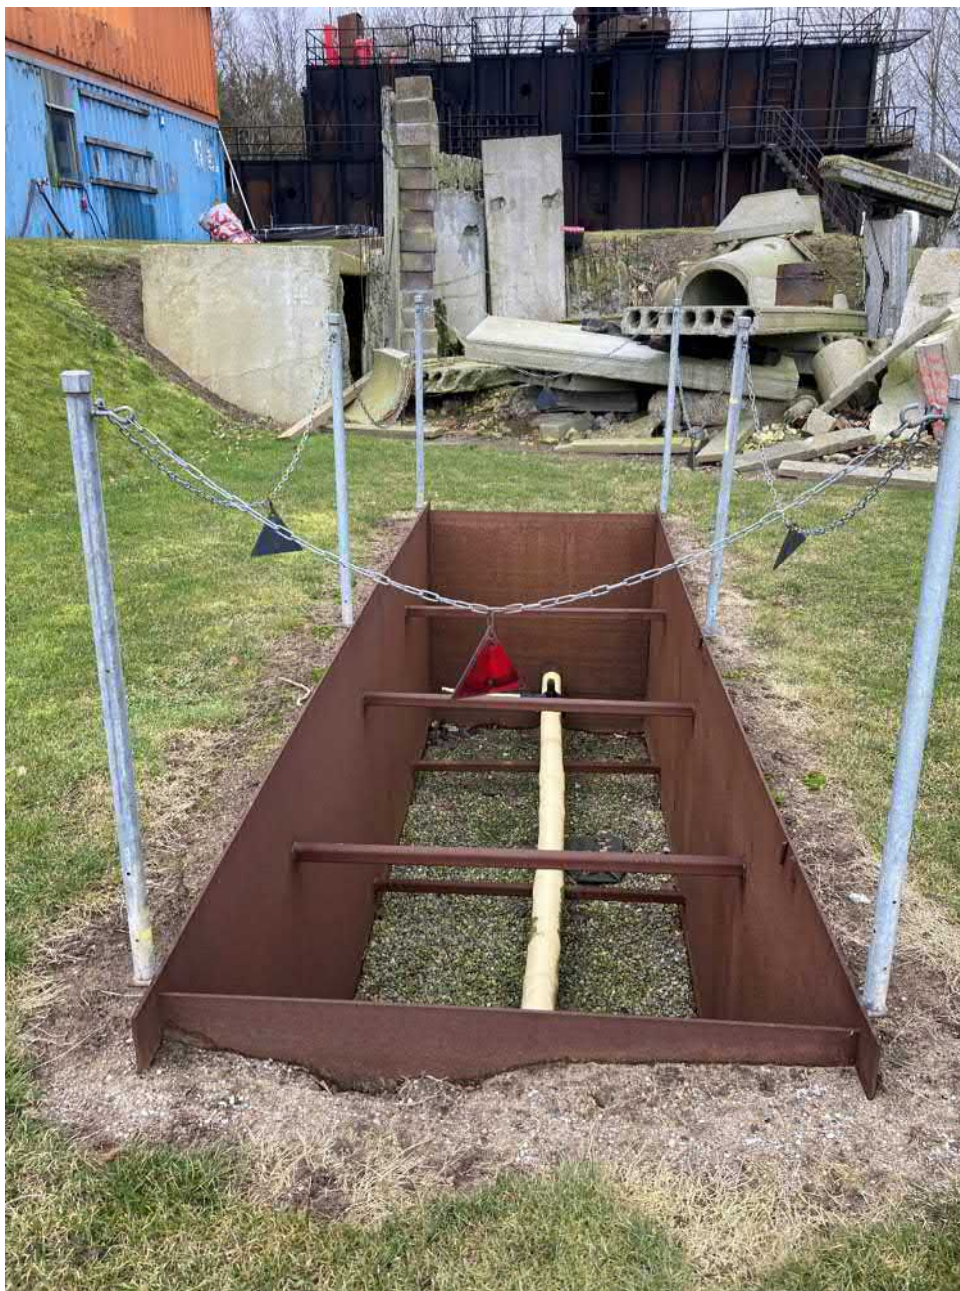
30. Togvogn til træning af evakuering (foto 18).
31. Firkantet område til øvelser i at lukke og klemme gasledning med hul i sammen, så den bliver tæt. Der brænder en flamme, som slukker, når gasledning er tæt (foto 17). Til venstre ses betonstykker, hvor man kan træne løft m.m.

Foto 17. Øvelse i retablering af læk gasledning.

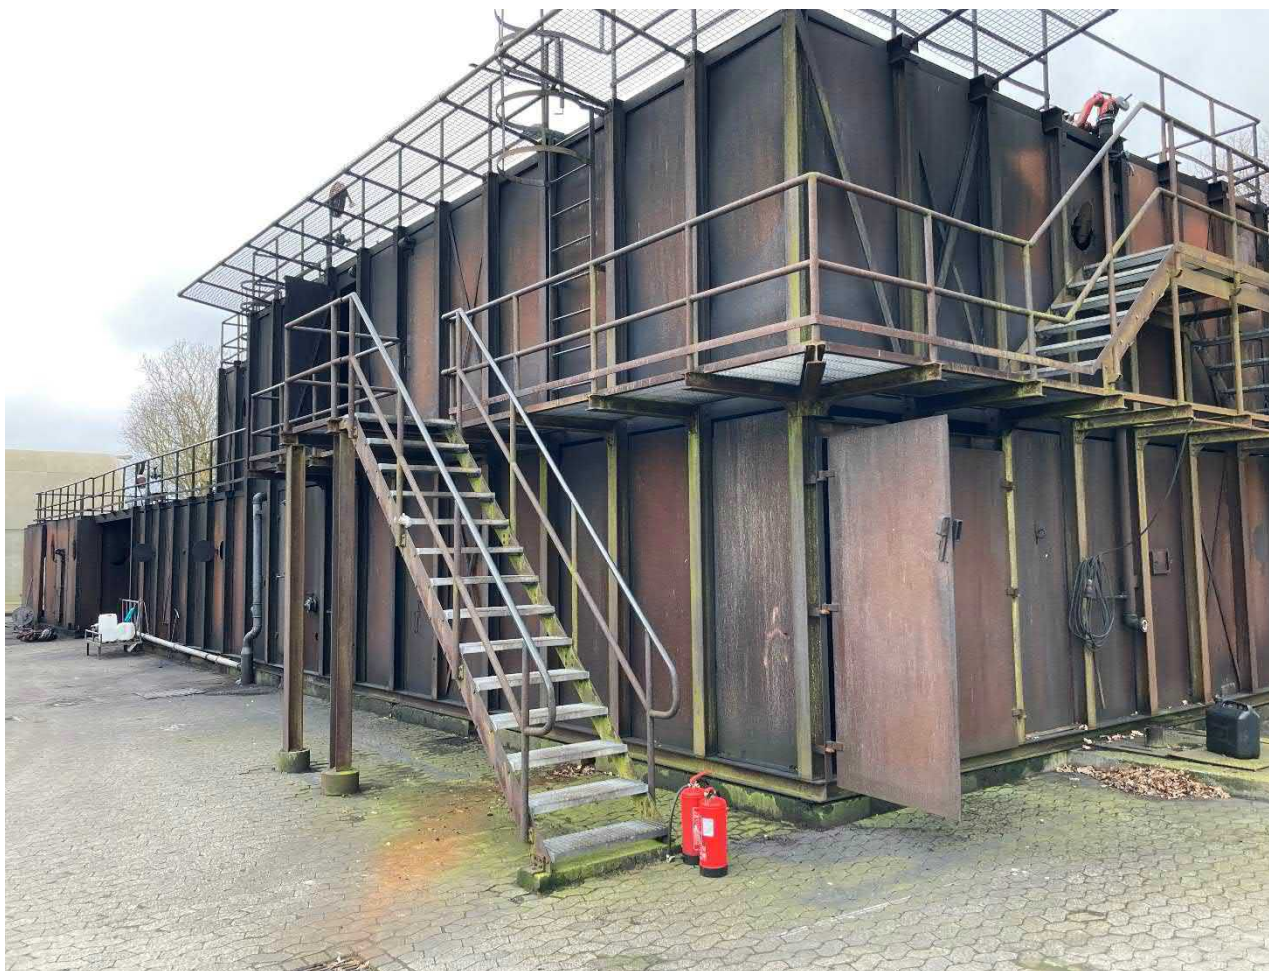
10. Brandhus -taktisk brandbekæmpelse – bygninger /container er under udvikling
11. Skibsskrog (her er anvendt skumslukningsmidler). I det nordøstlige hjørne (fingeret maskinrum) var der tidligere et betonkar med riste hen over. Der blev tændt op i det, som så skulle slukkes bl.a. med skum. I dag er der jernplader over betonkar, og der tændes ikke på den måde mere – nu bruges dyser og minde kar (foto 19 og 20).

Foto 19. Skibsskrog. Øvelse i brandslukning på skibe. Dør til "Maskinrum" ses forrest i billedet (NØ hjørne af skrog).

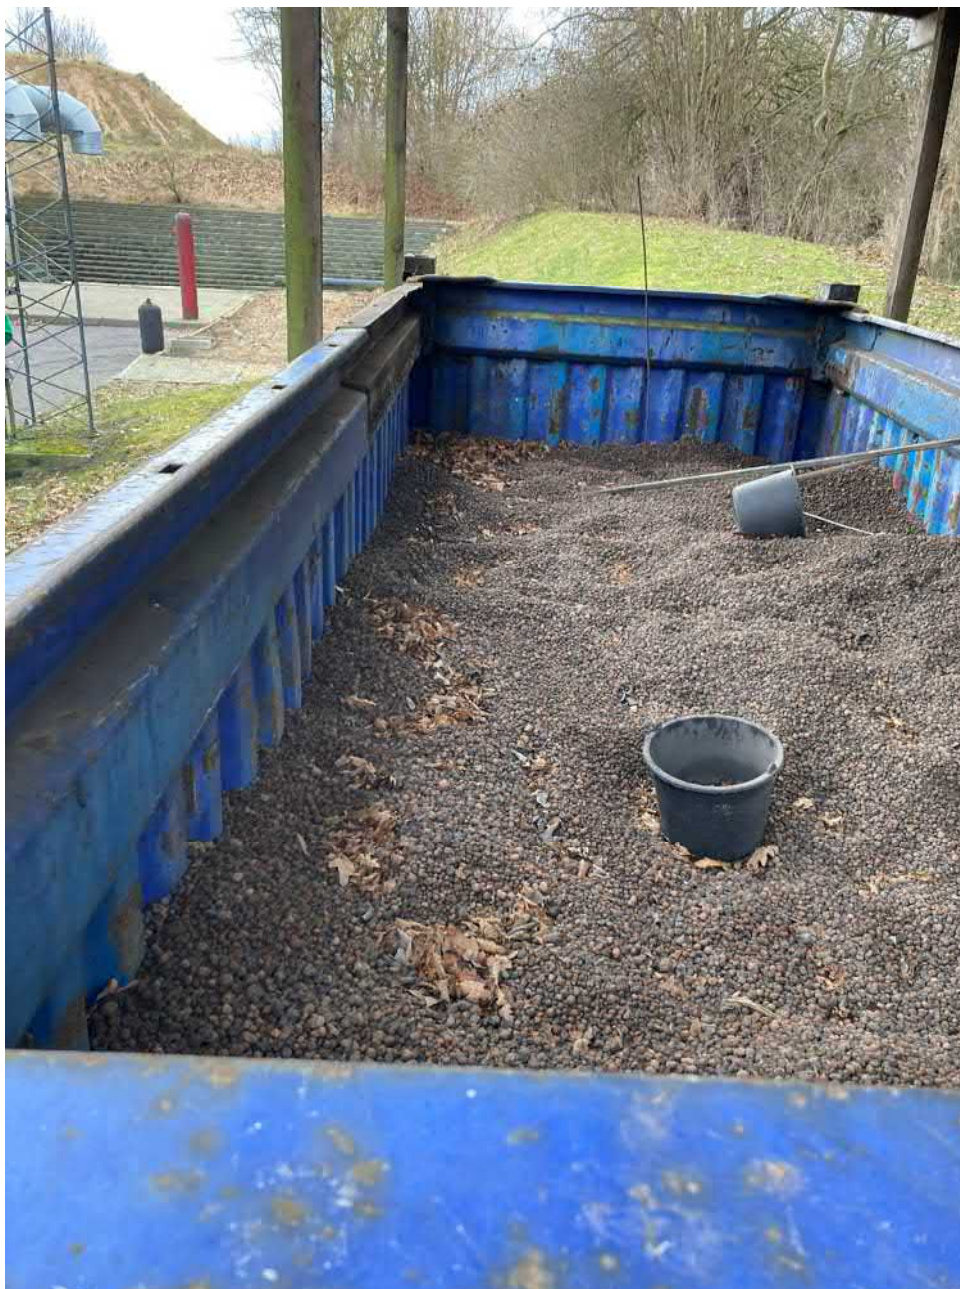
Foto 23. Container med LECA-sten i, der skal bruges til at træne redning i skridende materialer.

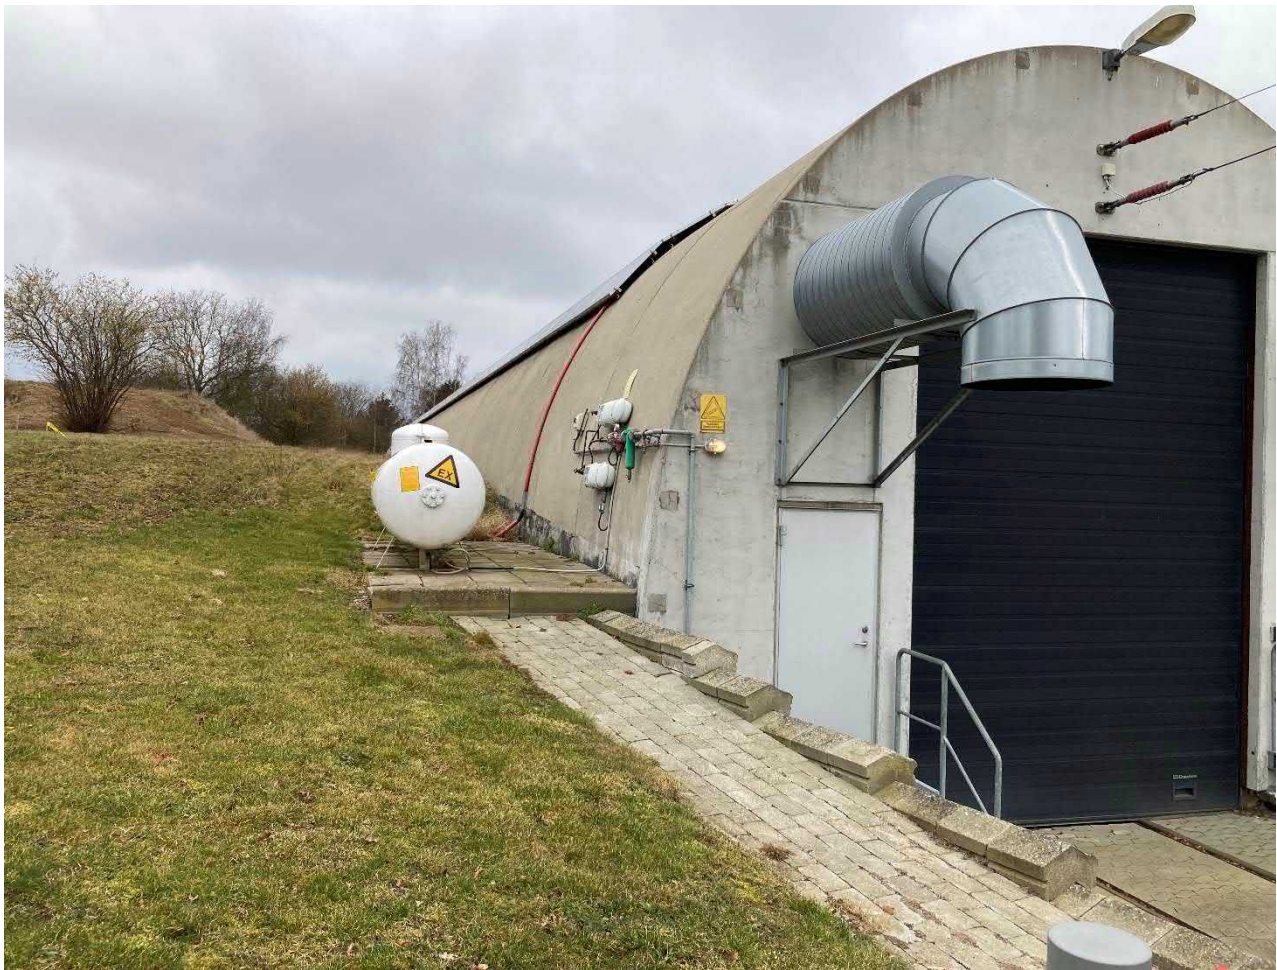
Foto 29. Gastank udenfor storebæltstunnel
