SAG : Ørstedsgade 26, 5900 Rudkøbing

EMNE : Sammenskrivning af tidligere undersøgelses- og afværgerapporter samt tidligere monitoringsnotater

REKVIRENT : Region Syddanmark, Hanne Nielsen

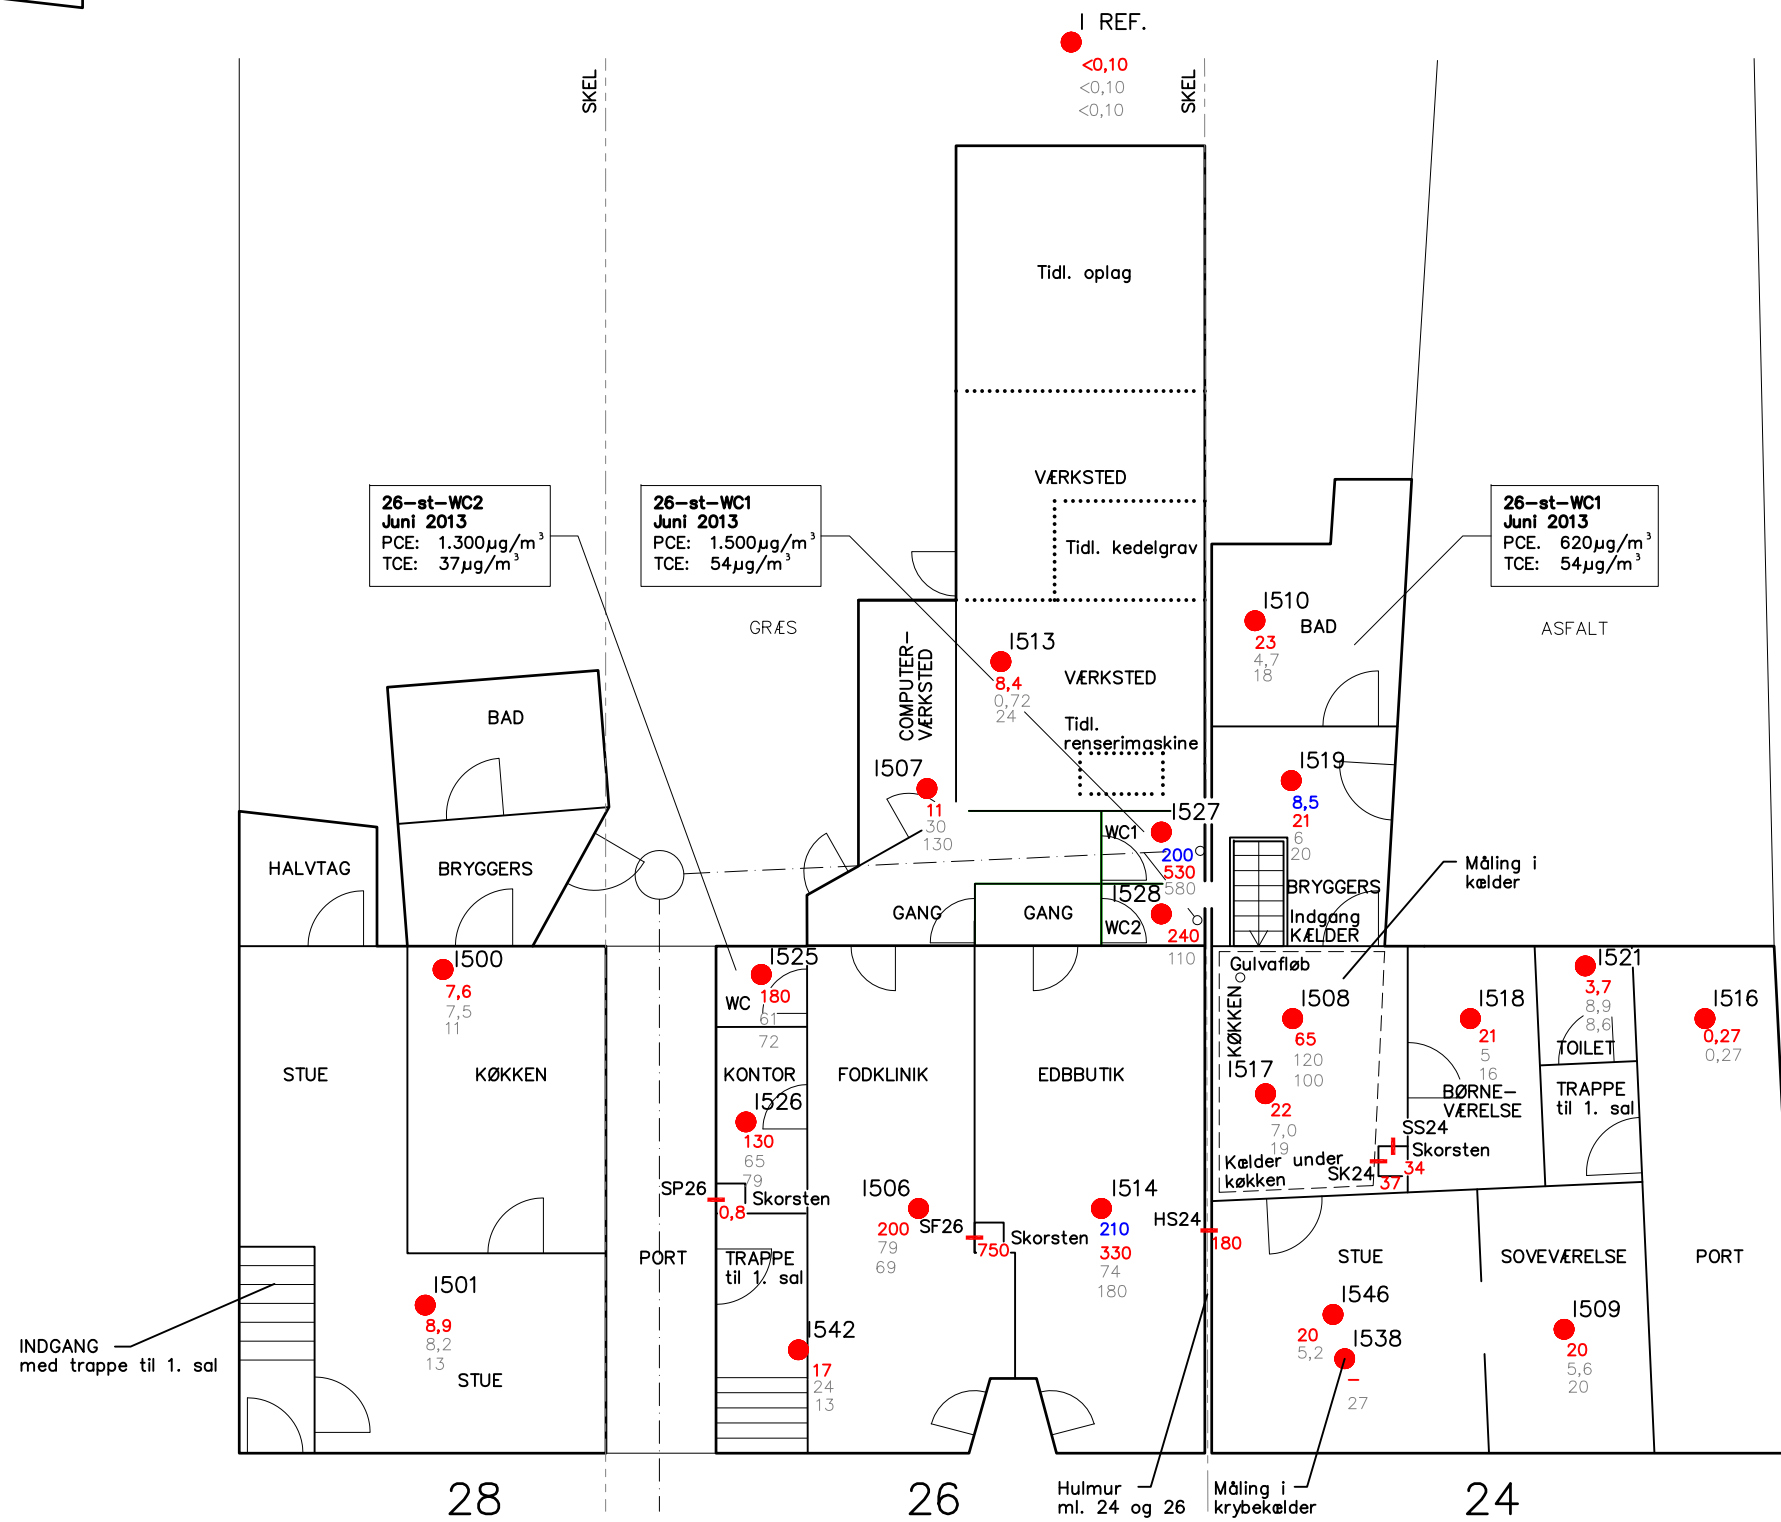
Emne: SITUATIONSPLAN STUEPLAN OG KÆLDER MONITERING 2013 – 2015		
Sag: ØRSTEDSGADE 24, 26, 28 RUDKØBING		
Sag.nr.: 1401161/10	Mål : 1:~150 (A3)	
Udarb. : JSJ	Tegn.: HLN	Dato : 2016.11.10
Udarb. : LBO	Tegn.:	Rev. dato :
		Bilag: 1

- I500
- 8,5 — PCE, µg/m³, marts 2015
- 7,6 — PCE, µg/m³, december 2014
- 0,76 — PCE, µg/m³, april/juli 2014
- 11 — PCE, µg/m³, juni/juli 2013
- | SF26
- | 750 — PCE, µg/m³, april 2014

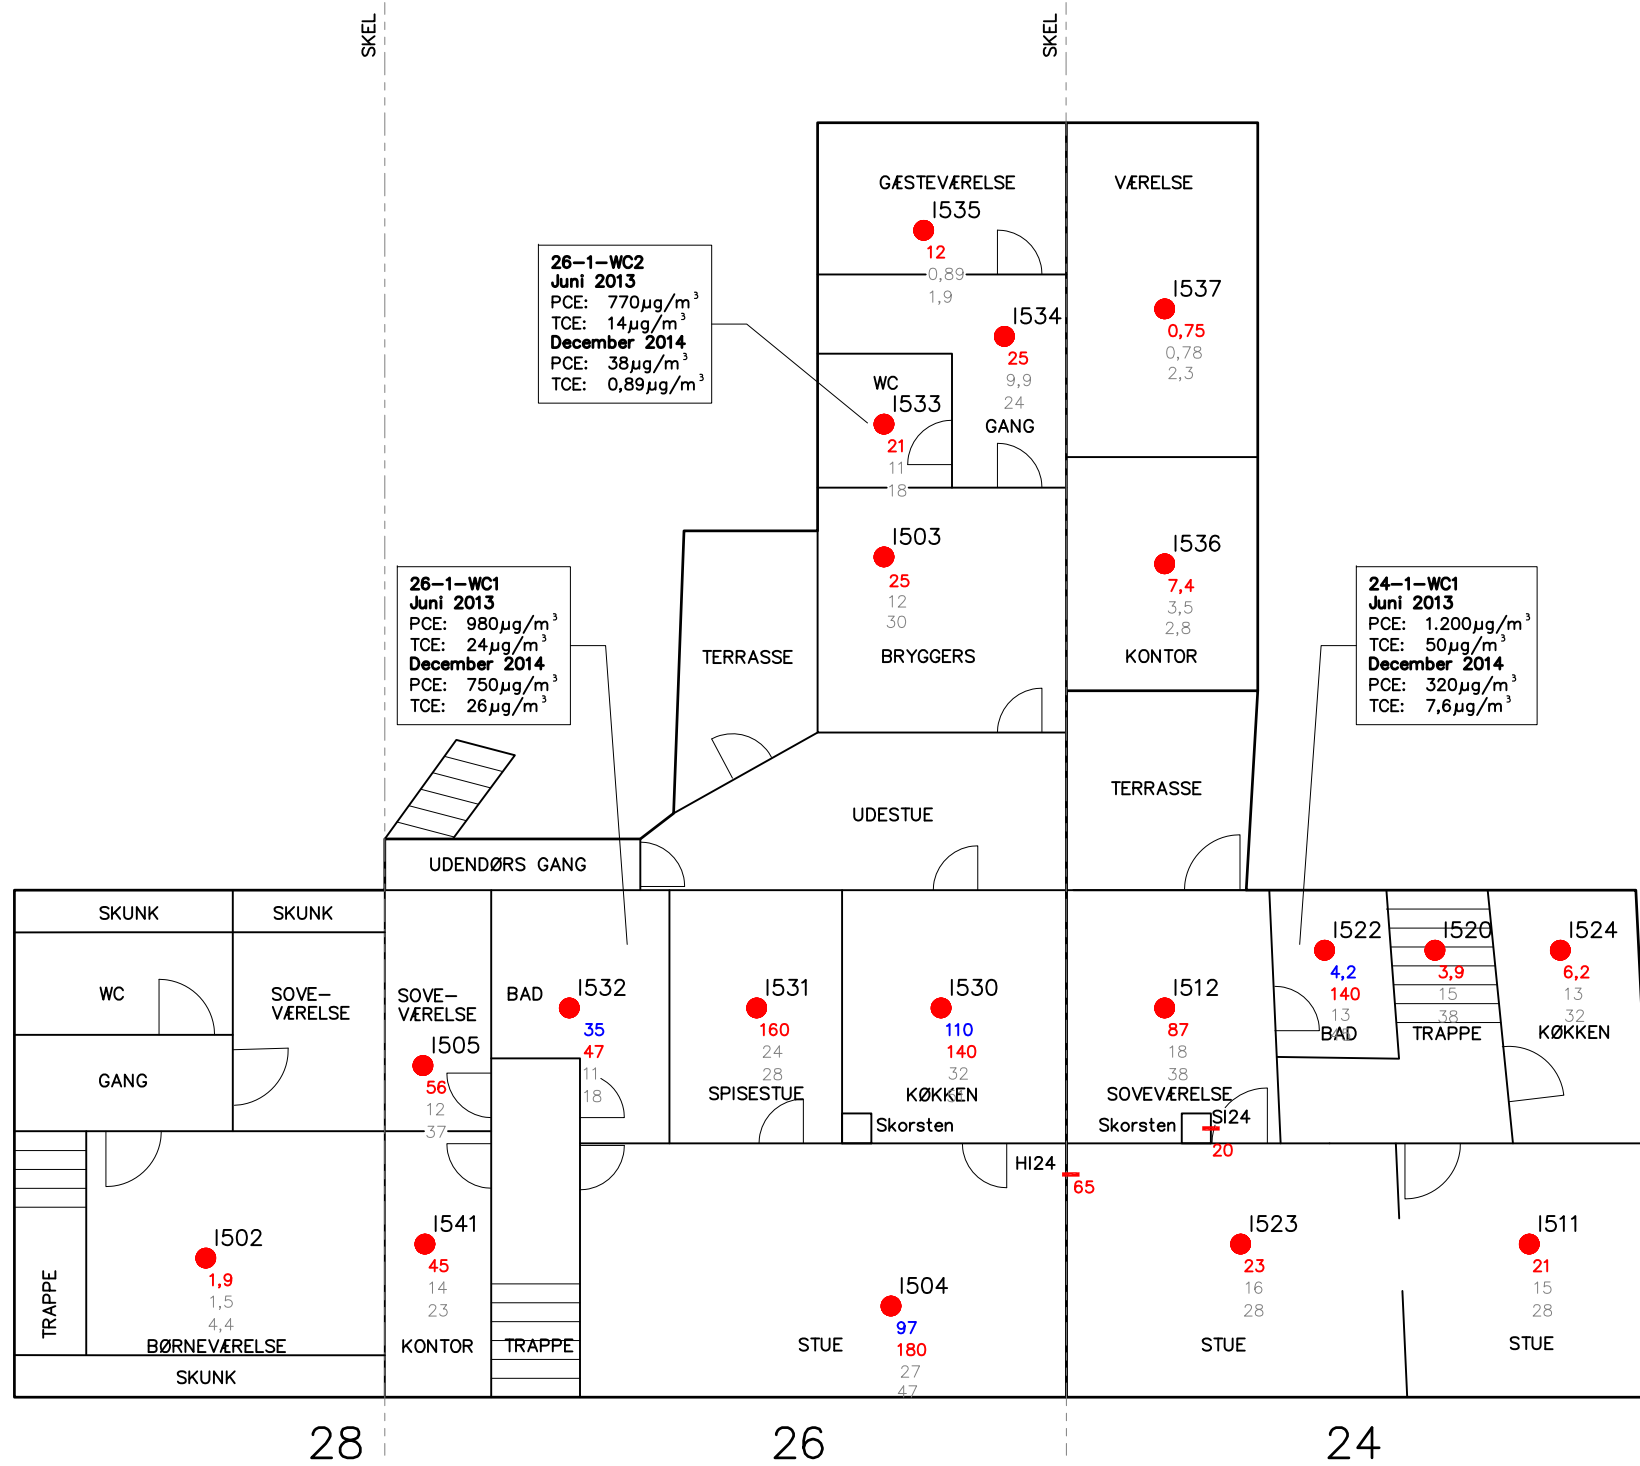
Emne: SITUATIONSPLAN 1. SAL MONITERING 2013 – 2015		
Sag: ØRSTEDSGADE 24, 26, 28 RUDKØBING		
Sag.nr.: 1401161/10	Mål : 1:~150 (A3)	
Udarb. : JSJ	Tegn.: HLN	Dato : 2016.11.10
Udarb. : LBO	Tegn.:	Rev. dato :
		Bilag: 2

- I502
- 4,2 — PCE, µg/m³, marts 2015
- 1,9 — PCE, µg/m³, december 2014
- 1,5 — PCE, µg/m³, april/juli 2014
- 4,4 — PCE, µg/m³, april/juli 2014
- 1,5 — PCE, µg/m³, juni/juli 2013
- HI24
- | 65 — PCE, µg/m³, april 2014

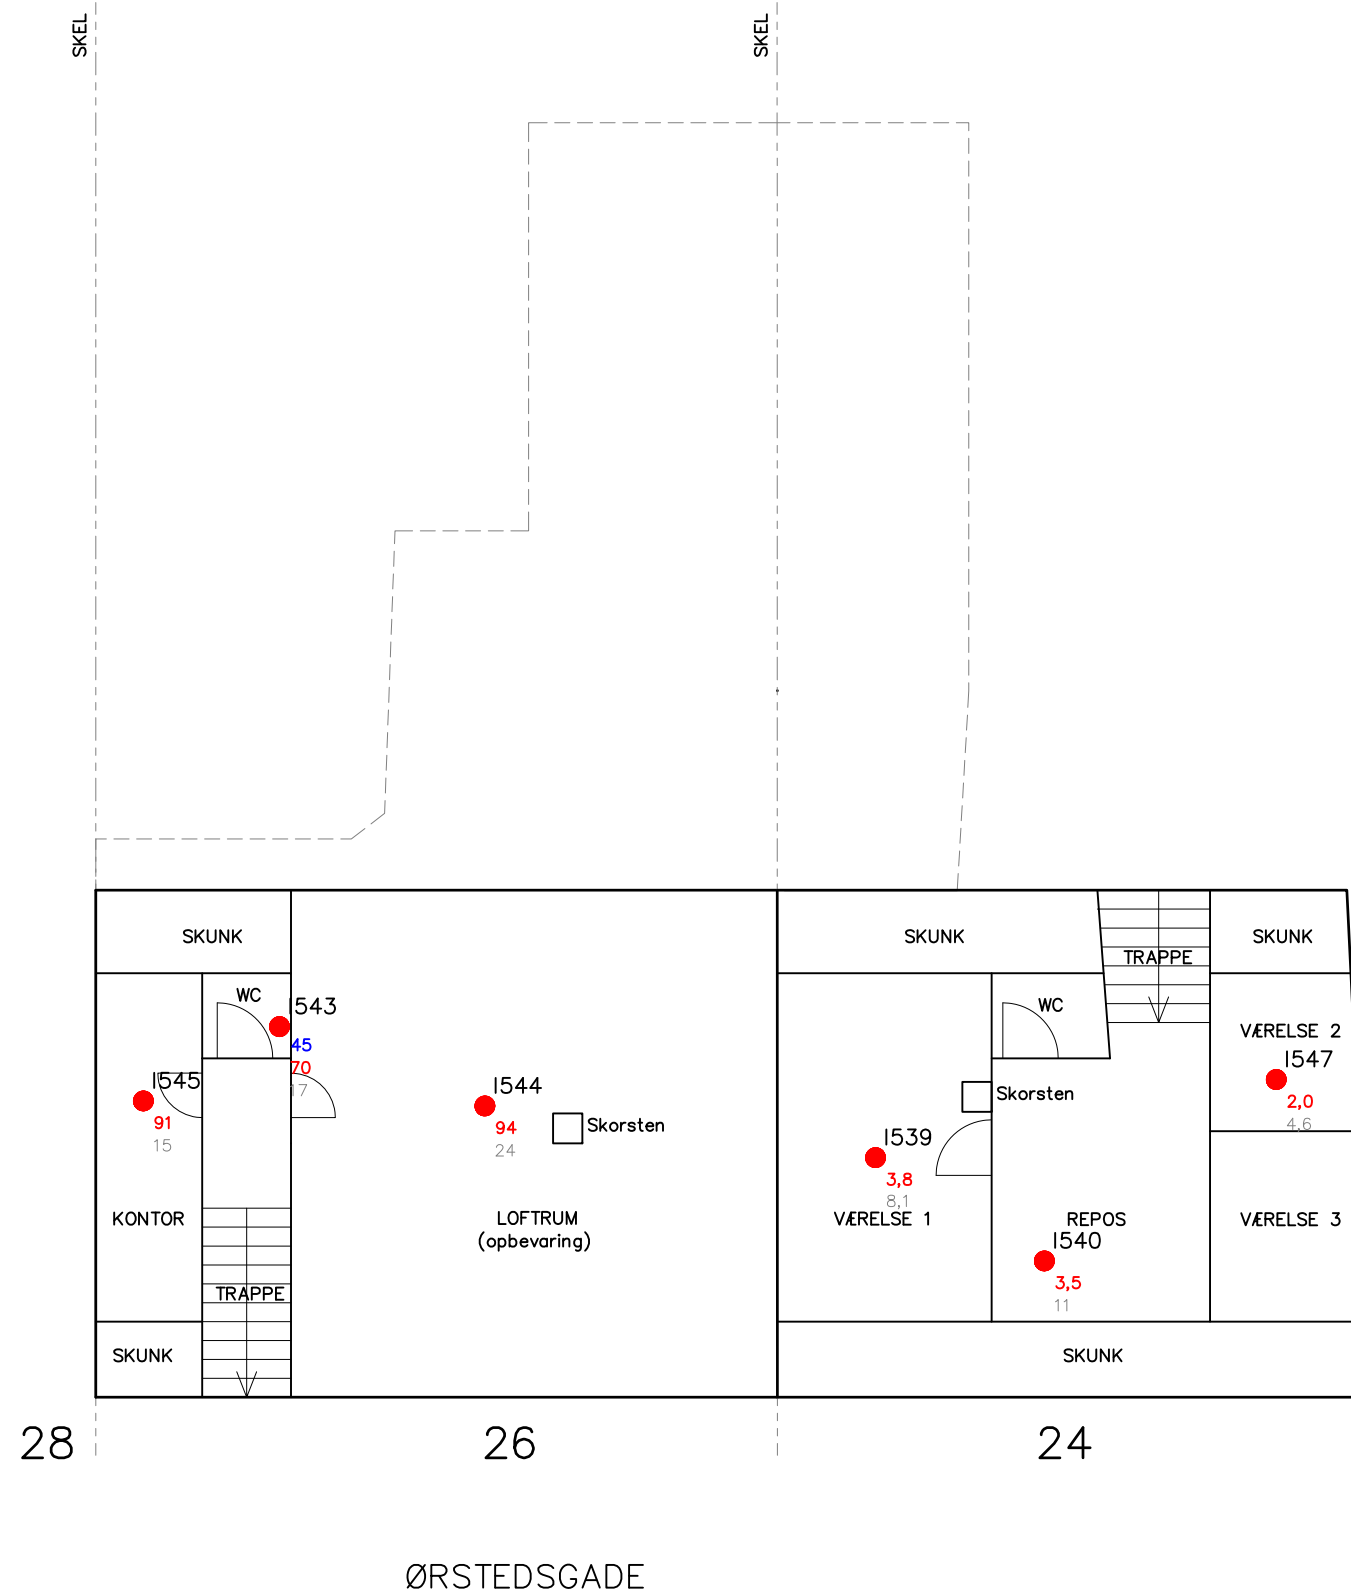
Emne: SITUATIONSPLAN 2. SAL MONITERING 2014 – 2015		
Sag: ØRSTEDSGADE 24, 26, 28 RUDKØBING		
Sag.nr.: 1401161/10	Mål : 1:~150 (A3)	
Udarb. : LBO	Tegn.: HLN	Dato : 2016.11.10
Udarb. :	Tegn.:	Rev. dato :
		Bilag: 3

- 1539
- 45 — PCE, $\mu\text{g}/\text{m}^3$, marts 2015
- 11 — PCE, $\mu\text{g}/\text{m}^3$, december 2014
- 1,5 — PCE, $\mu\text{g}/\text{m}^3$, juli 2014

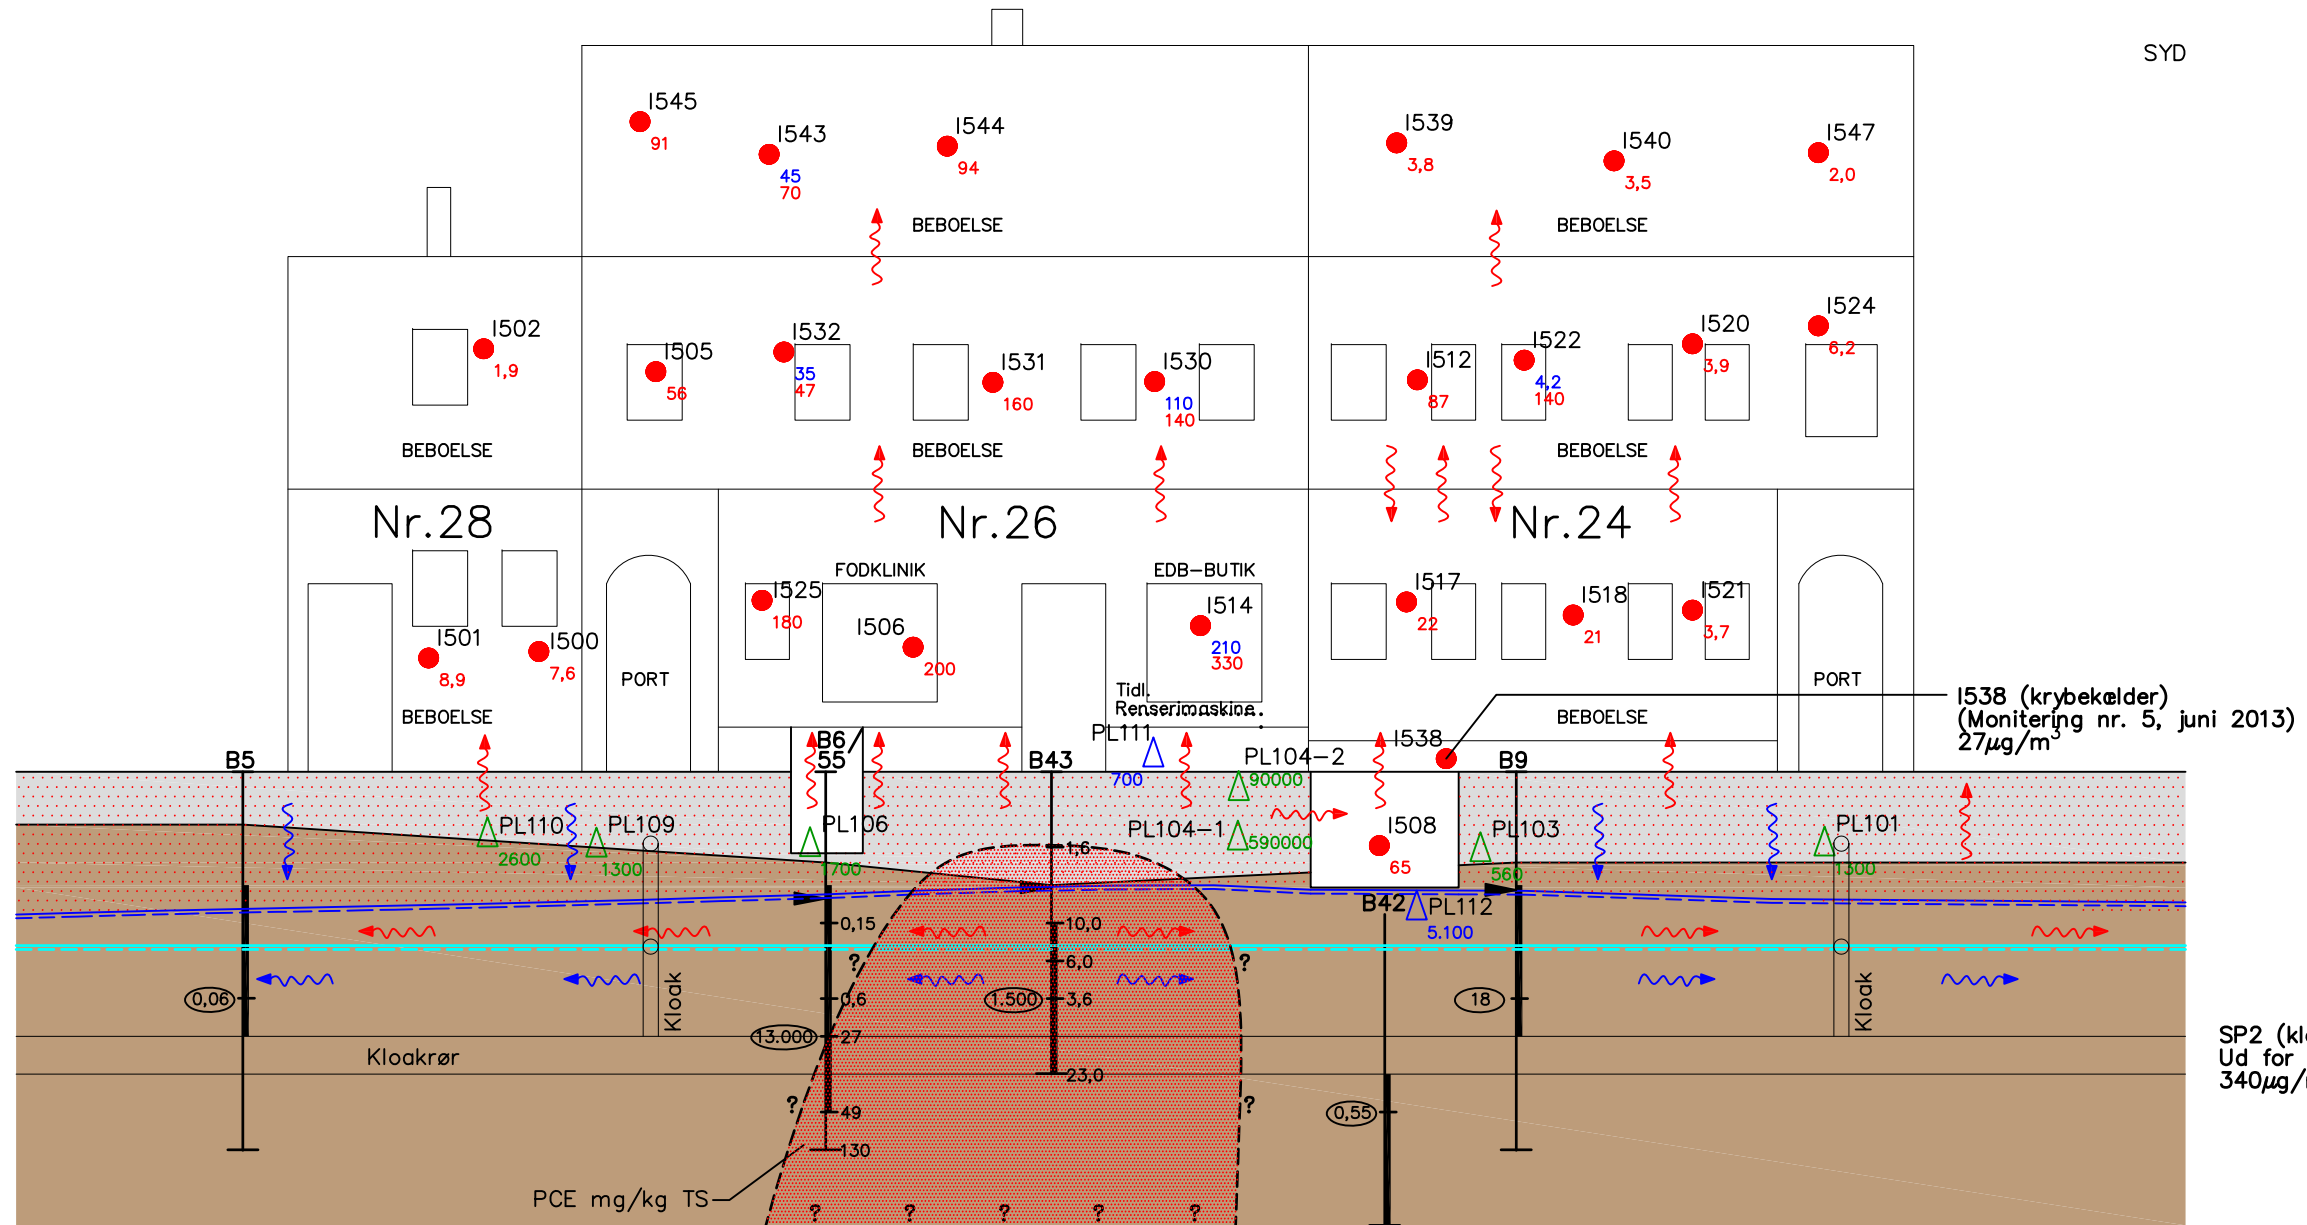
Emne: KONCEPTUEL MODEL, SNIT A-B		
Sag: ØRSTEDSGADE 24, 26, 28 RUDKØBING		
Sag.nr.: 1401161/10	Mål : 1:~150 (A3)	
Udarb. : JSJ	Tegn. : HLN	Dato : 2016.11.10
Udarb. : LBO	Tegn. :	Rev. dato :
 <small>MILJØ- OG INGENIØRFIRMA www.dge.dk Tlf. 70 10 34 00</small>		Bilag: 5

I538 (krybekølder)
(Monitering nr. 5, juni 2013)
27 µg/m³

SP2 (kloak)
Ud for nr. 18 mod syd
340 µg/m³

- PL Poreluftmåling
- Indeklimamåling
- LUFTMÅLING: PL111
- 700 PCE, µg/M³ (2015)
- PL101
- 1300 PCE, µg/m³ (2011)
- I500
- 8,5 PCE, µg/m³ marts 2015
- 13 PCE, µg/m³ december 2014
