# Indledende for- ureningsunder- søgelse

Slagelse Brand og Redning

**REDNINGS- OG SIKKERHEDSCENTER - KORSØR**

**26. AUGUST 2021**

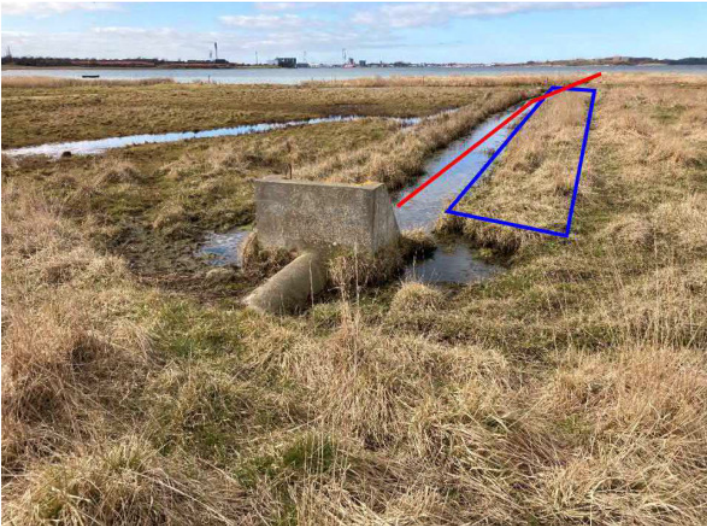
Figur 4.1: Grøft ("grøft 1"), der er oprenset ses med en rød streg, mens det område, som er prøvetaget som "Grøftbred", ses med en blå streg.

Der er den 27.-28. april 2021 udtaget sedimentprøver af tre grøfter benævnt Grøft 1-3. Placering af prøvetagningssteder fremgår af figur 4.2. Prøverne er udtaget som en blandeprøve af 5 nedstik. Prøven "Grøft 1" er udtaget i bunden af udløbsgrøft (ca. 0-0,1 m u.t.) fra Brandskolen og er på baggrund af tidligere analyser oprenset før prøvetagningen. Grøft 2 og 3 er udtaget i vådområder hhv. syd og nord for udløb. Prøven "Grøftbred" er udtaget på bredden af grøften ved udløbet fra Brandskolen, se figur 4.1 og 4.2. Placeringen af prøvestederne fremgår af situationsplaner, vedlagt som bilag 3.1 og 4.1.

Den 27. og 28. maj 2021 er der udtaget supplerende prøver fra bunden af udløbsgrøften (grøft 1) fra brandskolen. Prøverne er mærket Grøft 1 M og Grøft 1 L og er udtaget i to niveauer (0-0,05 og 0,05-0,1 m u.t.). Grøft 1 M er udtaget i mørkt sediment i bunden af grøften, mens Grøft 1 L er udtaget i lyst ler 0,01 m under bund af grøften. Der er desuden udtaget en ny prøve (Grøft 3\*) omkring den første prøve mærket Grøft 3.

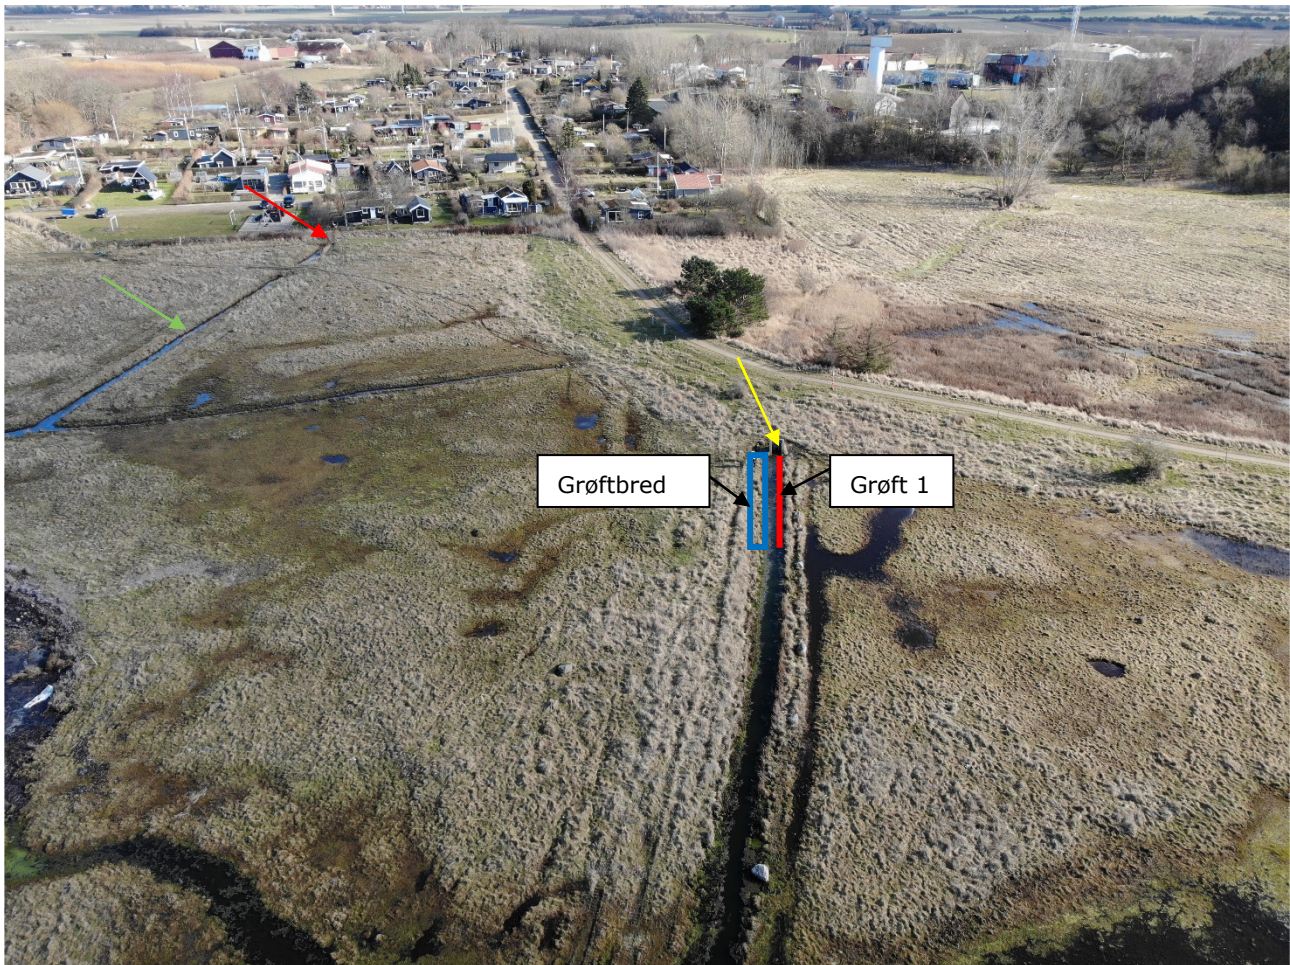
Figur 4.2: Ved den gule pil ses grøft efter udløbsbygværk ved afløb fra RESC. Her er prøverne "Grøftbred" og Grøft 1" udtaget. Ved den røde pil ses det sted, hvor prøverne "Drængrøft", "Dræn 1" og "Drængrøft, sediment" er udtaget. Ved den grønne pil ses den omtrentlige placering af det område, hvor prøven "Drængrøft, vandprøve" er udtaget.

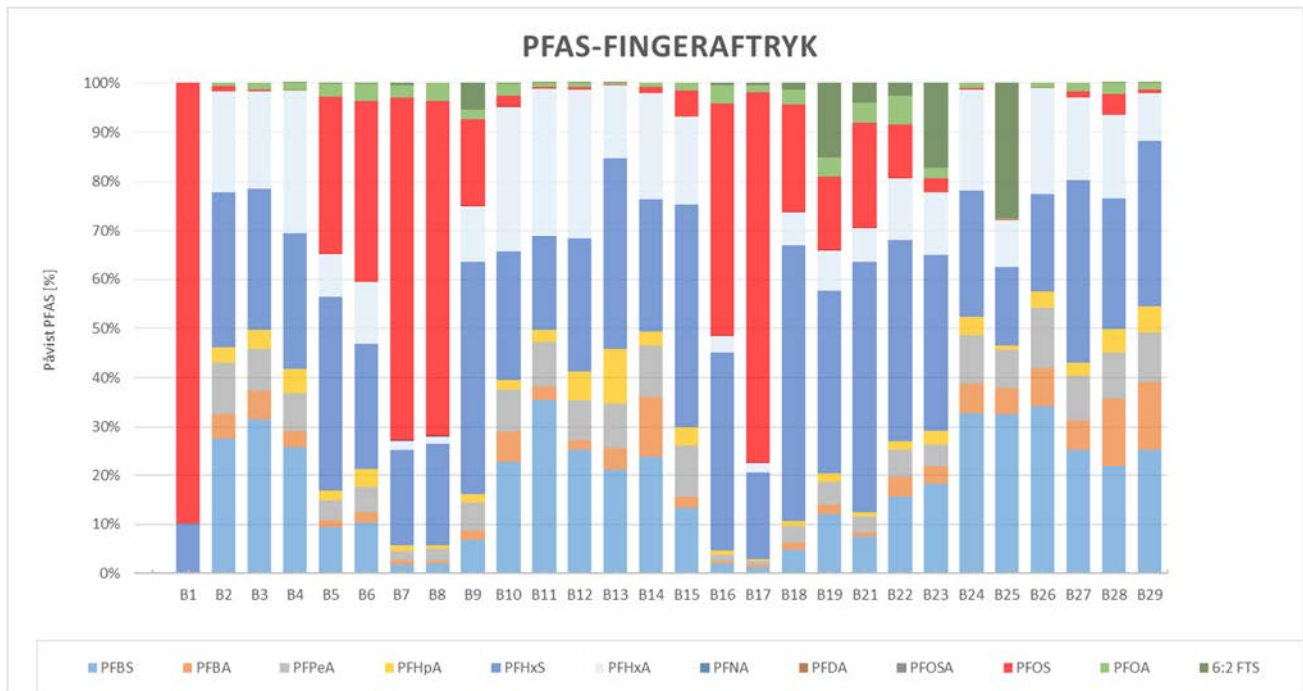
På figur 7.1 ses fordelingen af PFAS-forbindelser for alle vandprøverne, et såkaldt PFAS-fingerprint. Der er en forholdsvis enslydende sammensætning i mange af vandprøverne, dog er der nogle vandprøver, hvor indholdet af PFOS (rød farve) er markant højere. I boringerne B1, B7, B8, B16 og B17 er der påvist den største andel af PFOS, og det er alle boringer, undtagen B1, hvor der er påvist høje indhold af sum 4 stk. PFAS på over 10 µg/l.

Figur 7.1: PFAS-fingerprint for PFAS påvist i grundvandet ved Brandskolen.

Der er umiddelbart ikke en afvigelse i sammensætningen af PFAS-forbindelser eller et højere indhold af PFOS, ved de fire boringer B24-B27, der er placeret ved tidl. brandkar med brandøvelser før 1979.

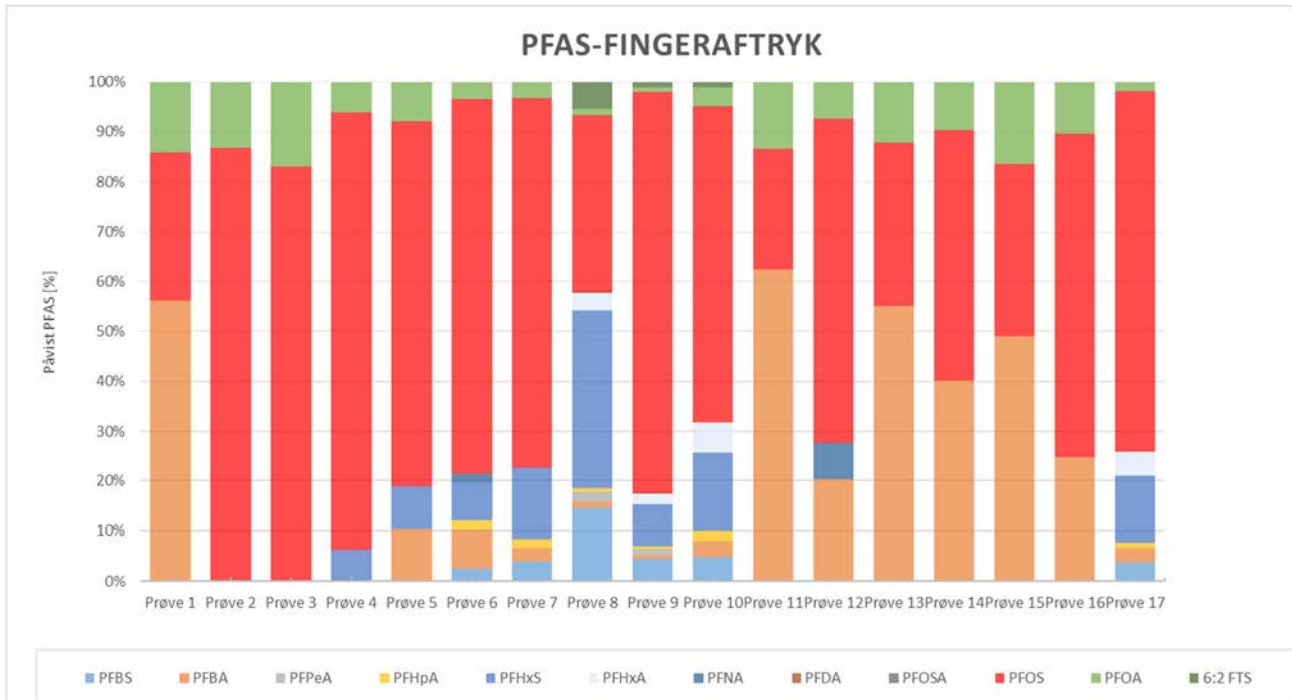
På tilsvarende måde er der udført databehandling på vandprøver fra Korsør Nor. Resultatet fremgår af figur 7.3. Alle prøver indeholder mest PFOS, men der er en tendens til, at indholdet ved udløbsgrøften (prøve 8 og 9) ligner prøverne 4-7, 10 og 17 mest. De prøver er beliggende umiddelbart nord og syd for udløbsgrøften, jf. bilag 5. Dette kan indikere, at der kan være andre forureningskilder til PFAS-forureningen i Korsør Nor.

Figur 7.3: PFAS-fingerprint for PFAS påvist i Korsør Nor.
