Lokalitet nr. 219-3 Collstrupgrunden

Udredning vedr. forureningssituationen på og omkring grunden 1977-2009

Sanne Skov Nielsen, Rasmus Jakobsen og Peter Kjeldsen
DTU Miljø, april 2010

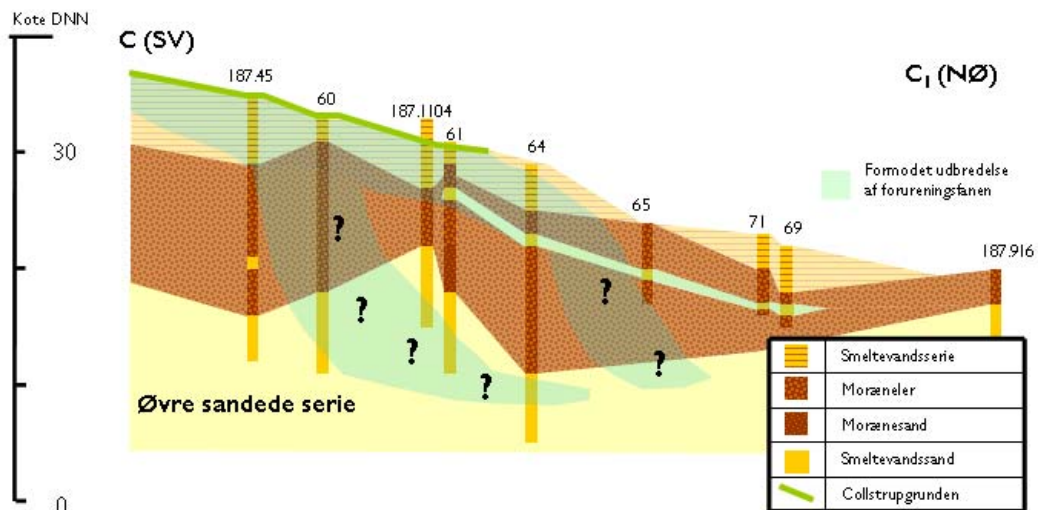
Figur 5.1: Forureningsfanens mulige placering i det sekundære grundvand

Med den utæthed i morænen, der er fundet belæg for i prøvepumpningerne (Samfundsteknik, 1990) er det muligt, at der sker nedsivning til det sekundære magasin som vist i figur 5.1. I samtlige monitoringsrunder er der dog ikke fundet forhøjede arsenkoncentrationer i nogen af de boring nedstrøms grunden, der er filtersat i det sekundære magasin (se tabel 5.2).

At der ikke er fundet markant forhøjede arsenkoncentrationer nedstrøms grunden, skyldes måske, at borerne ikke rammer forureningsfanen. Boring 63 står, som man kan se af figur 4.8, ikke umiddelbart der, hvor man af pejledata (Samfundsteknik, 1990) vil forvente en tilstrømning af forurenat vand, hvilket nok er forklaringen på, at der aldrig er truffet forurening i denne boring. B62 og til dels 64 står derimod, hvor man ville forvente en forureningsfane, og da der ikke er konstateret forhøjede koncentrationer af arsen i disse borer, tyder målingerne på, at der ikke fra denne lækage er dannet en forureningsfane i det sekundære magasin.

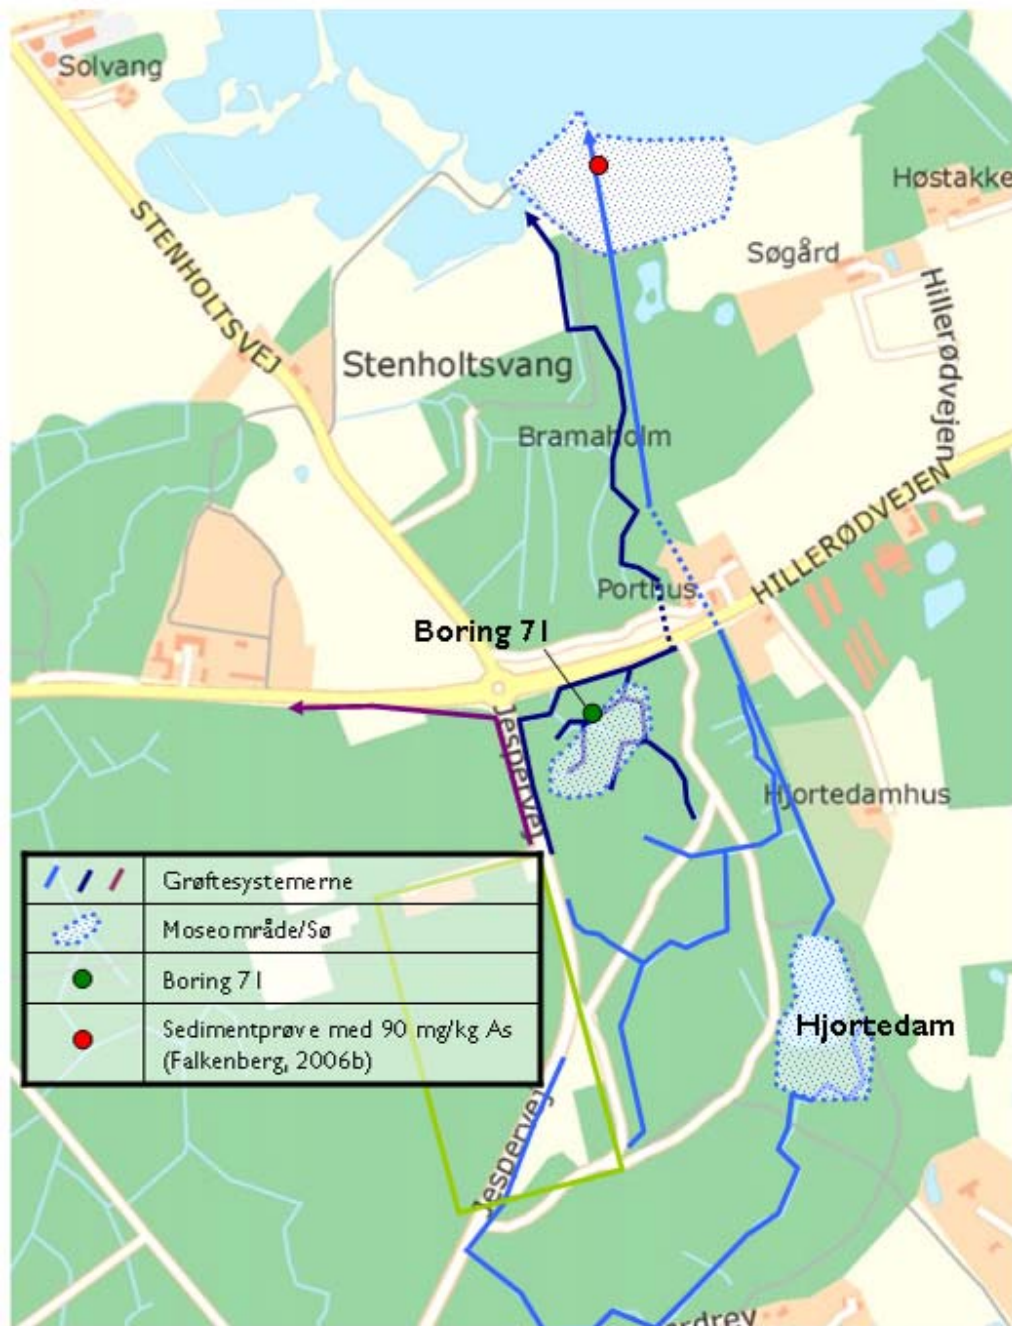
Figur 5.2: Oversigt over grøftesystemerne, der afvander Collstrupdepotet
