Byggeteknisk gennemgang

Tidligere renseri

Skovlunde Byvej 96A, 2740 Skovlunde
Matr. nr.: 1iæ Skovlunde By, Skovlunde
Lokalitets nr.: 151-00015

December 2014

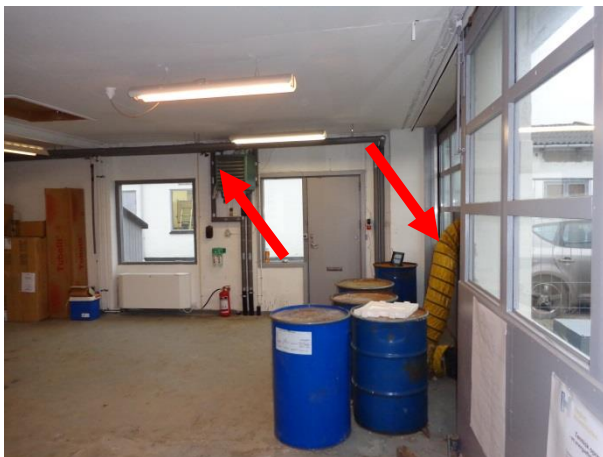
Billede 17: Indgangsparti i østrum af bygning I. Ventilator og afkastslange markeret.

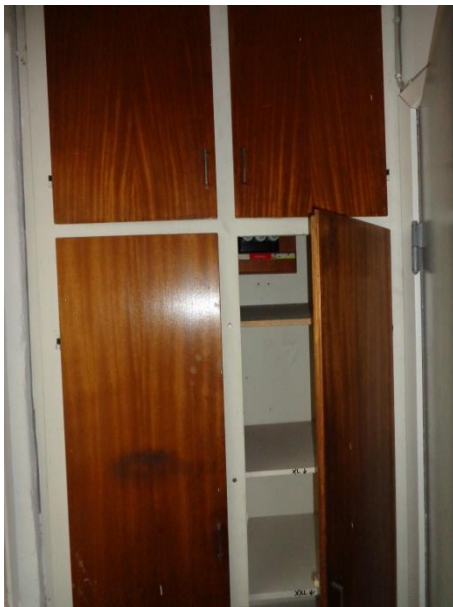
Billede 33: Gammelt elskab i lille rum på nordside af bygning I.

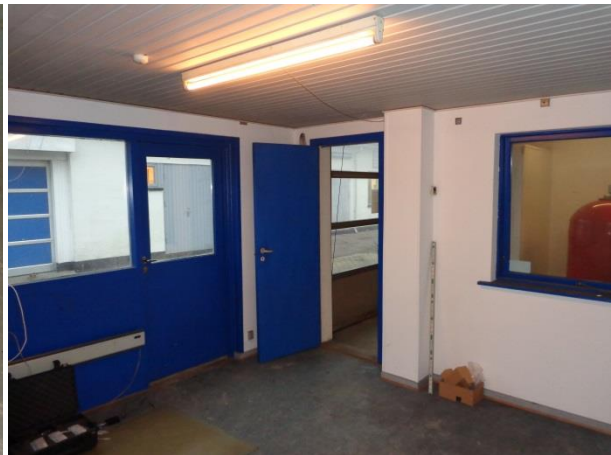
Billede 38: Indgangsparti til den vestlige del af bygning I.

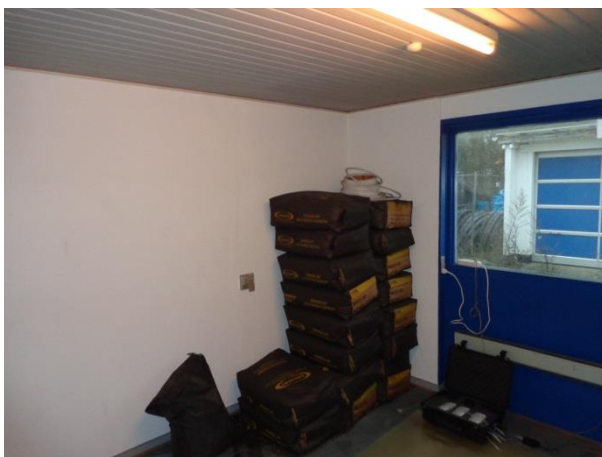
Billede 39: Indgangsparti til den vestlige del af bygning I.

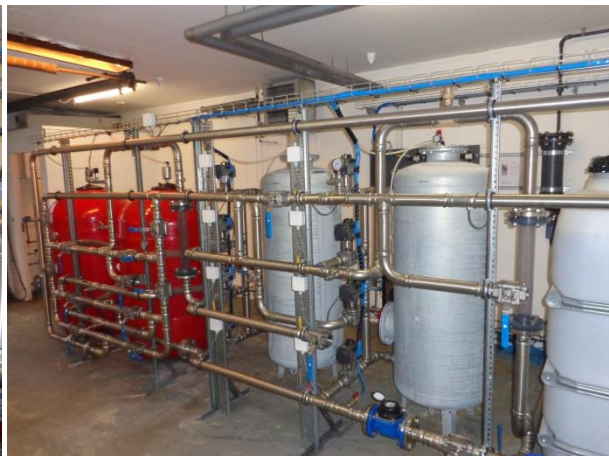
Billede 50: Vandrenseanlæg.

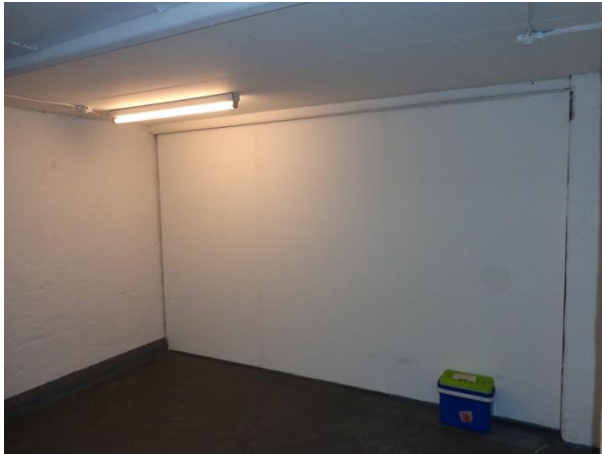
Billede 53: Skillevej imellem syd- og nordrum i den vestlige ende af bygning I.

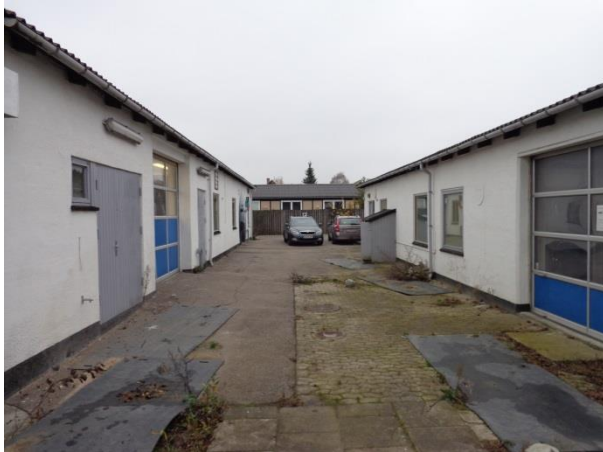
Billede 7: Område imellem bygning II (tv) og bygning I (th). Billedet er taget mod øst.

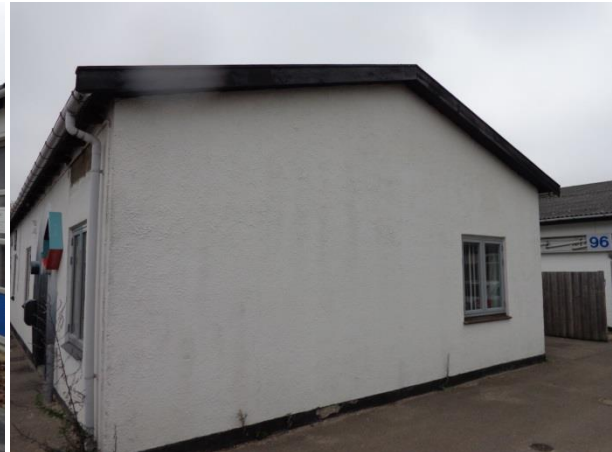
Billede 8: Østgavl af bygning II.

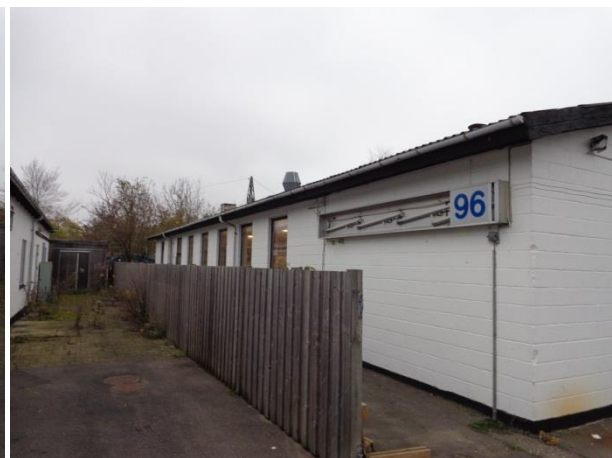
Billede 10: Nordside af bygning II.

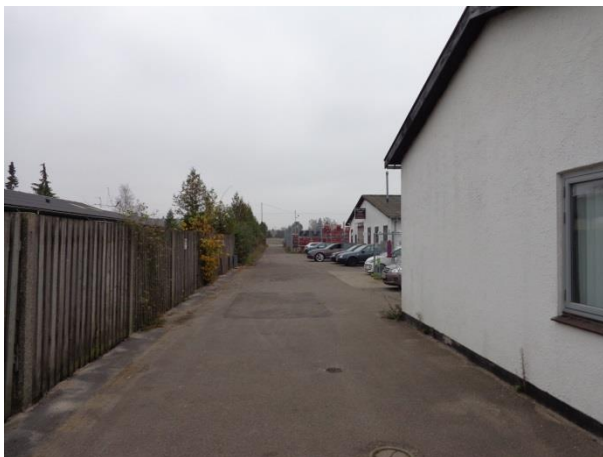
Billede 11: Indkørsel til Innovationsgaragen. Billedet er taget mod syd.

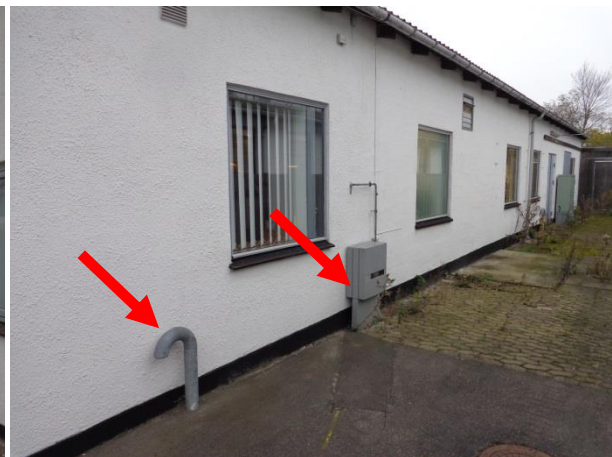
Billede 12: Nordside af bygning II. Svanehals og elskab.

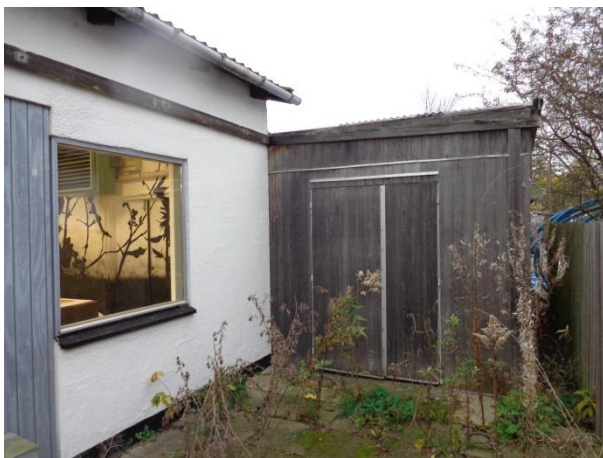
Billede 15: Nordside af bygning II. Dør til garagetilbygning.

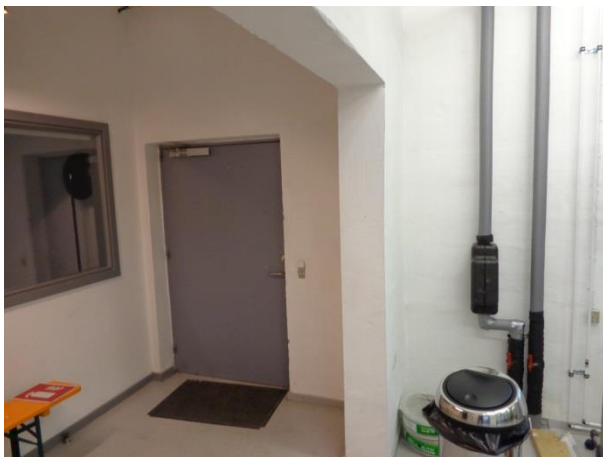
Billede 17: Indgang til bygning II.

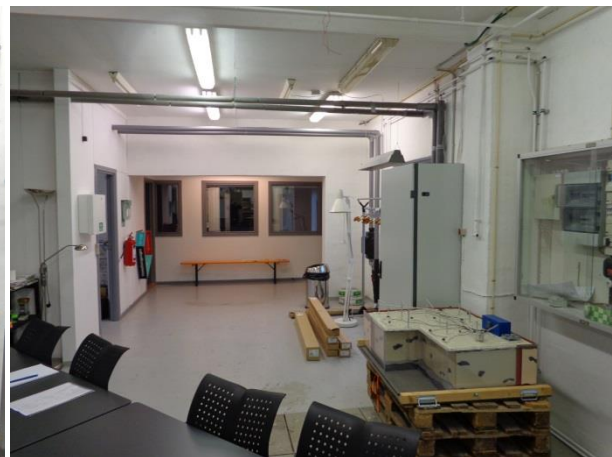
Billede 18: Bygning II, mod øst. Vinduer til kontor. Dør til pulterrum ses til venstre.

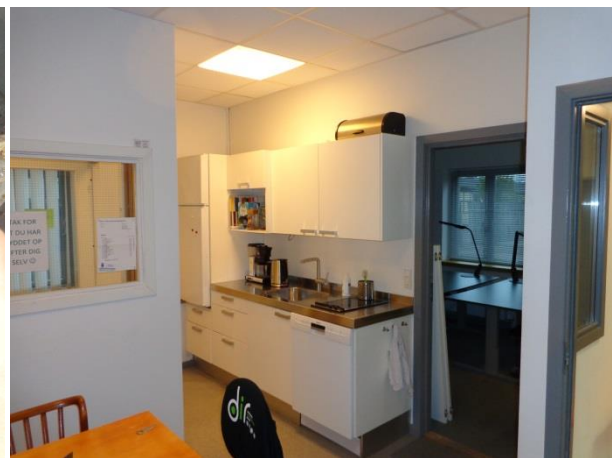
Billede 22: Køkkenet og dør til kontor.

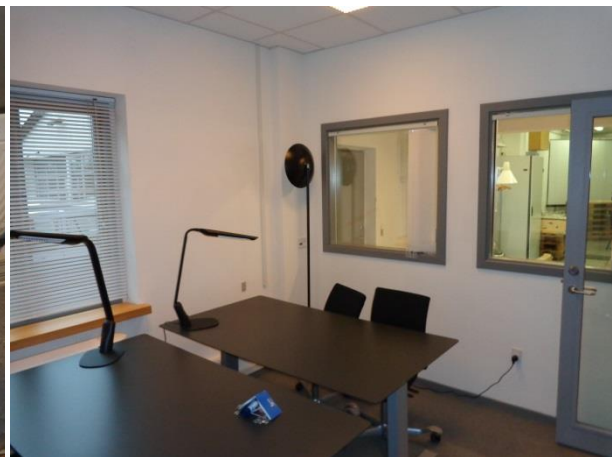
Billede 24: Kontoret. Vindue mod syd og vinduer mod "garagen" (se billede 18).

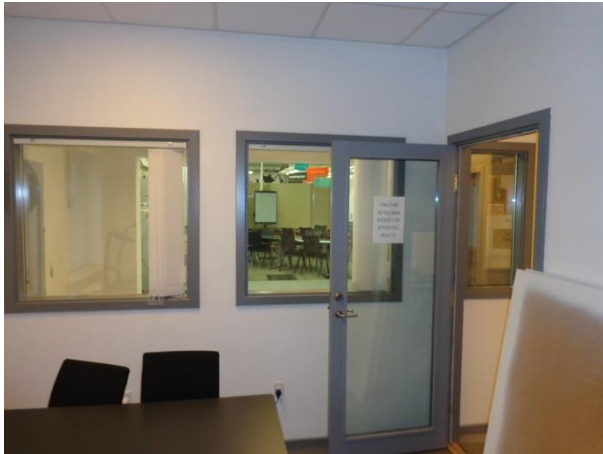
Billede 25: Kontor. Dør til køkken og vinduer mod "garagen" (se billede 18).

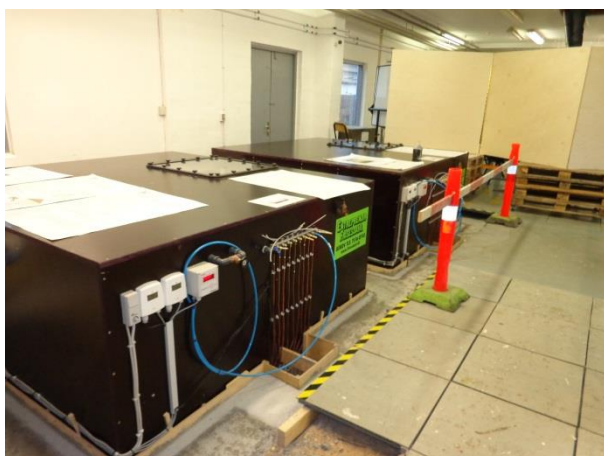
Billede 39: Bygning II, mod nordøst. Forsøgsopstilling "kul i gulv".

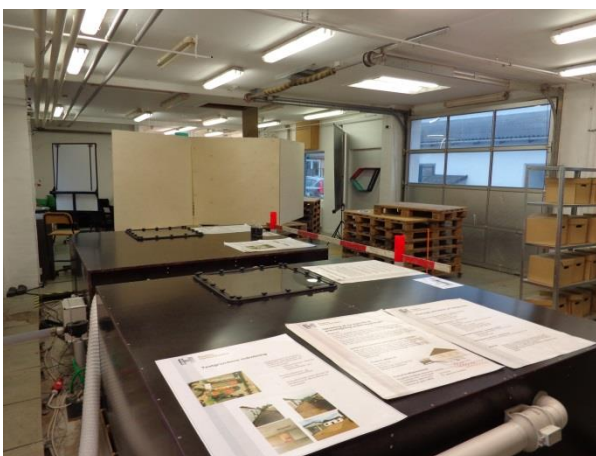
Billede 40: Bygning II, mod sydøst. Forsøgsopstilling "kul i gulv".

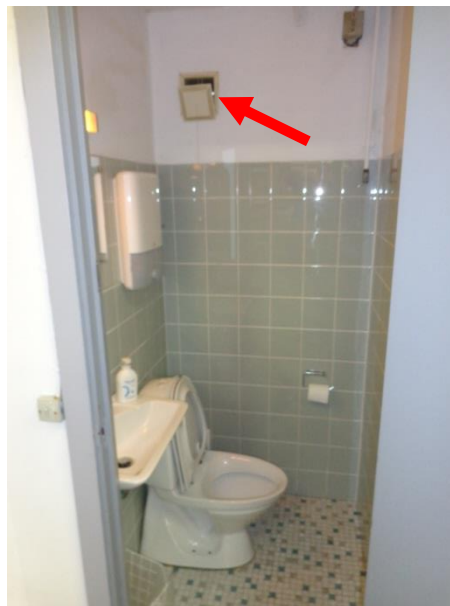
Billede 46: WC med trækkanal.

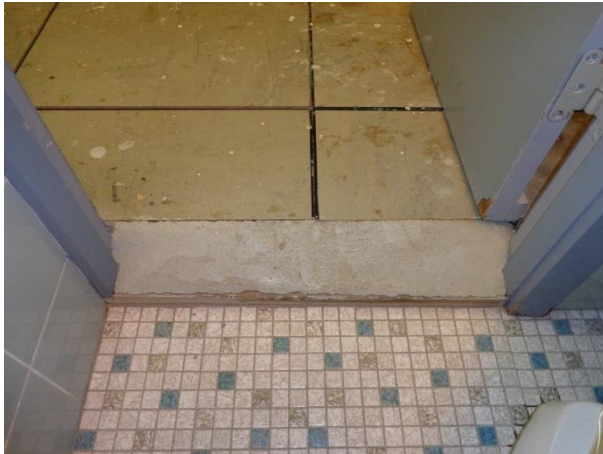
Billede 49: Støbt kant ved niveauforskel.

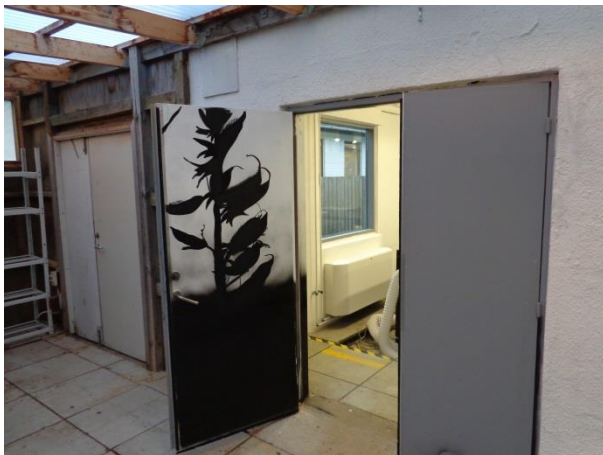
Billede 51: Dør fra garagetilbygning til "Innovationsgaragen".

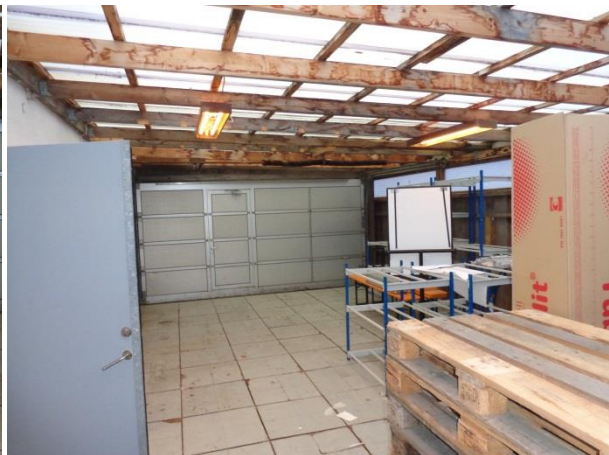
Billede 54: Garagetilbygning mod syd.
