Oplæg

Miljøhistorisk redegørelse og oplæg
til forureningsundersøgelse
Slagelse Brand og Redning

SLAGELSE LANDEVEJ 3, 4220 KORSØR

19. APRIL 2021

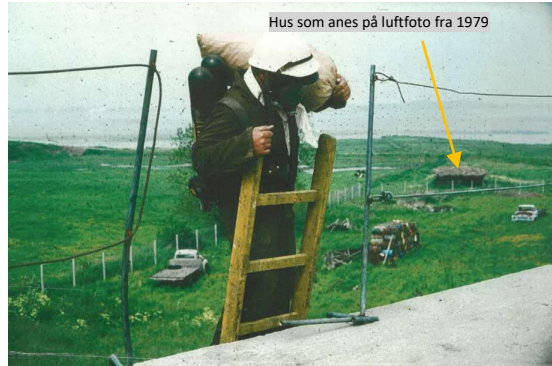
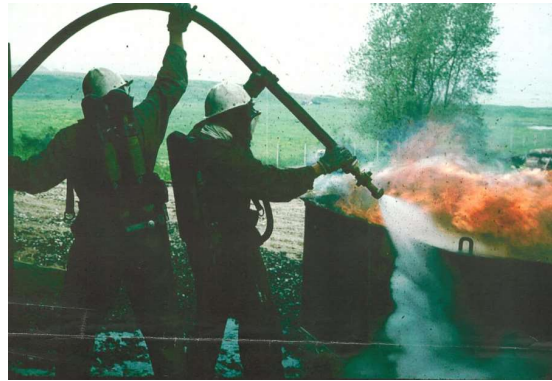
1979?

På fotos fra en brandøvelse ved brandhuset ses det, at brandskolen også anvender det område, som ligger i nordøstlig retning (matr.nr. 14c) – i retning mod Noret /10/. Det formodes, at det hus, som ses i baggrunden, er det hus, som anes på luftfoto fra 1979 (gul pil). Der formodes at være brugt brandslukningsskum på arealet. Om det var PFOS holdigt brandslukningsskum vides ikke, da oplysninger om dette ikke har været muligt at fremskaffe. Det er dog sandsynligt at det har indeholdt PFOS, da det var normal praksis i perioden.

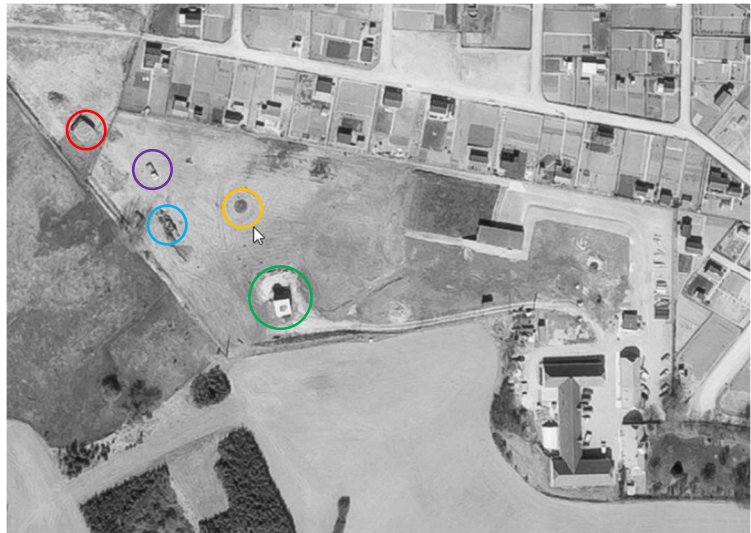
Et luftfoto fra 1980 viser den tidligere landbrugsejendom /5/. Brandhuset, som ses på ovenstående foto, ses i den grønne ring, mens det evt. er et brandkar, der ses i den gule ring. Evt. tøndes, der ses i den blå ring, og en ladbil i den lilla ring. Huset, som ses i baggrunden på foto, ses i den røde ring.

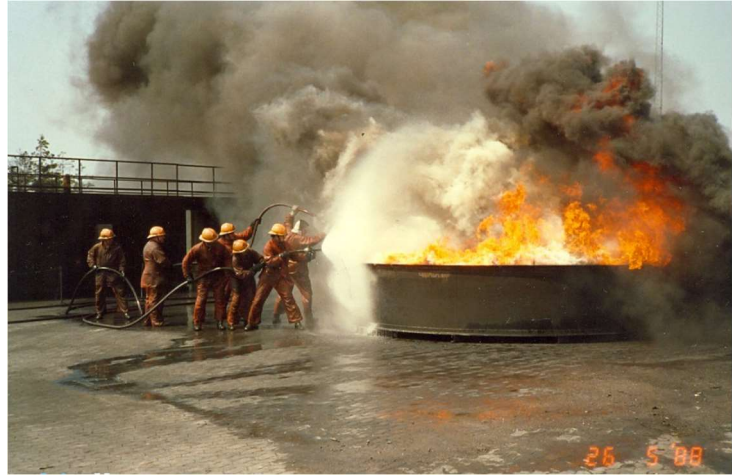
Foto 1: Brandøvelser i brandkar på "Bålpladsen".

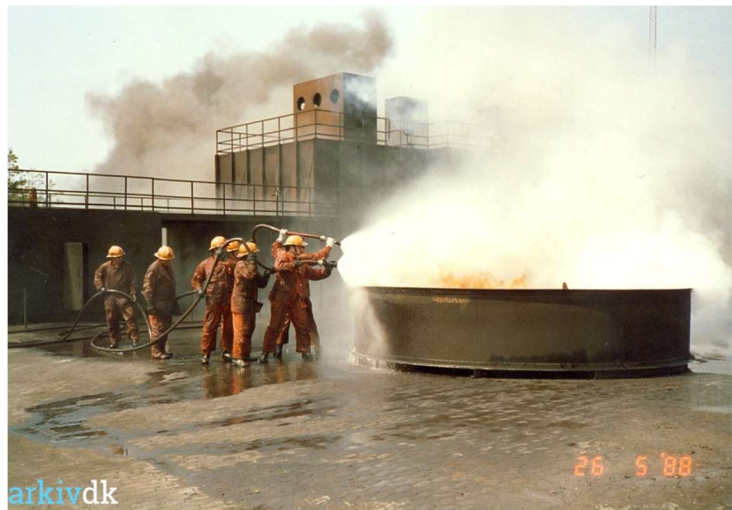
Foto 2: Brandøvelser i brandkar på "Bålpladsen". I baggrunden ses "Skibsskrog"

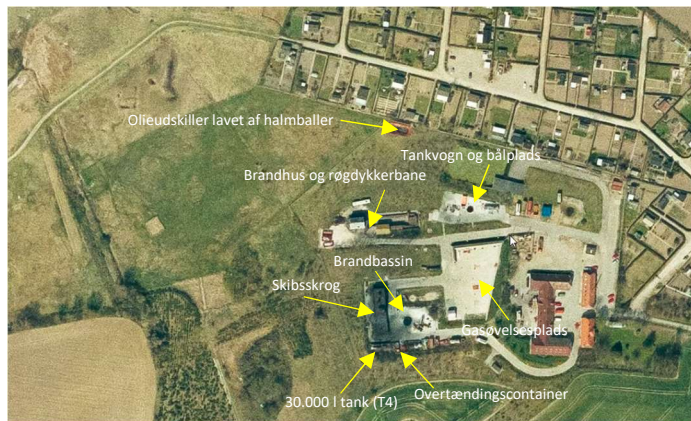
Luftfoto viser brandskolens udformning anno 1993 med brandkar øst for skibsskrog, 30.000 l olietank (T4) og overtændingscontainer syd for skibsskrog, brandkar ved bålplads, gasøvelsesplads mv. Der ses desuden en olieudskiller, som jf. nuværende leder af RESC, René Kofod, var lavet af halmballer. Det er den første olieudskiller, der blev lavet, dvs. før den, som ligger på skråningen ud mod kolonihaveforeningen (OU3). Det var en meget primitiv udskiller med 3 kamre og halm, som Korsør kommune skulle have ført tilsyn med.

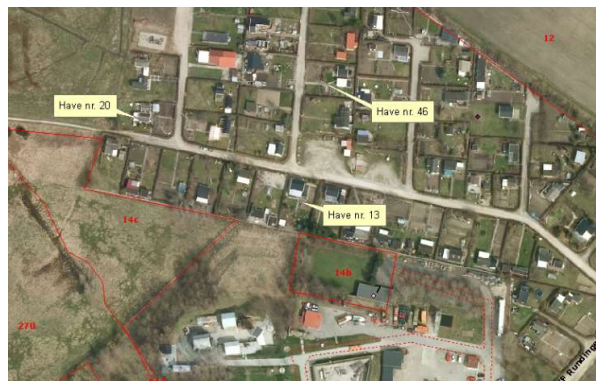
I forbindelse med kraftig regn den 14. august 2011 blev der skyllet spildevand fra afvandingen af brandøvelsespladsen ovenud af en eller flere spildevandsbrønde. Spildevandet indeholdt formentlig et petroleumslignende produkt, som bliver anvendt til brandøvelser. Spildevandet kunne også indeholde forskellige forbrændingsrester. I 2011 opførte SK Forsyning tagkonstruktion på vandbeholder på nabomatriklen (14b) til brandskolen (er udført efter nedenstående luftfoto fra 2011 er taget). Brandskolen oplyser, at tagvand herfra afledes til samme regnvandsledning til Noret.

Slagelse Kommune vurderer, at udstrømningen af spildevand ikke har givet anledning til væsentlig forurening i kolonihaveområdet /2/.

Placeringen af prøvetagningsstederne fremgår af nedenstående figur.

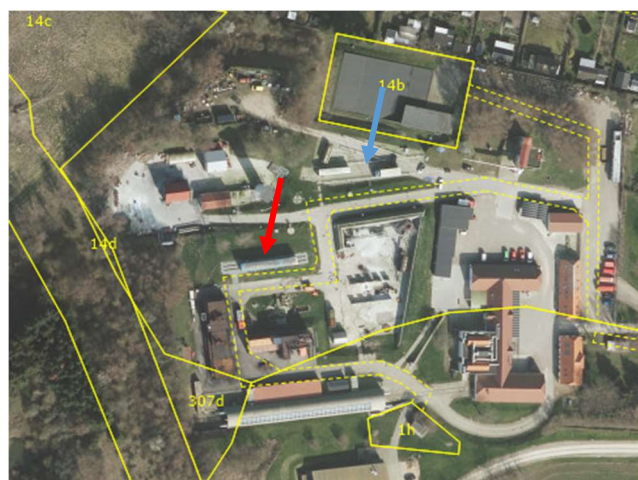
2019 Luftfoto viser, at der er lavet et nyt anlæg nord for øvelsespladsen, et anlæg til træning af evakuering af personer fra en togvogn (rød pil). Den tidligere bygning (øvelsesfaciliteter med skrotbiler) syd for matr.nr. 14b er fjernet, og der er lavet en ny plads til øvelse i motorvejsulykker (blå pil)

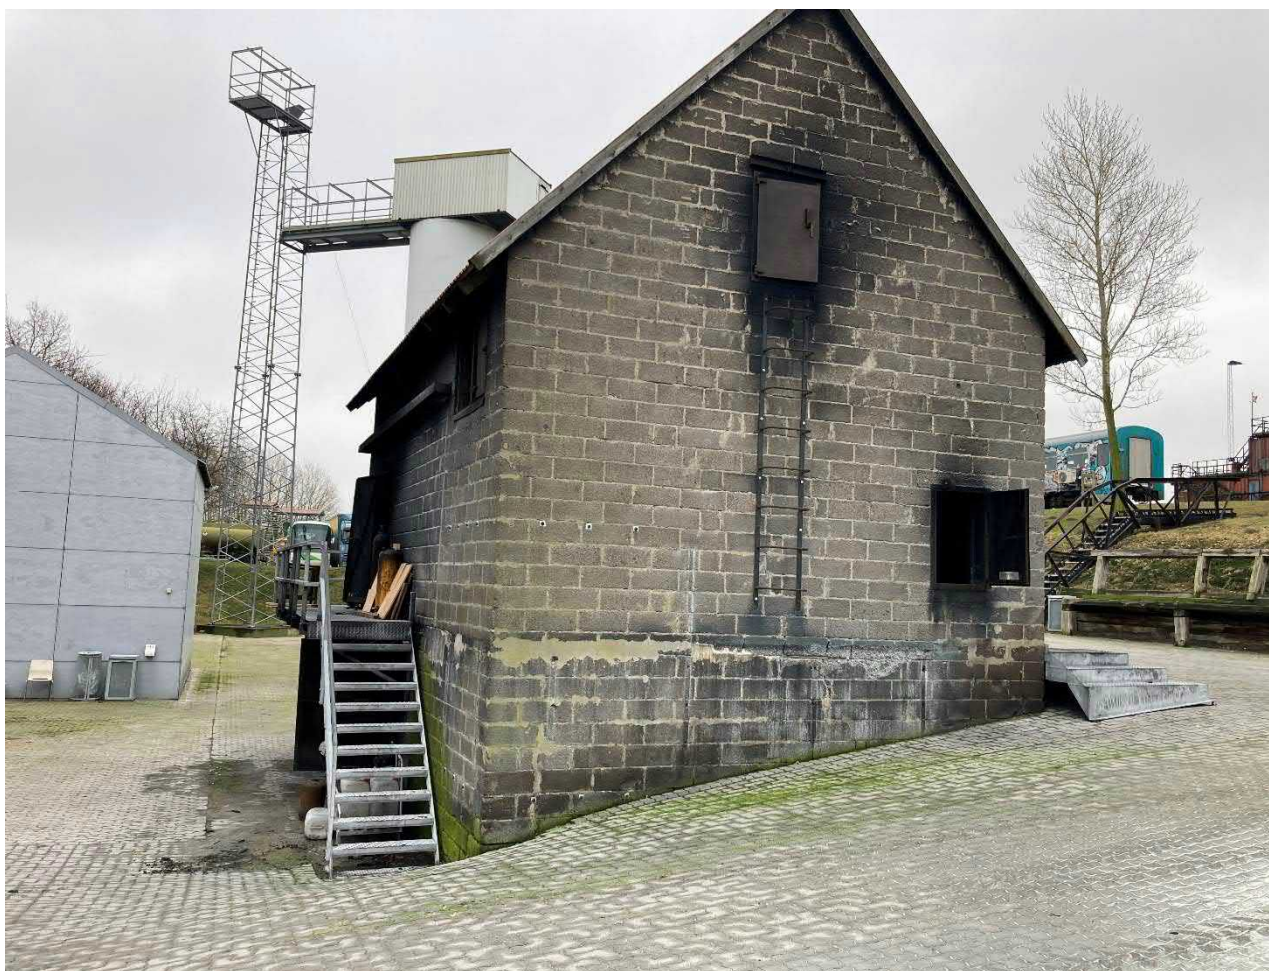
Foto 2. Brandhus (vestlig gavl)

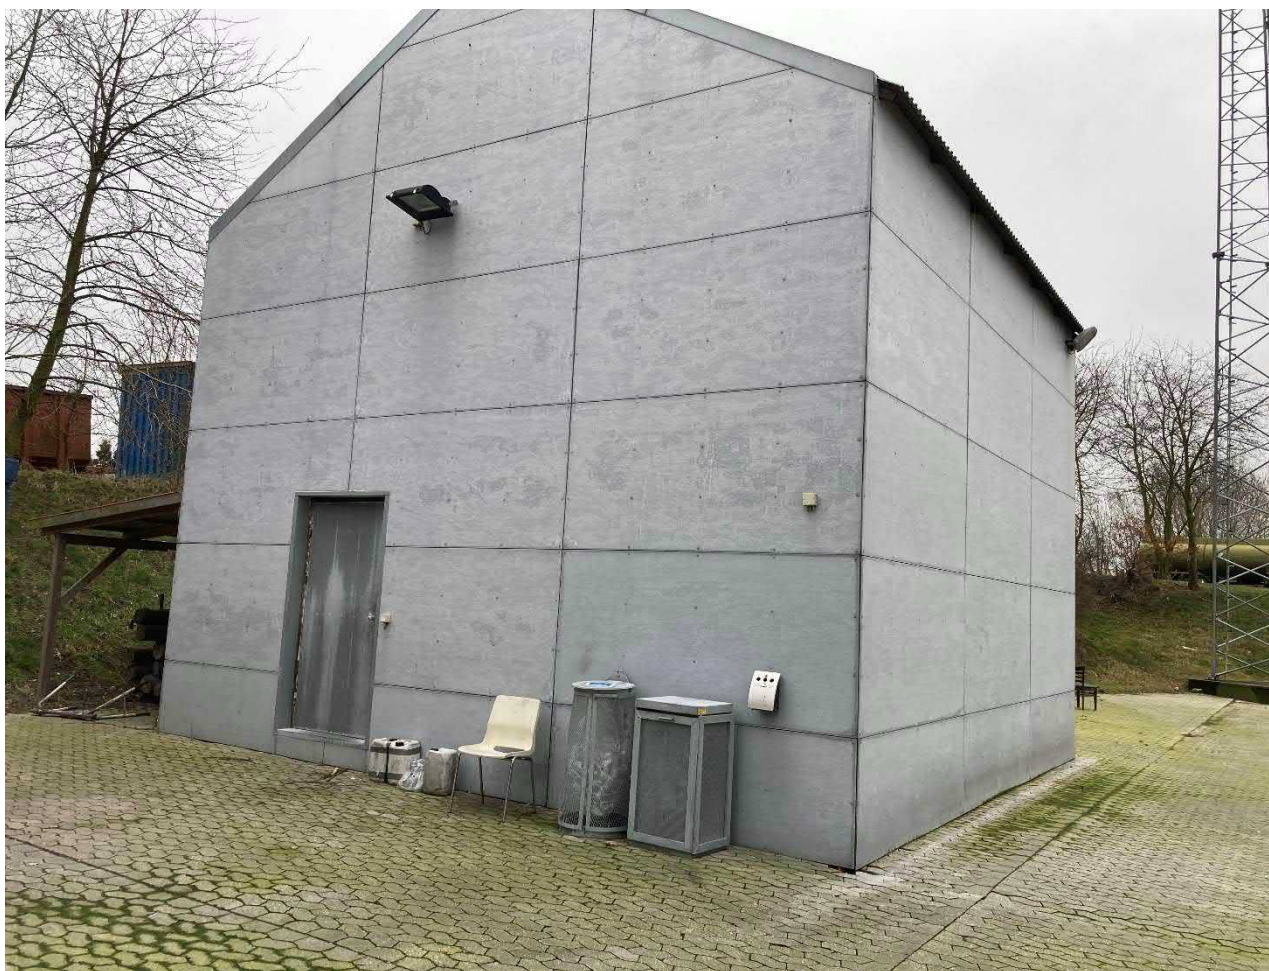
Foto 5. Røgdykkerbane.

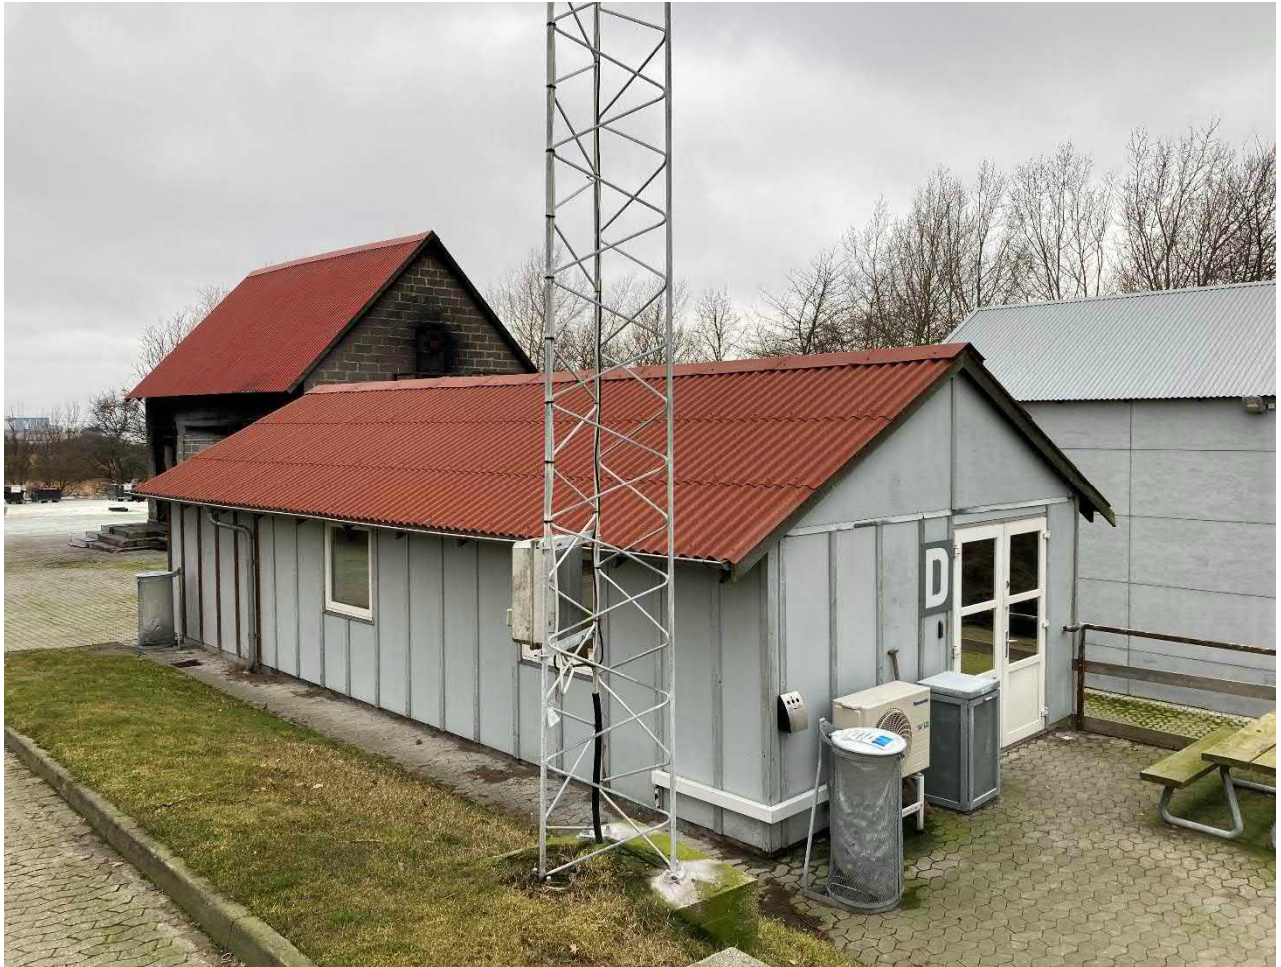
Foto 6. Undervisningslokale øst for brandskolen

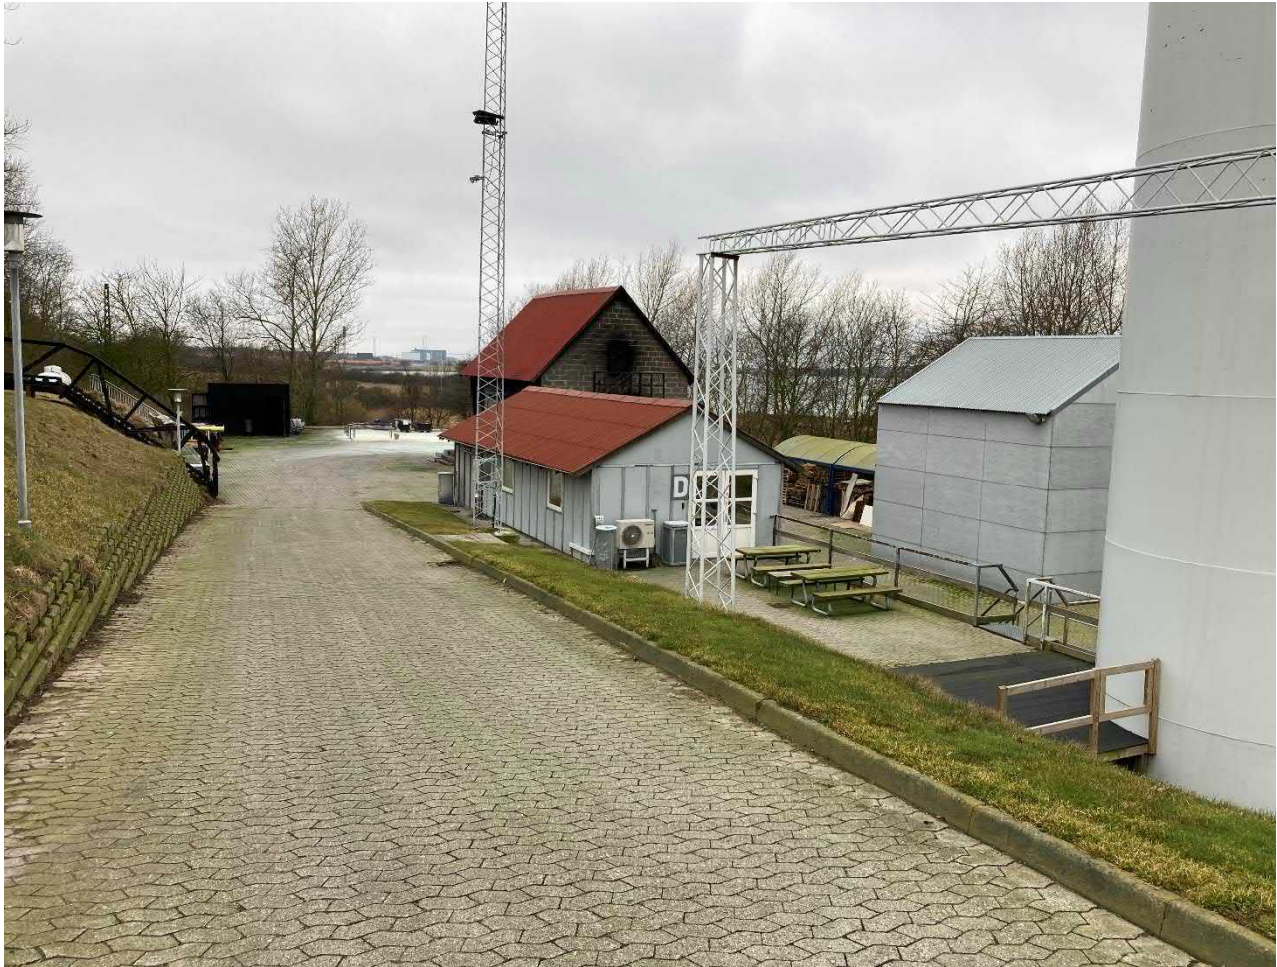
Foto 7. View. Udover brandhus, undervisningslokale mm.

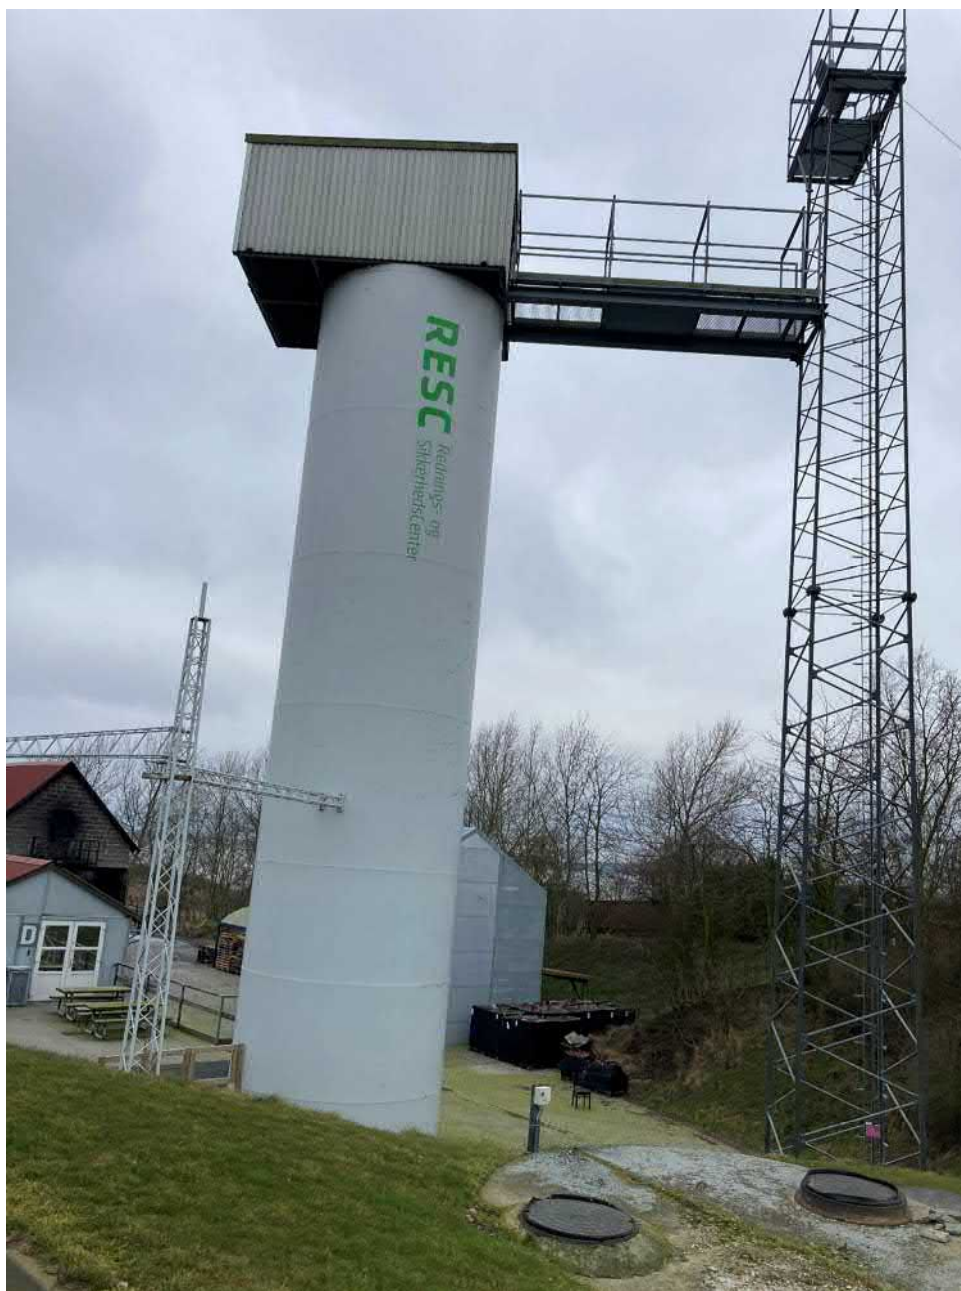
Foto 9. Træning i højderedning.

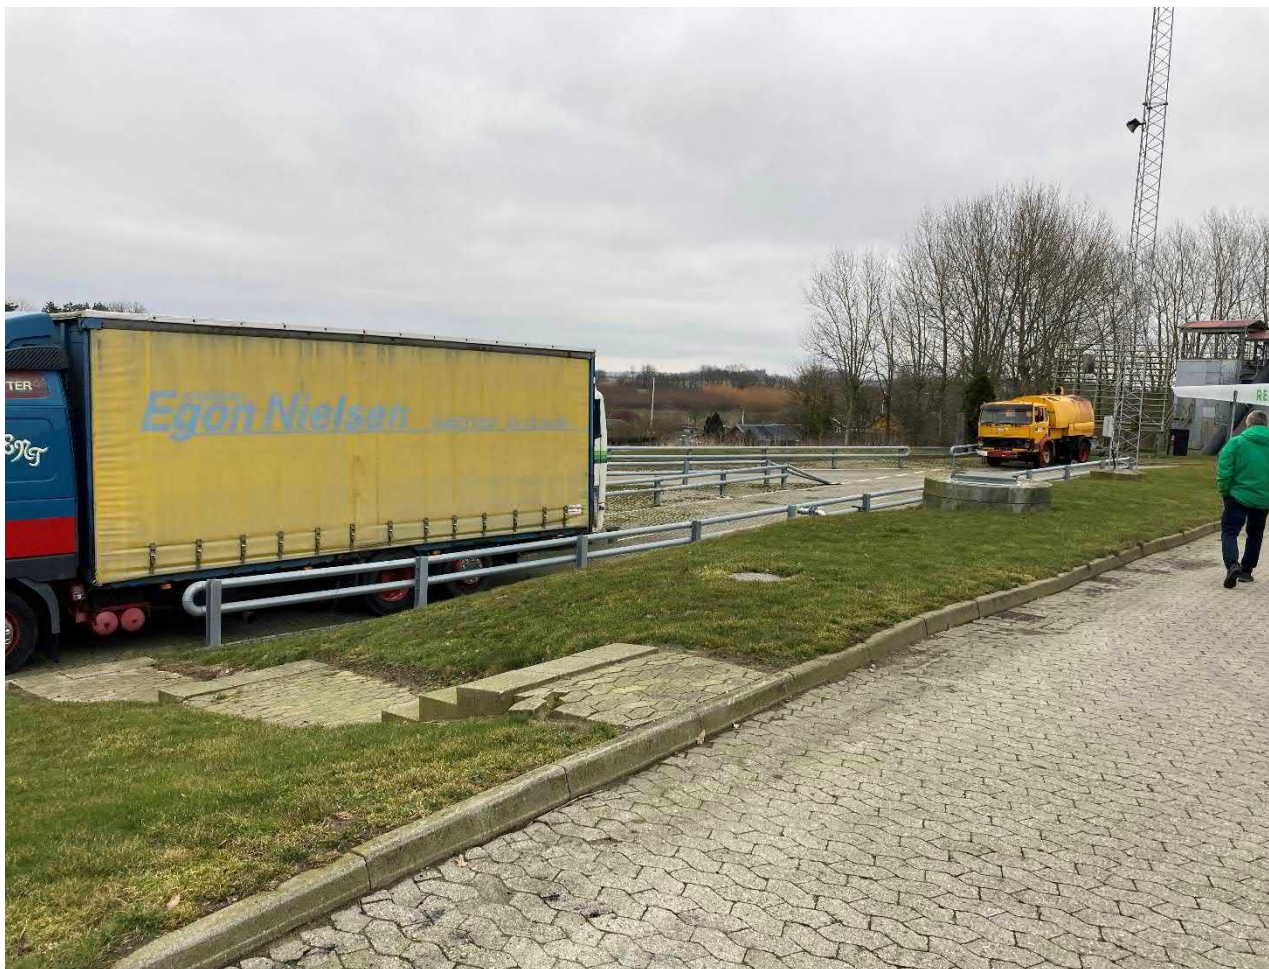
Foto 10. Træning i frigørelse af personer i ulykker på motorvej.

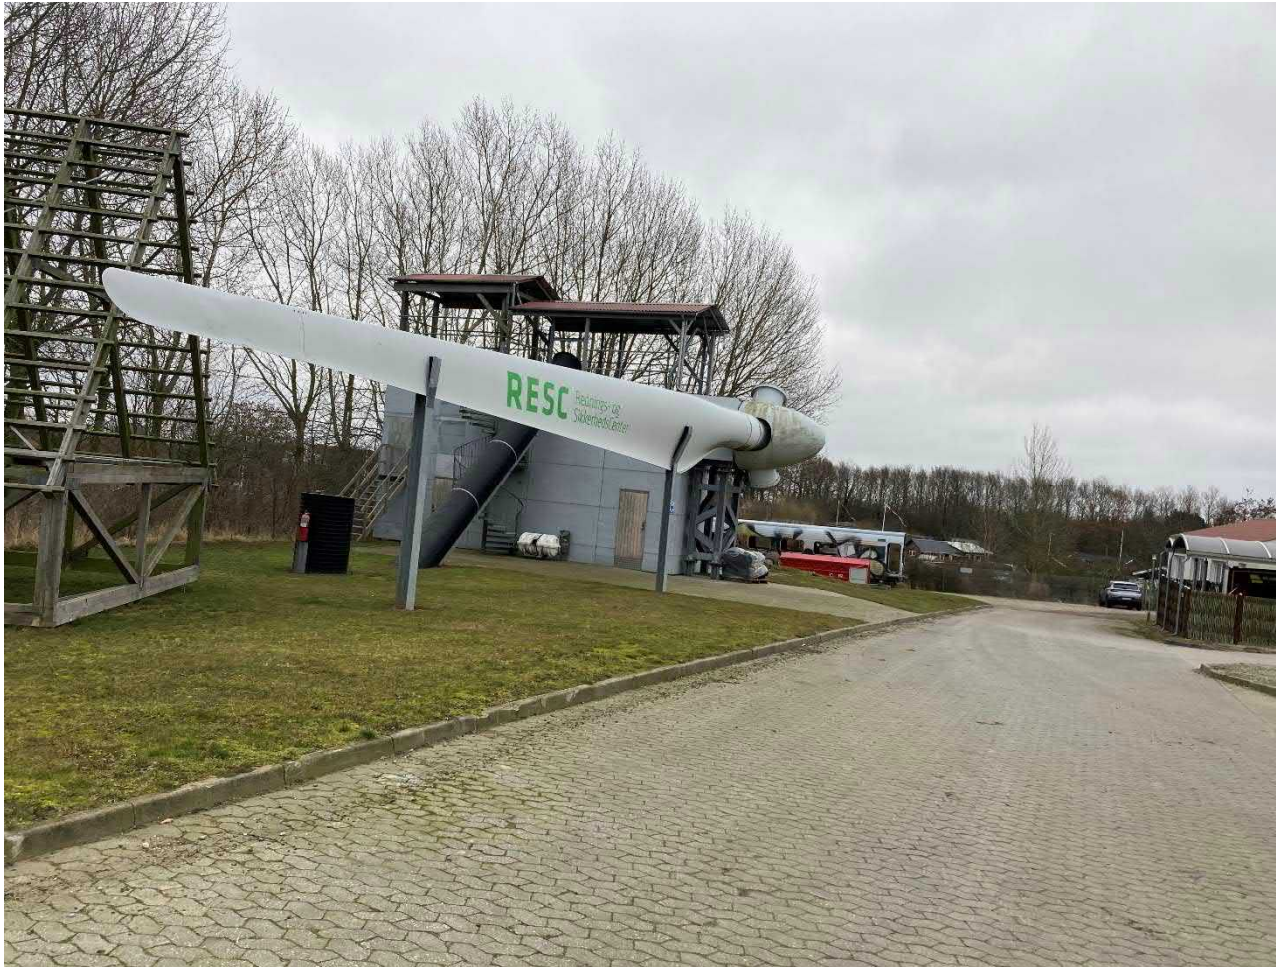
Foto 11. Træning i redning i vindmøller.

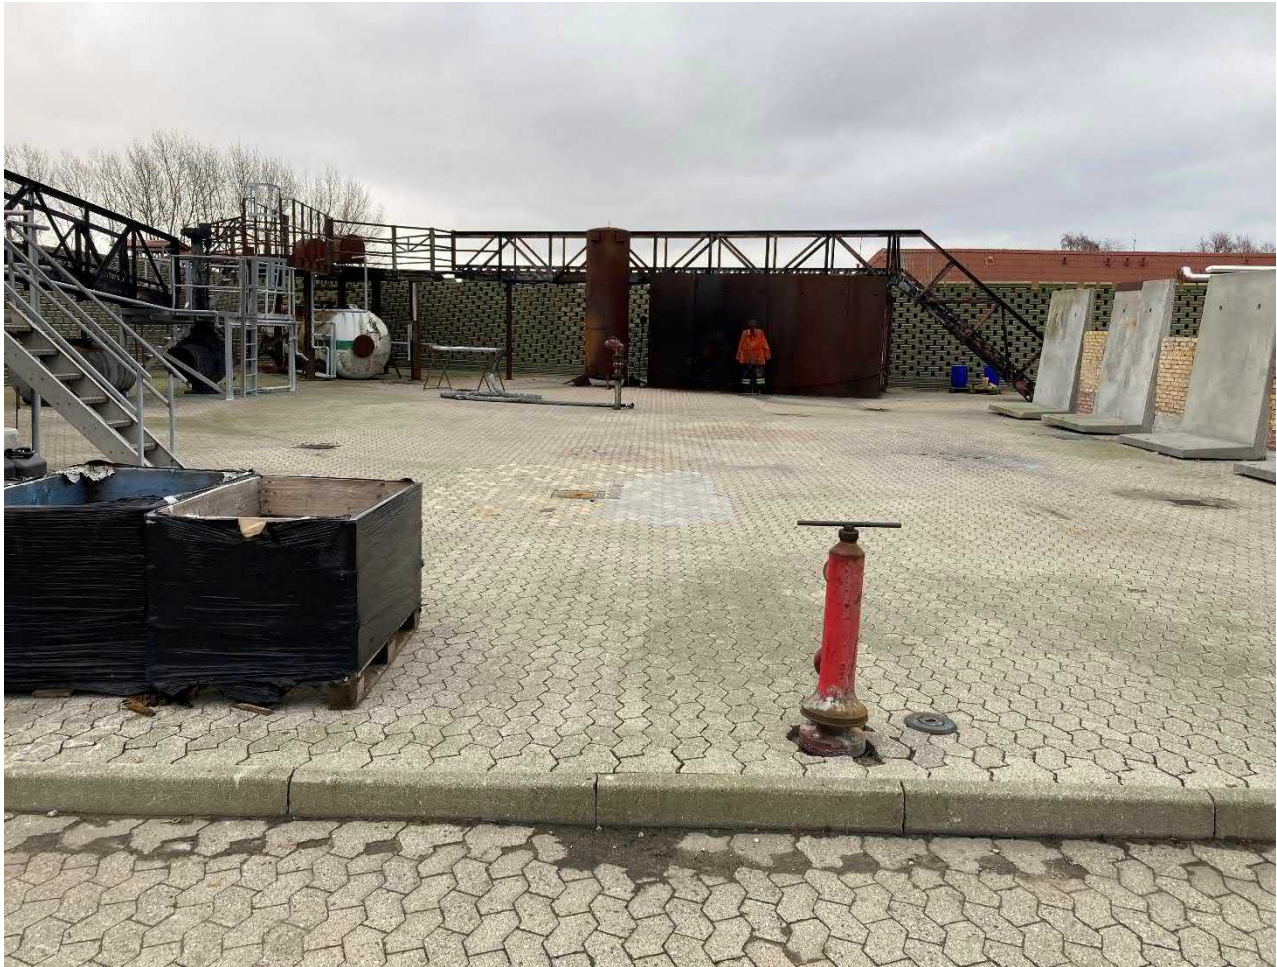
20. Slukning af gasbrande (foto 13)
21. Motorvej – træning i frigørelse af personer i ulykke (her er anvendt skumslukningsmidler) (foto 10)
22. Møllevinge – redning m.m. i vindmøller (foto 11)

Foto 13. Øvelsesområde med slukning af diverse gasbrande.

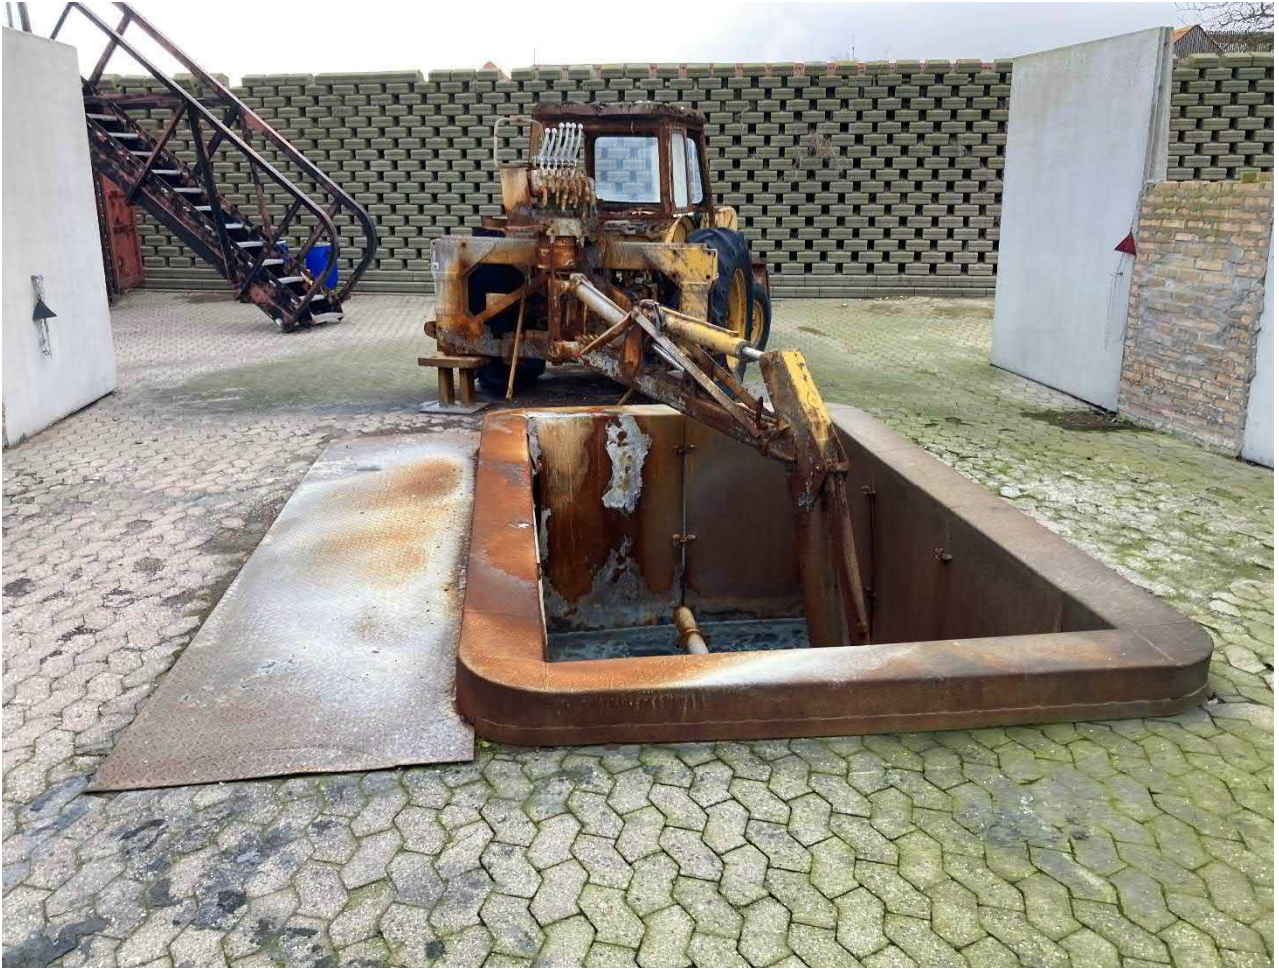
17. Øvelser i at slukke brand ved overgravet gasledning (foto 15)
18. Øvelser i at slukke brand i opsivende gas (foto 16)
19. Underjordisk opsamlingstank (foto 14)

Foto 15. Øvelse i slukning/håndtering af overgravede gasledninger. (Gasøvelsespladsen)

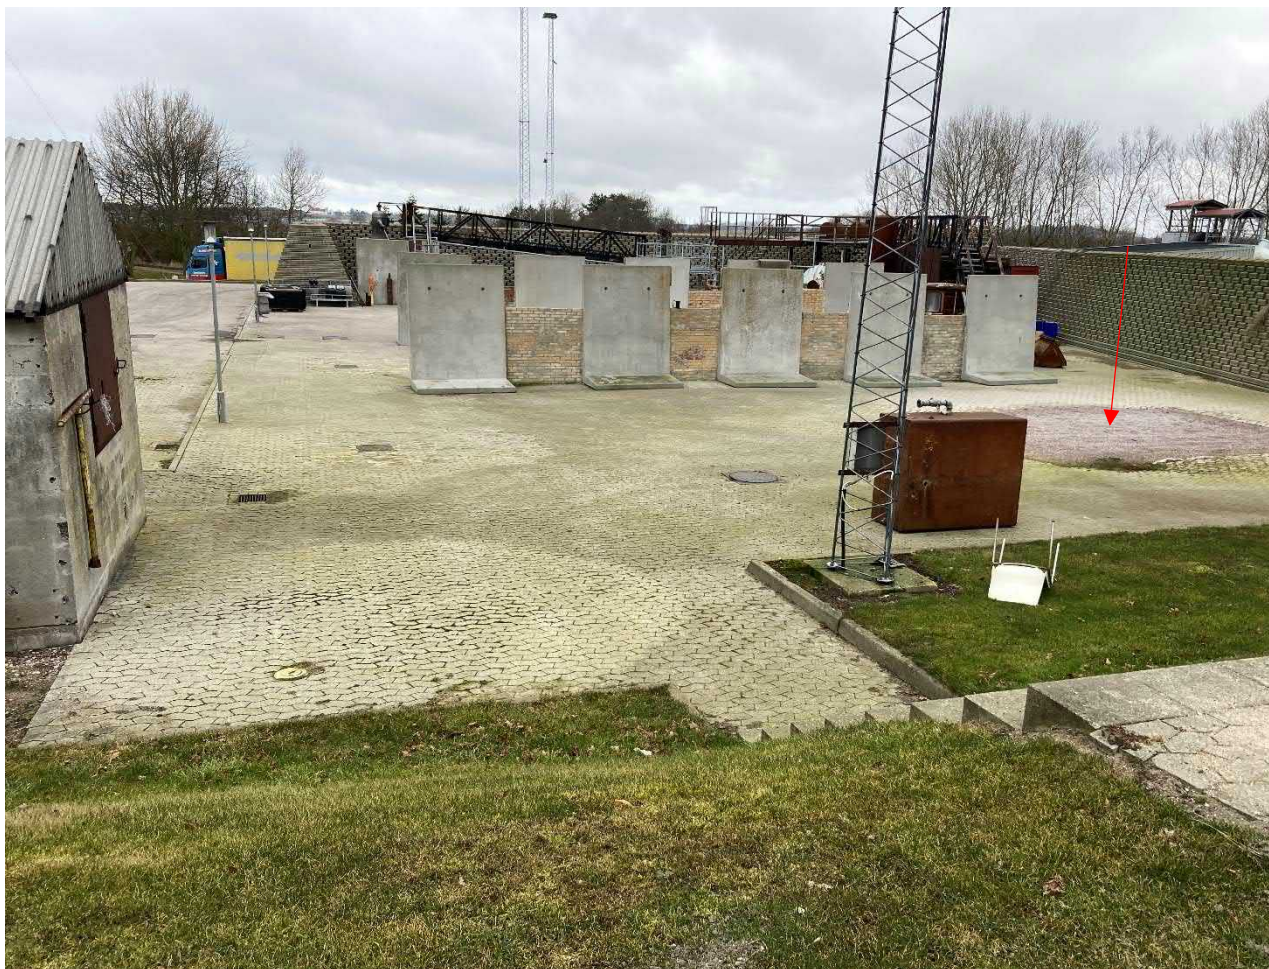
Foto 16. Øvelse i slukning/håndtering af opsivende gas. (Gasøvelsespladsen)

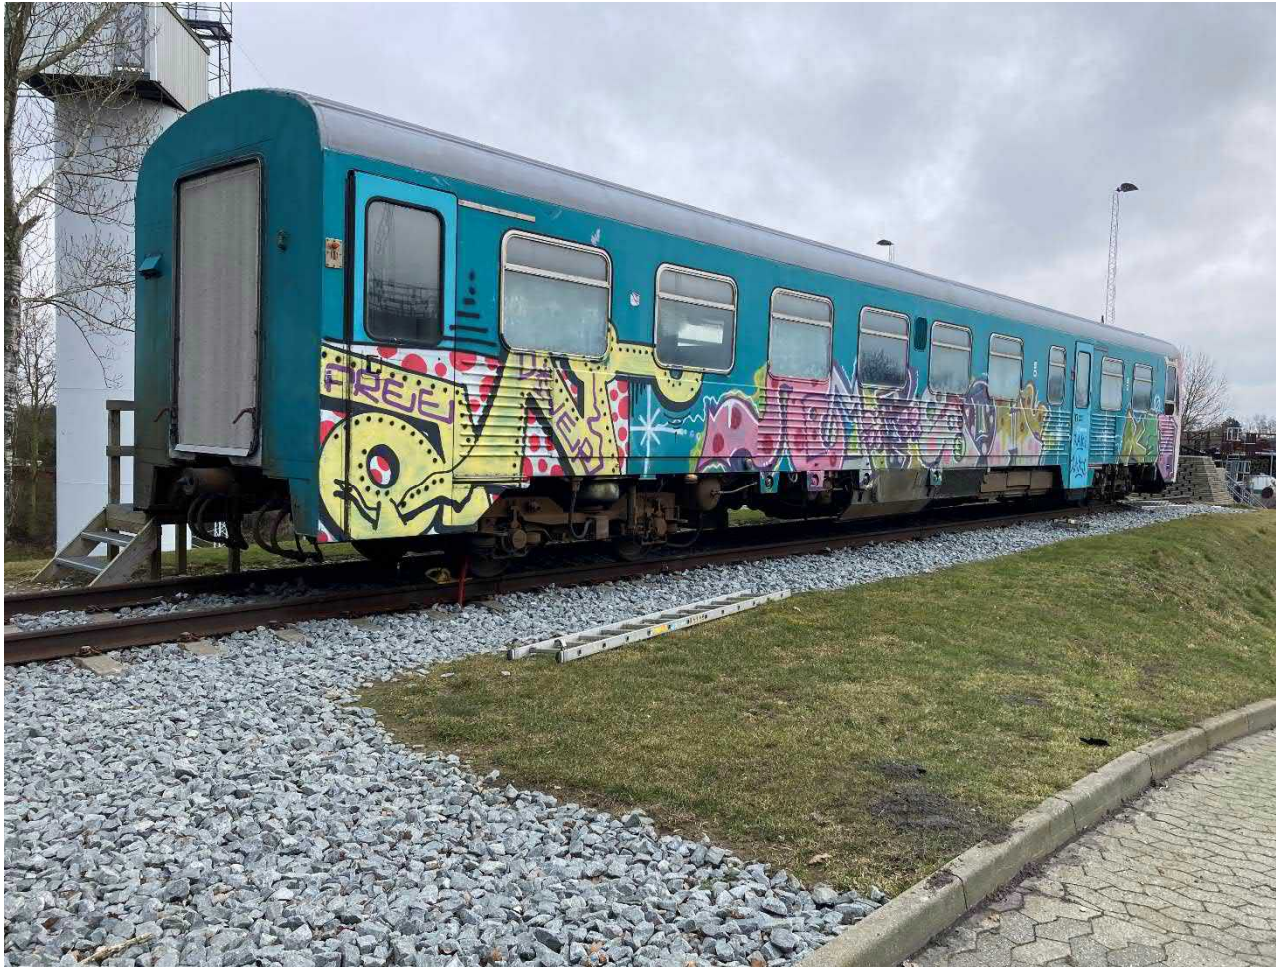
Foto 18. Øvelse i evakuering af personer fra togvogn

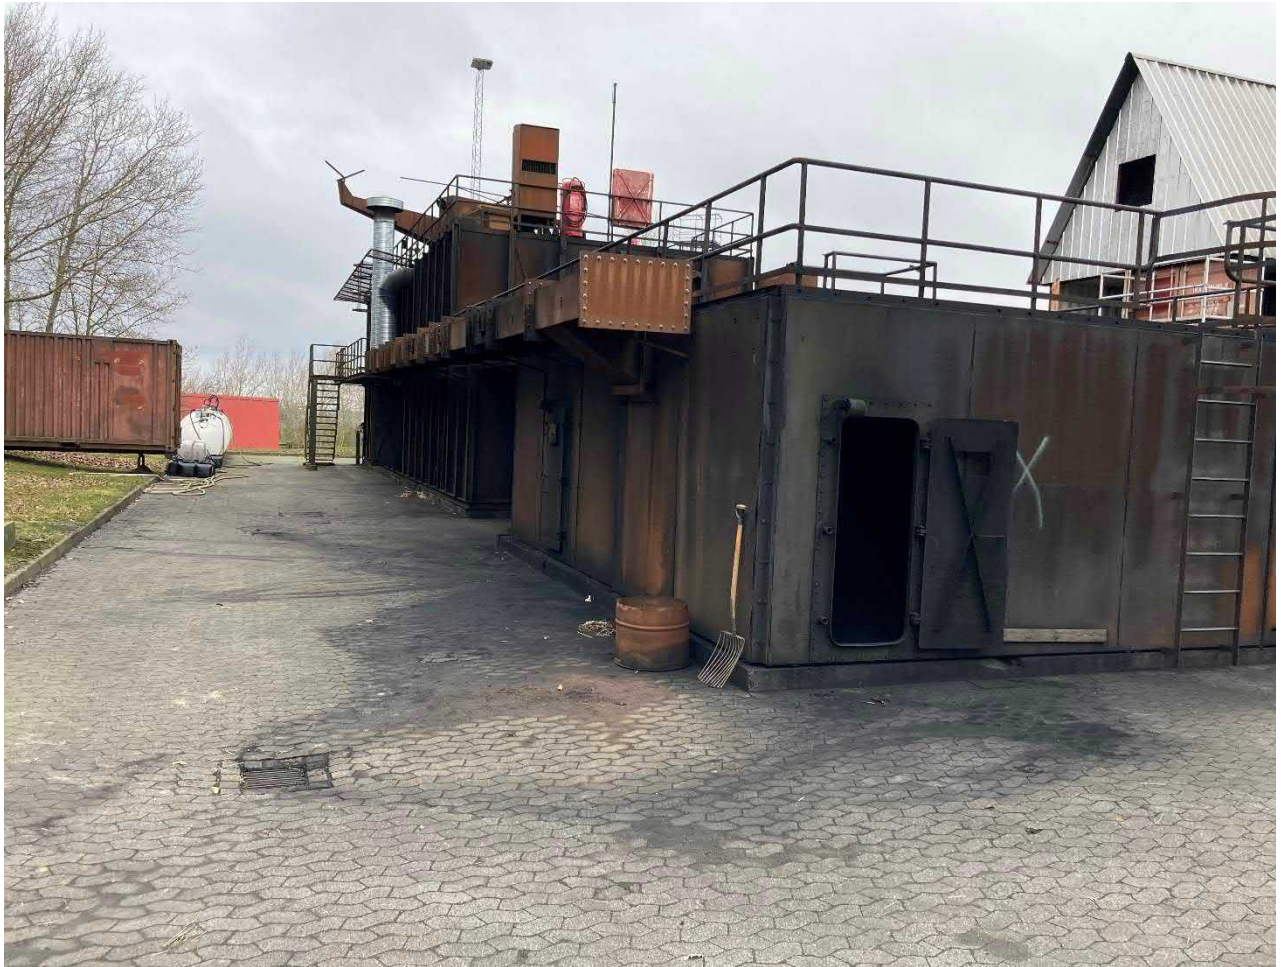
Foto 21. Skibsskrog set fra syd mod nord.

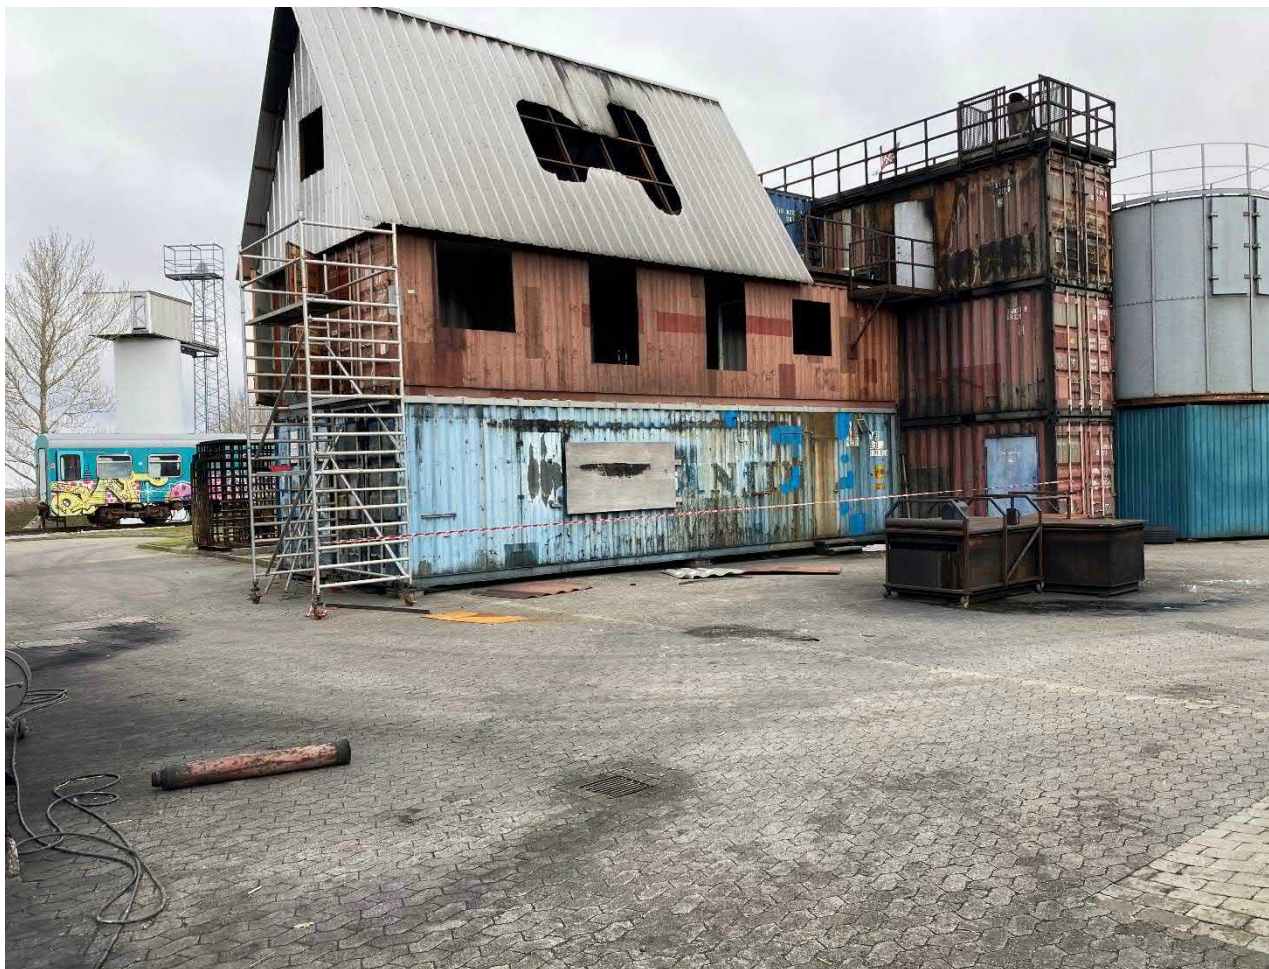
12. Kryds brandkar – foto 24. Karret er flyttet rundt flere gange (her er anvendt skumslukningsmidler).
13. Træning i lækage på tankbil - hvad man kan man gøre ved uheld

Foto 24. Taktisk brandhus og krydsformet brandkar forrest.

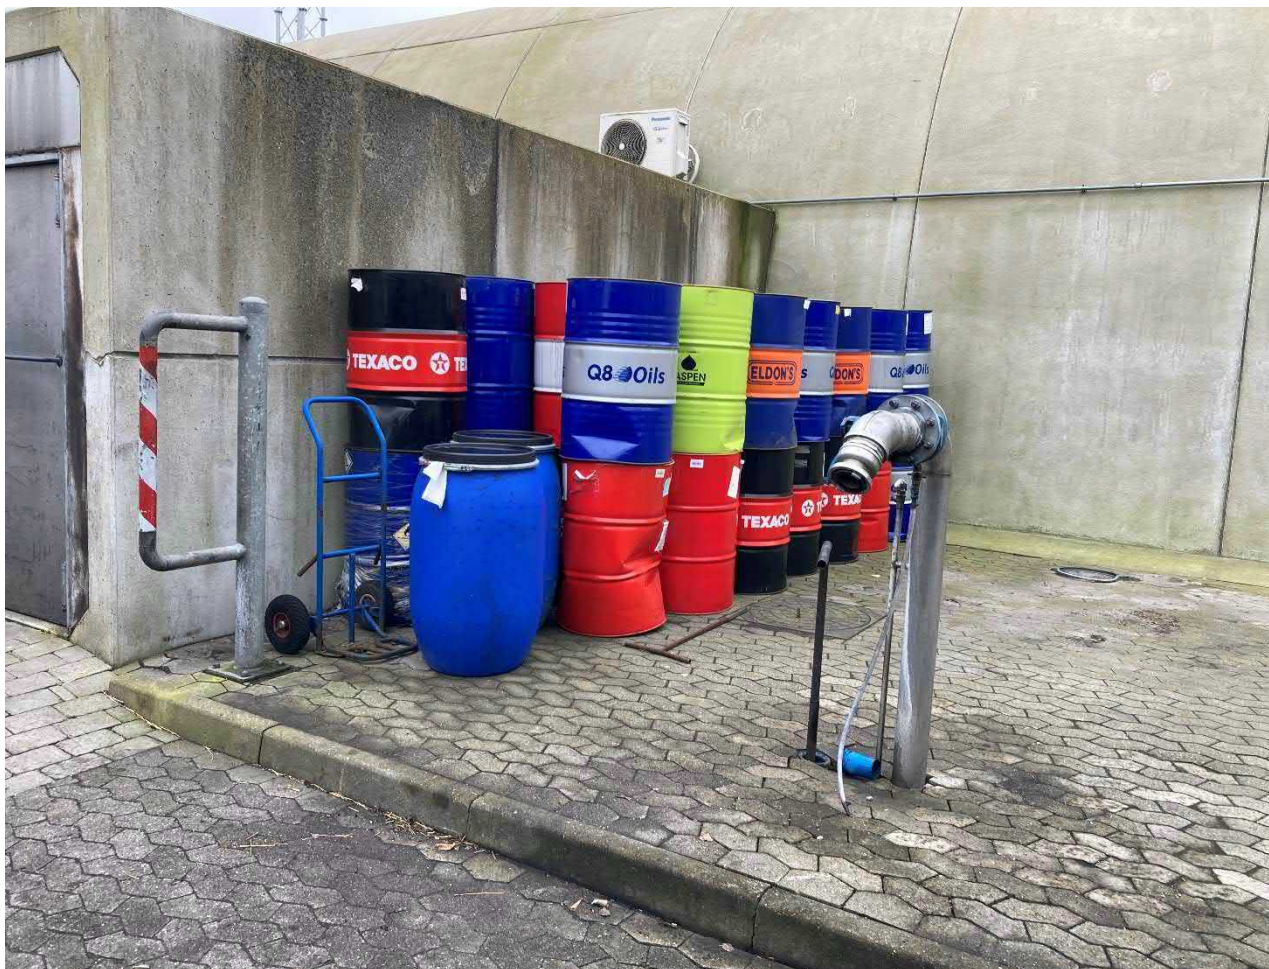
Foto 25. Tomme tønder, der anvendes til tøndesprængning.

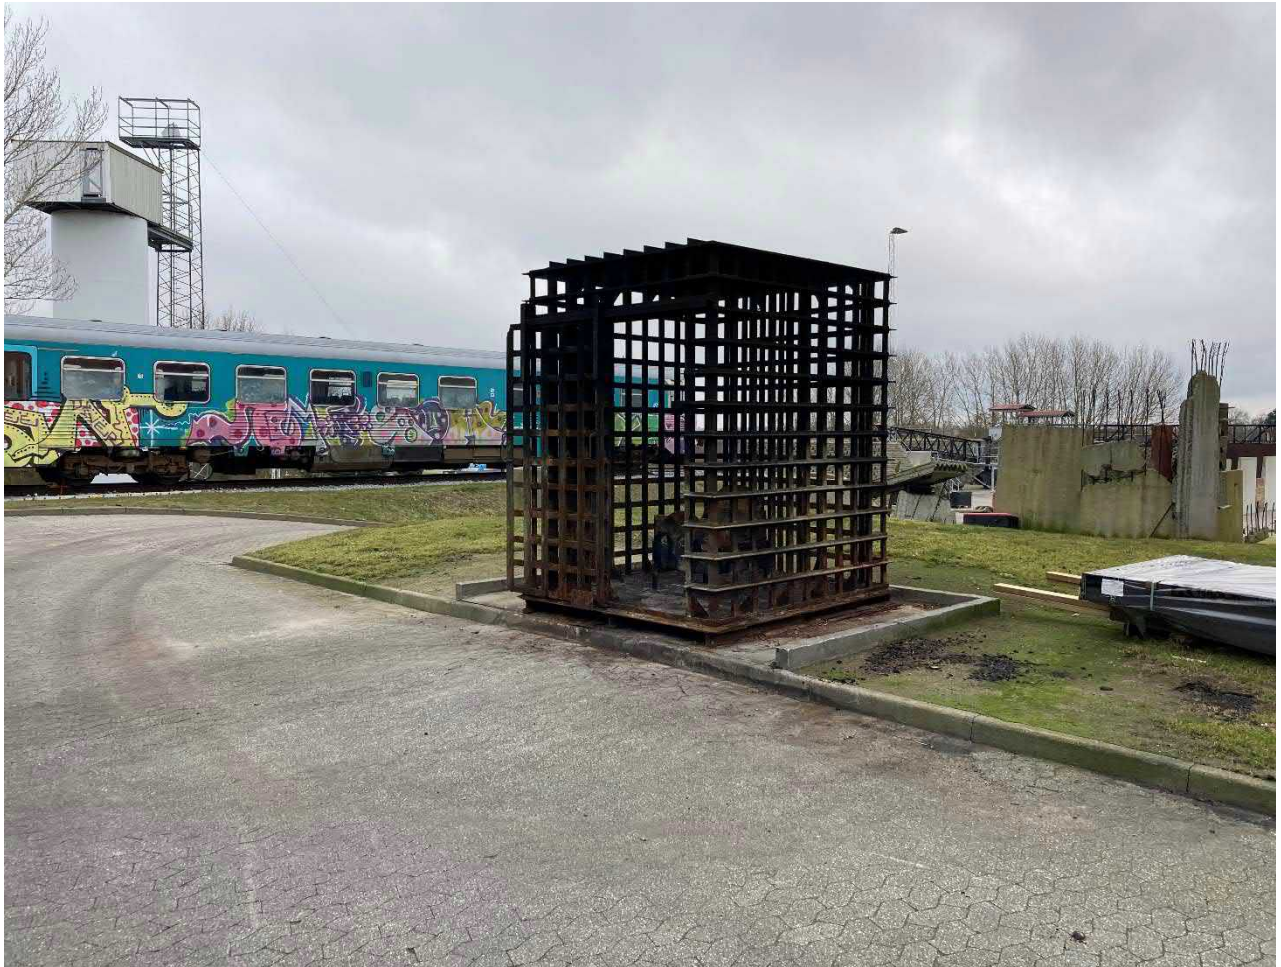
6. ??
7. Trykforøger – øger vandet fra hanens tryk til at kunne bruges til brandbekæmpelse
8. Sk forsyningsdrikkevandsventil
9. Tøndesprængning (foto 26). Ca. 2 l olie hældes i tønde, som varmes op, olie går i brand inde i tønden og eksploderer (låg og bund ryger af).

Foto 26. Bur til øvelse i tøndesprængning

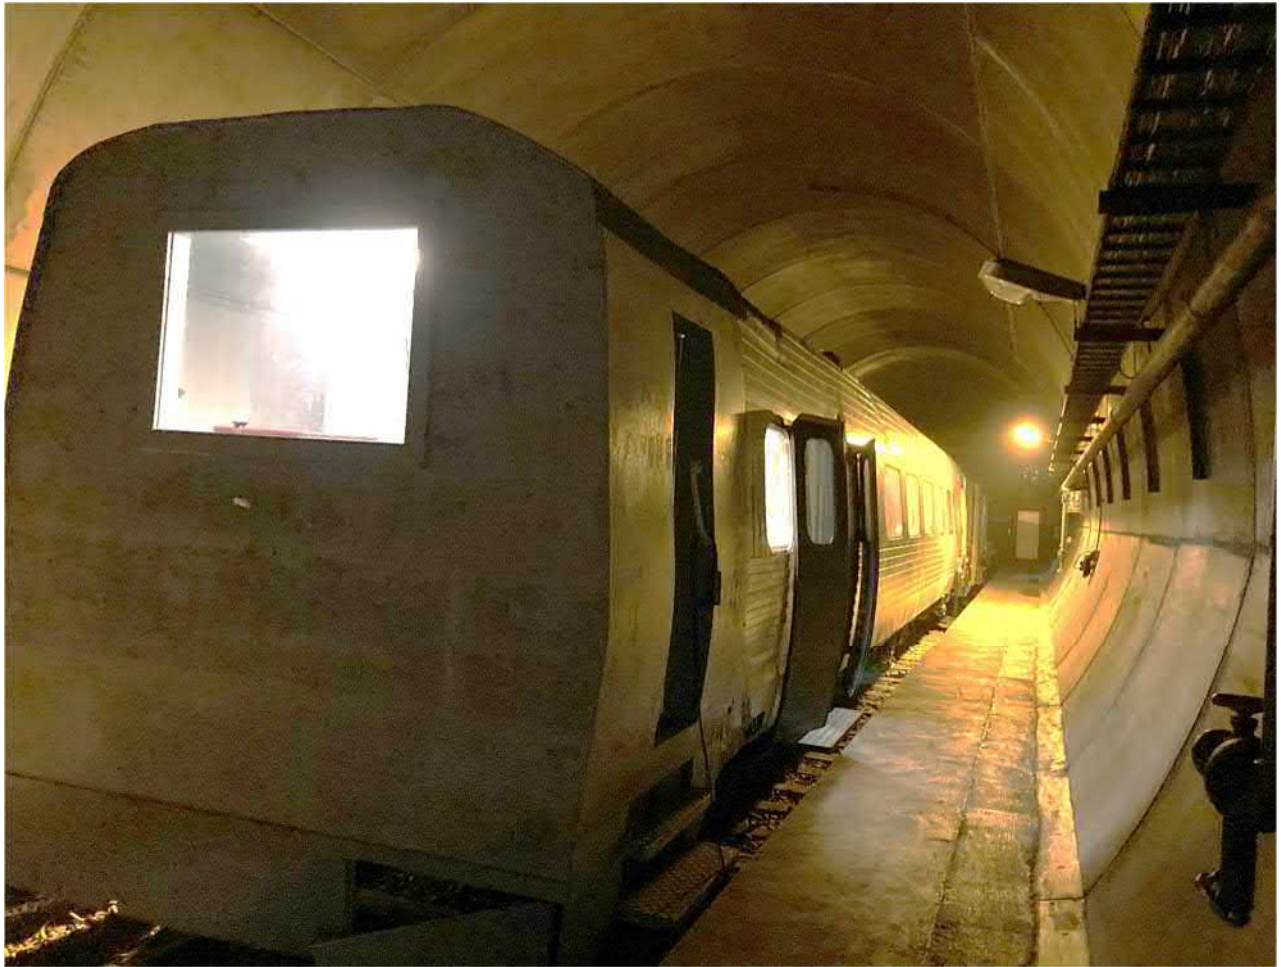
Foto 28. "Storebæltstunnel" indeni.
